ZHODNOCENÍ STAVU

umělého povrchu

Rozběh pro hod oštěpem Atletický stadion v Domažlicích

TECHNICKÁ ZPRÁVA

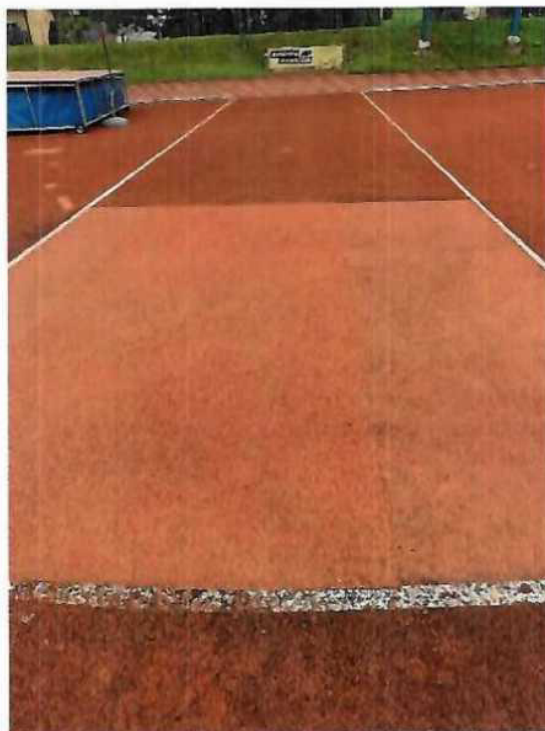
Vzhledem k vysoké zatíženosti sektoru a stáří umělého povrchu je na mnohých místech již nedostatečná tloušťka vrchní vrstvy, která již nechrání spodní vrstvu proti UV záření. Na zatížených místech (odhodová část rozběhu pro hod oštěpem) jsou již provedeny opravy poškozeného umělého povrchu. V současnosti jsou opravy provedeny v různých druzích (typy) umělých povrchu, což je nepřijatelné a je nutné povrch sjednotit.

Opravovaná odhodová část rozběhu (různé typy umělého povrchu)

Vzhledem ke stáří a již několikanásobně provedeným opravám je již rozběhová plocha nezpůsobilá pro pořádání závodů. Pro takto zatíženou plochu doporučuji výměnu umělého povrchu s nástříkem za vodonepropustný „sendvičový“ umělý povrch, který je odolnější s delší dobou životnosti.

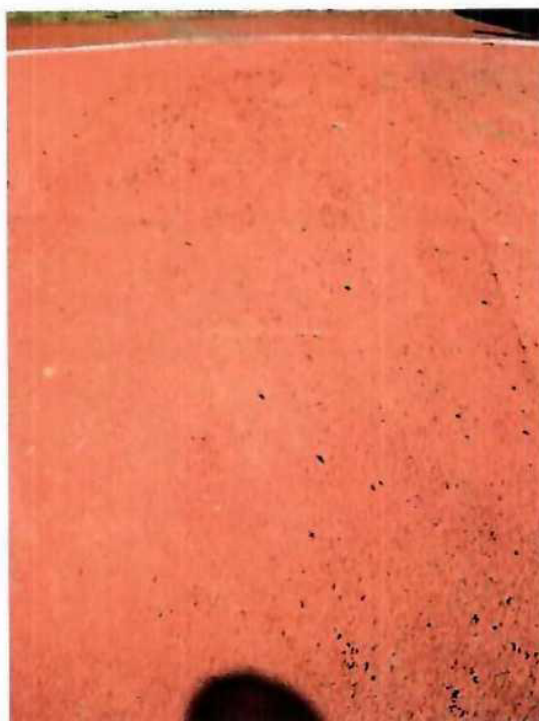
Silně poškozená odhodová část
