Odborný posudek

výskytu zvláště chráněných a obecně chráněných druhů

synantropních živočichů v objektu RD

v ulici Benešova č. p. 99,

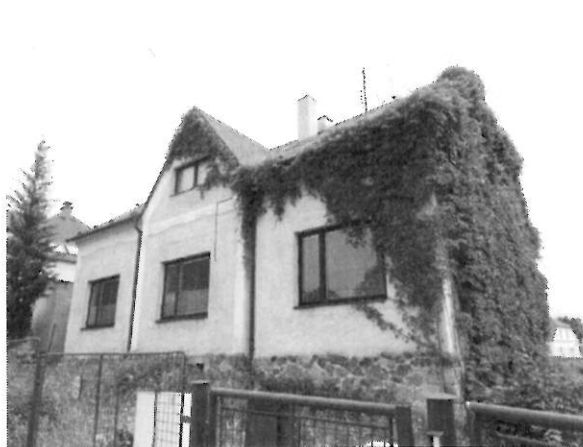
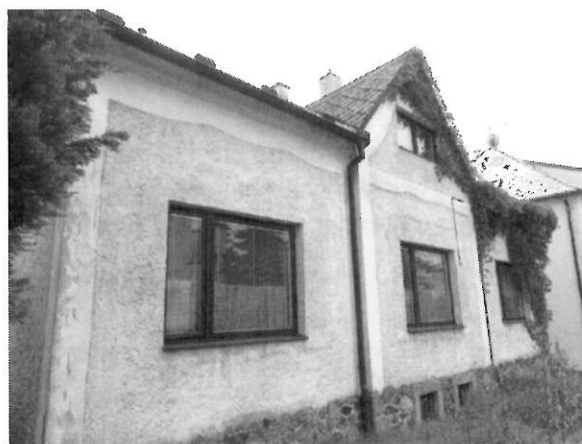
č. 1 – 2 Západní fasáda

- **Žádní jedinci (ani jimi zanechané pobytové stopy) ZCHD a CHD synantropních živočichů nebyli ve střešním plášti a v podstřeší objektu zjištěni.**
- Následně byla provedena detailní kontrola **obvodového pláště** objektu. Obvodový plášť tvoří cihelné zdivo, pokryté fasádními omítkami a částečně dřevěnými obklady. Viz 4. Přílohy, foto č. 1 - 6. Jižní fasáda je kompletně porostlá hustým zápojem loubince (Parthenocissus sp.). Viz 3. Přílohy, foto č. 1 – 4.

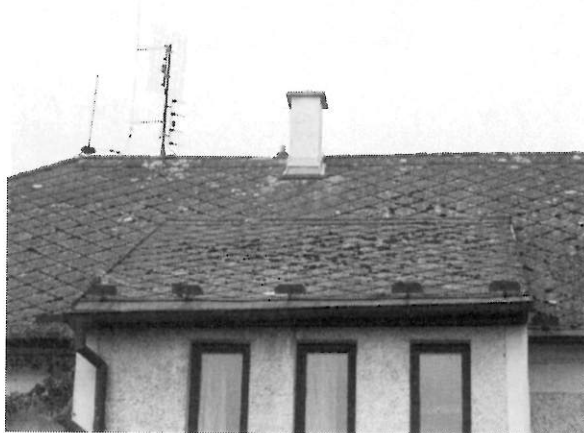
č. 7 Pohled na plochu střechy

- V první fázi průzkumu byla provedena kontrola **střešního pláště a podstřeší** objektu. Viz 3. Přílohy, foto č. 7 - 18. Sedlová střecha objektu s polovalbami má dřevěnou konstrukci, střechu kryjí eternitové šablony. Z plochy střechy vystupuje komínové těleso. Viz 3. Přílohy, foto č. 7, 9 - 14. Střešní krytina je na vnitřní straně opatřena dřevěným podbitím. Viz 3. Přílohy, foto č. 8. Na podbití střešního pláště bylo zjištěno starší hnízdo blanokřídlého hmyzu (Hymenoptera). Viz 3. Přílohy, foto č. 16.

- Rámy oken a okenní parapety jsou pevně spojeny s obvodovým zdívem, výplně oken jsou funkční. Viz 3. Přílohy, foto č. 7, 19 - 20. Kromě oken se v obvodovém zdivu nacházejí ventilační otvory (dále jen „VO“), opatřené na vnější straně kryty. Viz 4. Přílohy, foto č. 21.
- **V obvodovém plášti a v interiérech objektu nebyli zjištěni žádní jedinci ZCHD ani CHD synantropních živočichů ani jimi zachované pobytové stopy.**
- **Podsklepené partie** objektu jsou z venkovního prostředí nedostupné, okna vedoucí do těchto partií objektu jsou opatřena funkčními výplněmi a trvale uzavřená. Provedená kontrola těchto prostor byla negativní. Viz 4. Přílohy, foto č. 22 - 26.

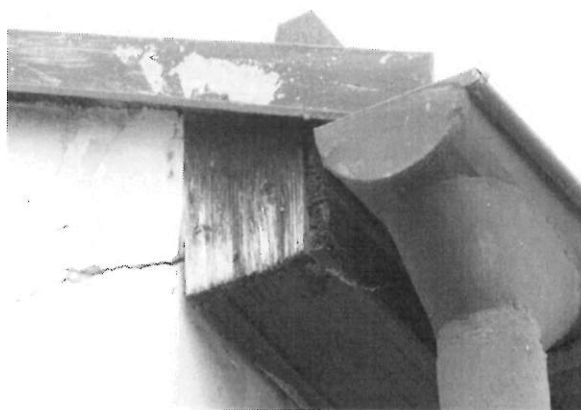
- Přesah střechy nad vchodovou partií (východní fasáda) je opatřen dřevěným podbitím. Poškození podbití nebyla zjištěna. Viz 3. Přílohy, foto č. 8.
- Střešní plášť je pevně spojen s obvodovým zdívem, prostory podstřeší včetně partií za pozednicemi, které jsou obvyklým hnízdištěm ptáků na tomto typu zástavby, jsou tak z venkovního prostředí nedostupné. Viz 3. Přílohy, foto č. 17 - 18. Ventilaci podstřešního prostoru zajišťují okna ve štítové stěně (severní fasáda). Viz 3. Přílohy, foto č. 13.

č. 8 Detail dřevěného podbití přesahu střechy, východní fasáda

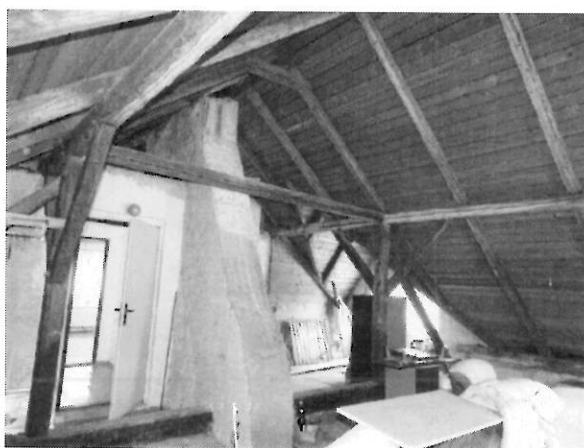
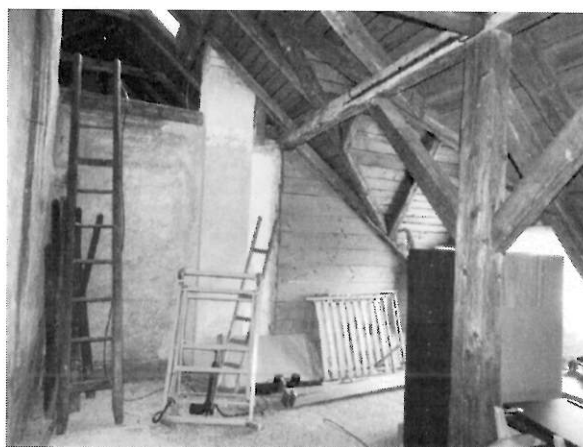
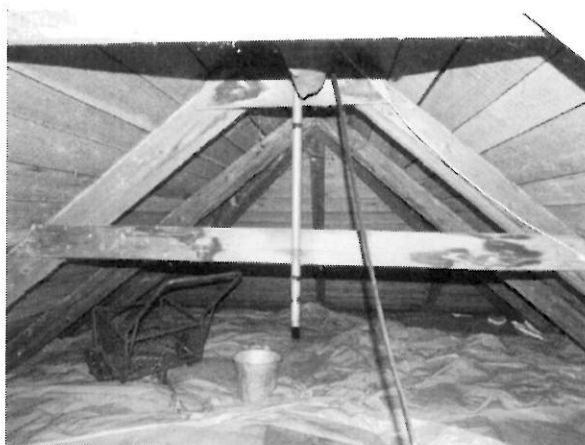
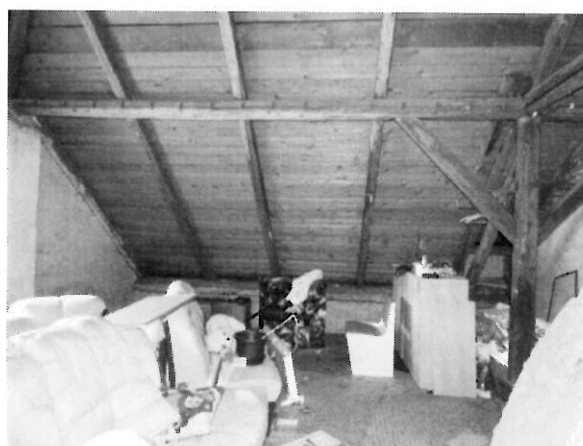
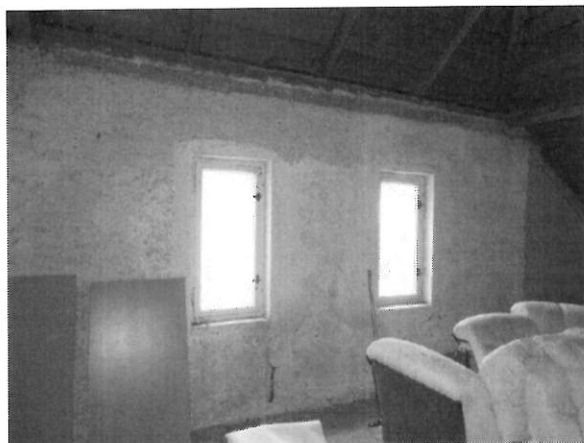
č. 9 – 13 Pohledy do nezastavěné části podstřeší

- Převážnou část podstřeší vyplňuje půdní vestavba, nezastavěné partie podstřeší se nacházejí v jeho severní části a v prostoru pod hřebenem střechy. Viz 3. Přílohy, foto č. 9 – 13, 15. Podlaha půdy nad vestavbou je opatřena vrstvou tepelné izolace. Viz 3. Přílohy, foto č. 11.

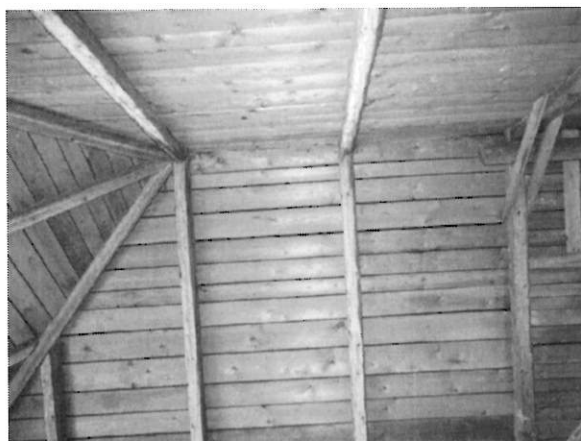
č. 14 Detail konstrukce krovu a podbití střešního pláště

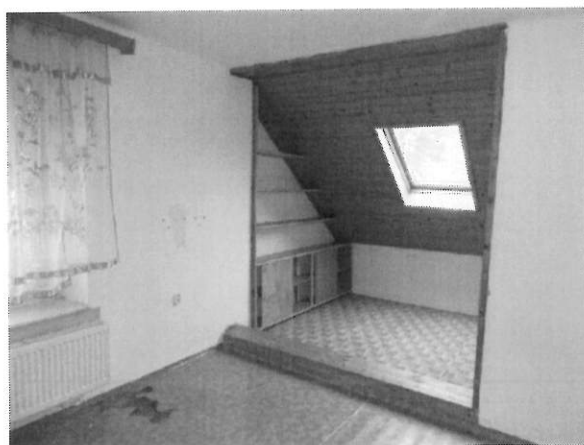
č. 15 Pohled do interiéru půdní vestavby

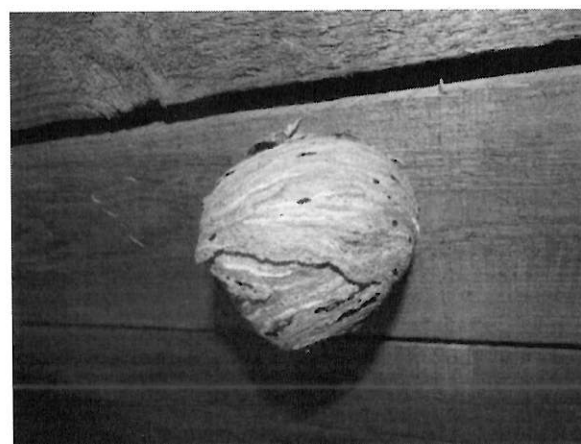
č. 16 Hnízdo blanokřídlého hmyzu na podbití střešního pláště

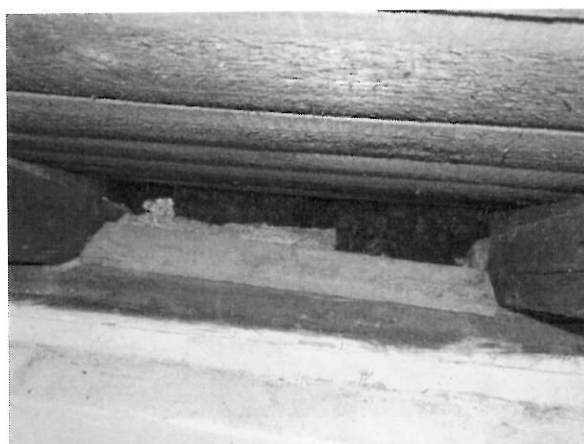
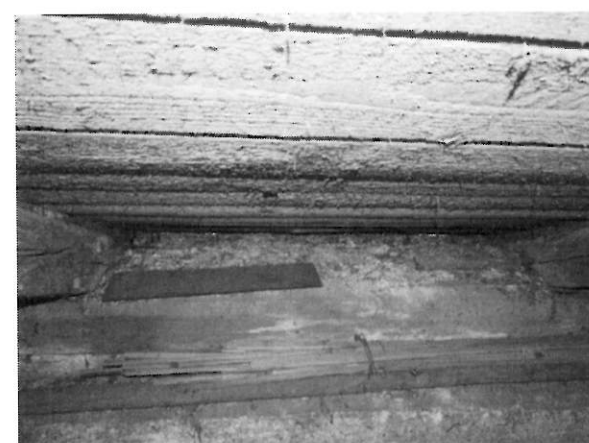
č. 17 – 18 Detaily prostor za pozednicemi

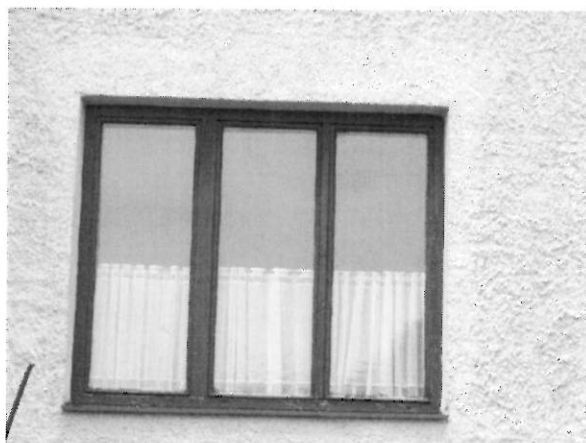
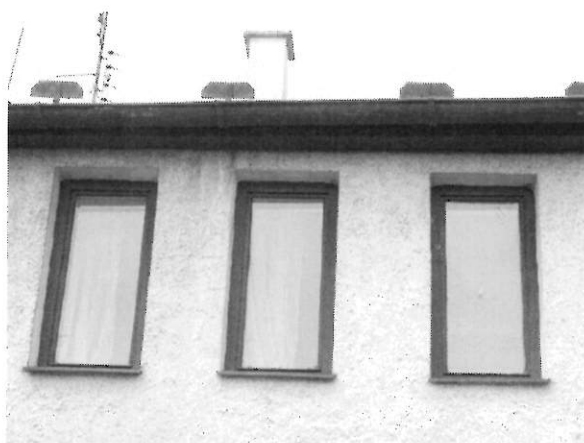
č. 19 – 20 Detaily oken a okenních parapetů

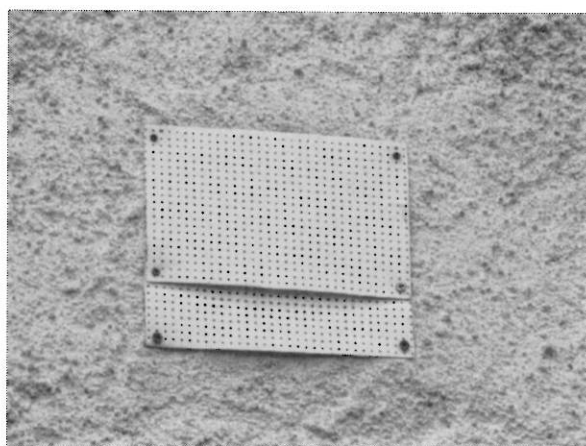
č. 21 Detail VO v obvodovém plášti

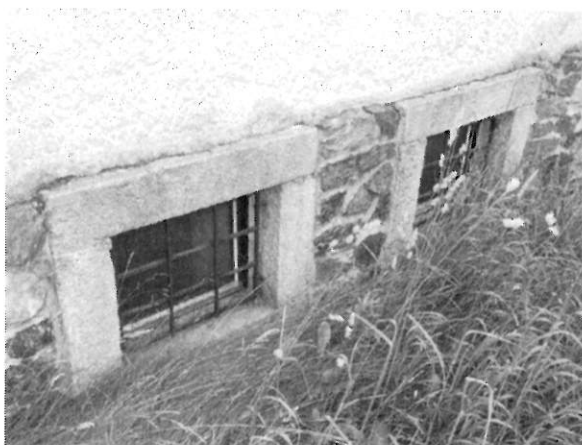
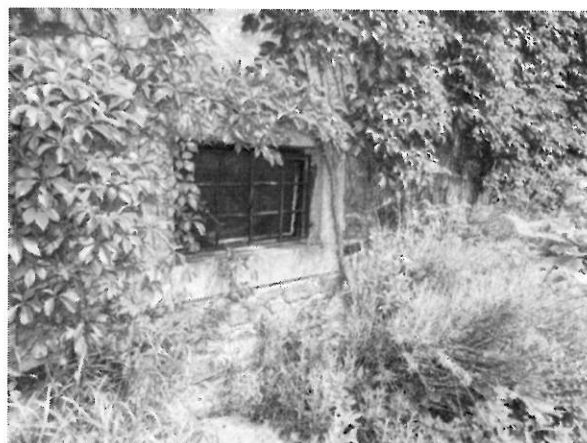
č. 22 – 23 Okna do podsklepených partií

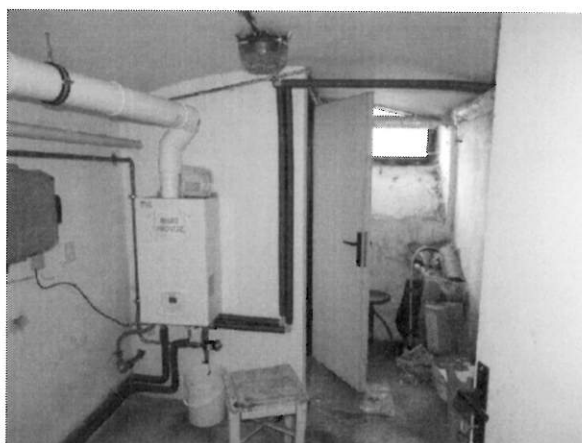
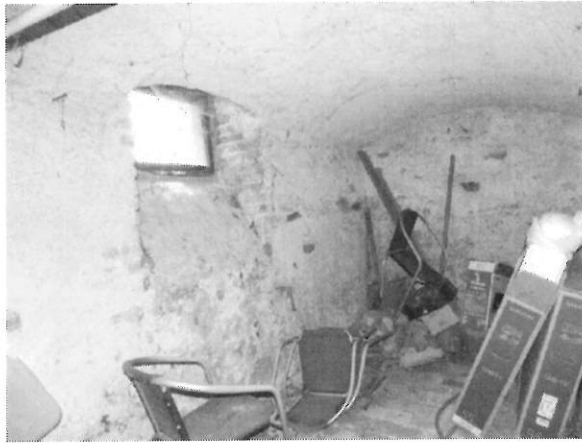
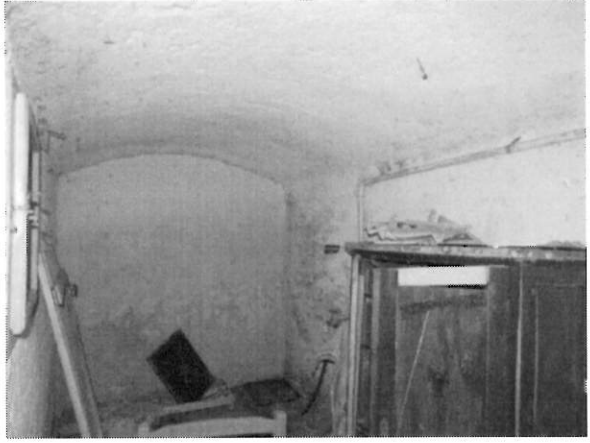
č. 24 – 26 Pohledy do podsklepených partií
