Restaurátorský průzkum a záměr  
- pasířské a klempířské prvky střechy -

OBJEKT RADNICE – STAVEBNÍ ÚPRAVA KROVŮ A STŘECH

Domažlice

Pasířství Houska & Douda

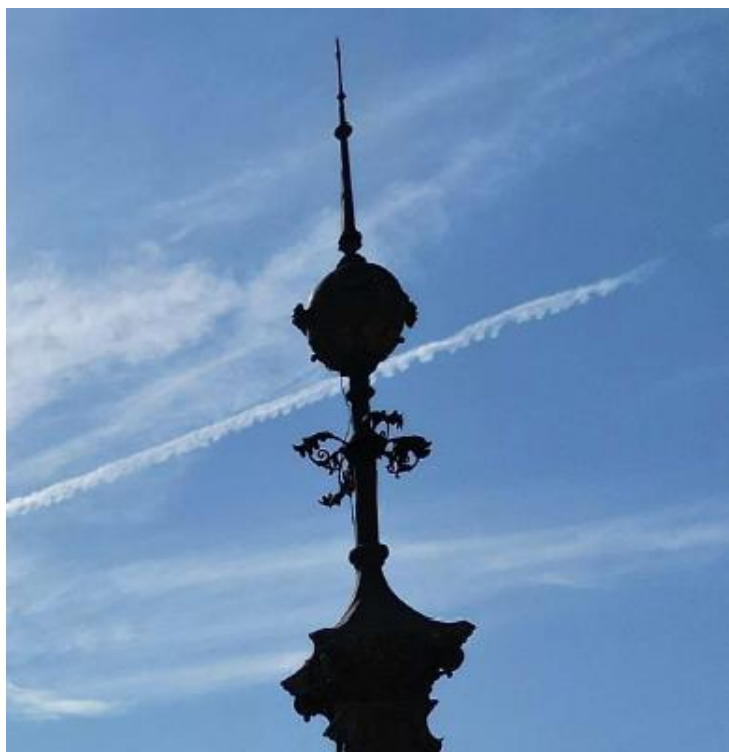
## KL/A1

Je předpoklad že stav kovové vnitřní konstrukce bude na hranici životnosti. Sestava jeví zámky degradace, zejména použitých zinkových prvků. Některé části zcela chybí. Povrch mědi je zoxidovaný až do zelené patiny. Zinkové prvky byli pravděpodobně opatřeny barvou. Povrch je zanesený nečistotami a depozity stékajících ze zinkových prvků. Kombinace mědi a zinku není zcela běžná, spíše výjimečná, protože na styku se tvoří makročlánek a méně ušlechtilý kov(zinek) rychle koroduje. I odplavování korozních produktů mědi na zinek vede ke korozi.

**Restaurátorský záměr:** Stávající hrotnice bude

demontována, odvezena do dílny, repasována doplněno a vráceno zpět. Kombinace materiálu bude zachována bude třeba dbát na dostatečnou povrchovou barevnou úpravu, aby byl eliminován vznik makročlanku. Součástí makovice bude i nová plechová měděná schránka na dokumenty.

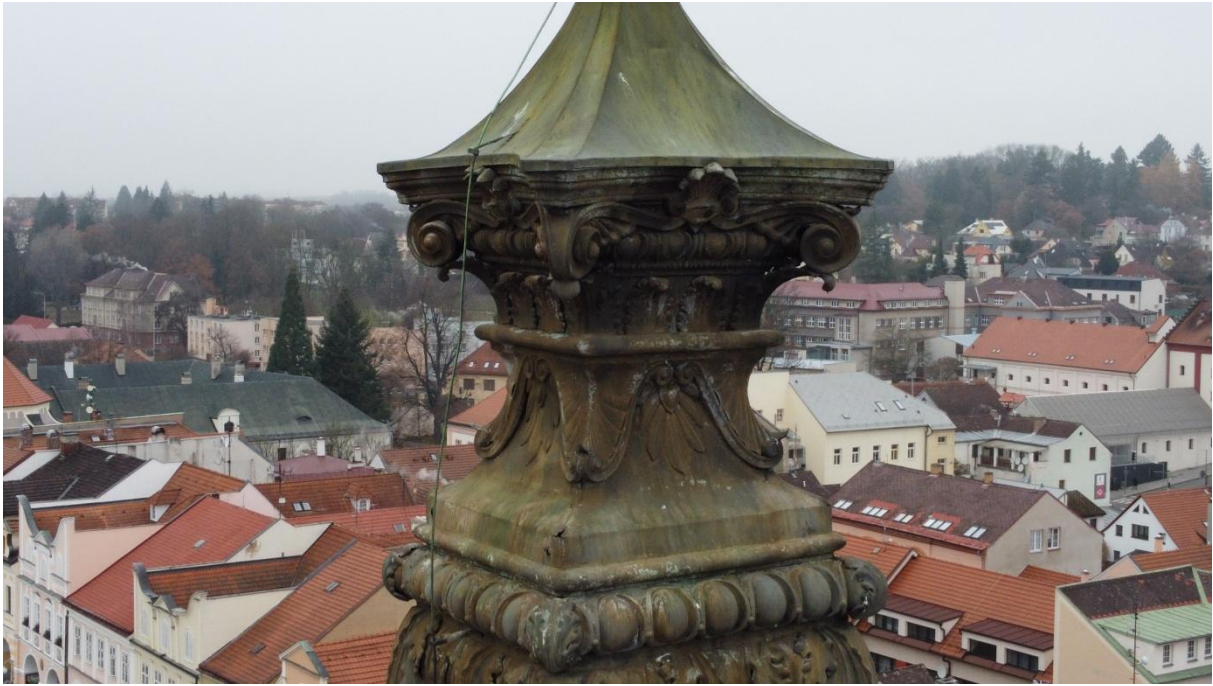
## KL/A2

Sestava jeví známky degradace, zejména použitých zinkových prvků. Některé části mohou chybět, spoje popraskané, plechový materiál bude zkřehlý zkorodovaný. Barevná úprava degradovaná.

popraskané a děravé oplechování

Stávající část hrotnice bude

demontována, odvezena do dílny, repasována, doplněna a vrácena zpět. Kombinace materiálu bude zachována, bude třeba dbát na dostatečnou povrchovou barevnou úpravu, aby byl eliminován vznik makro článku.

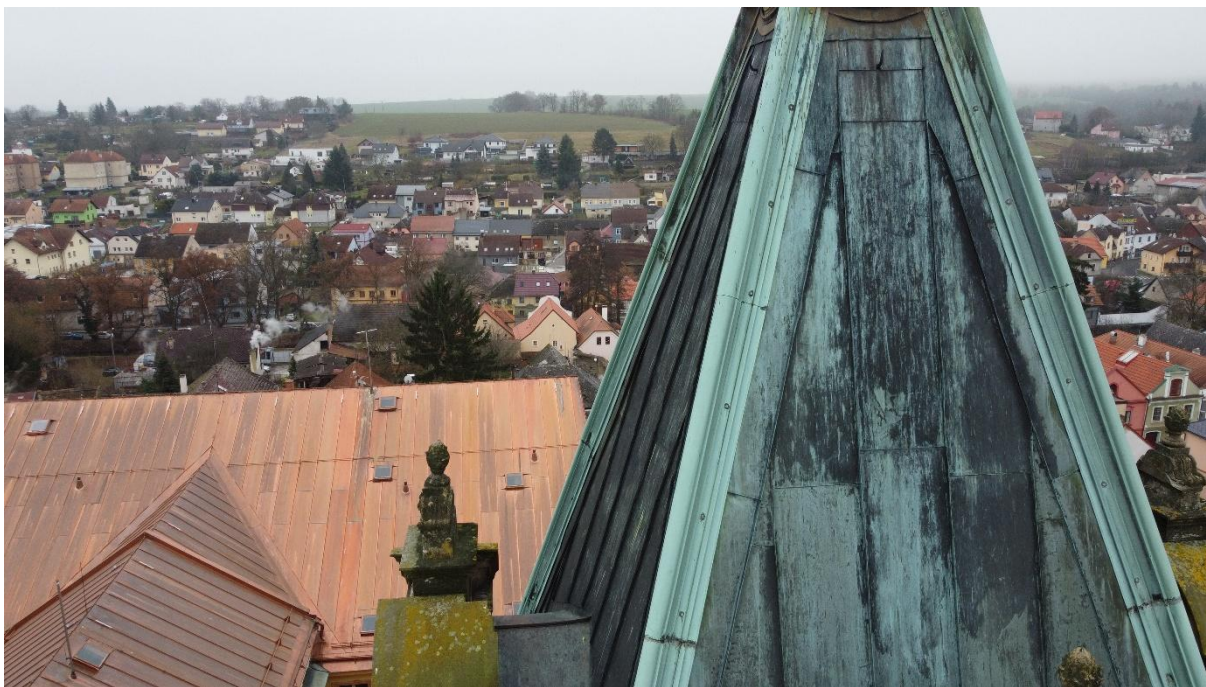
## KL/A3

Nárožní lišty nejeví vážnější poškození vyjma popraskaného letování napojení v délkách a překrytí letování hřebů. Povrch je v přirozené zelené patině. Lišty jsou kompletní.

Měděné oplechování nároží, napojení

Stávající oplechování bude v případě výměny krytiny či podbití opatrně demontováno, posouzen stav a odvezeno do dílny. Srovnáno, očištěno a zpětně osazeno na místo.

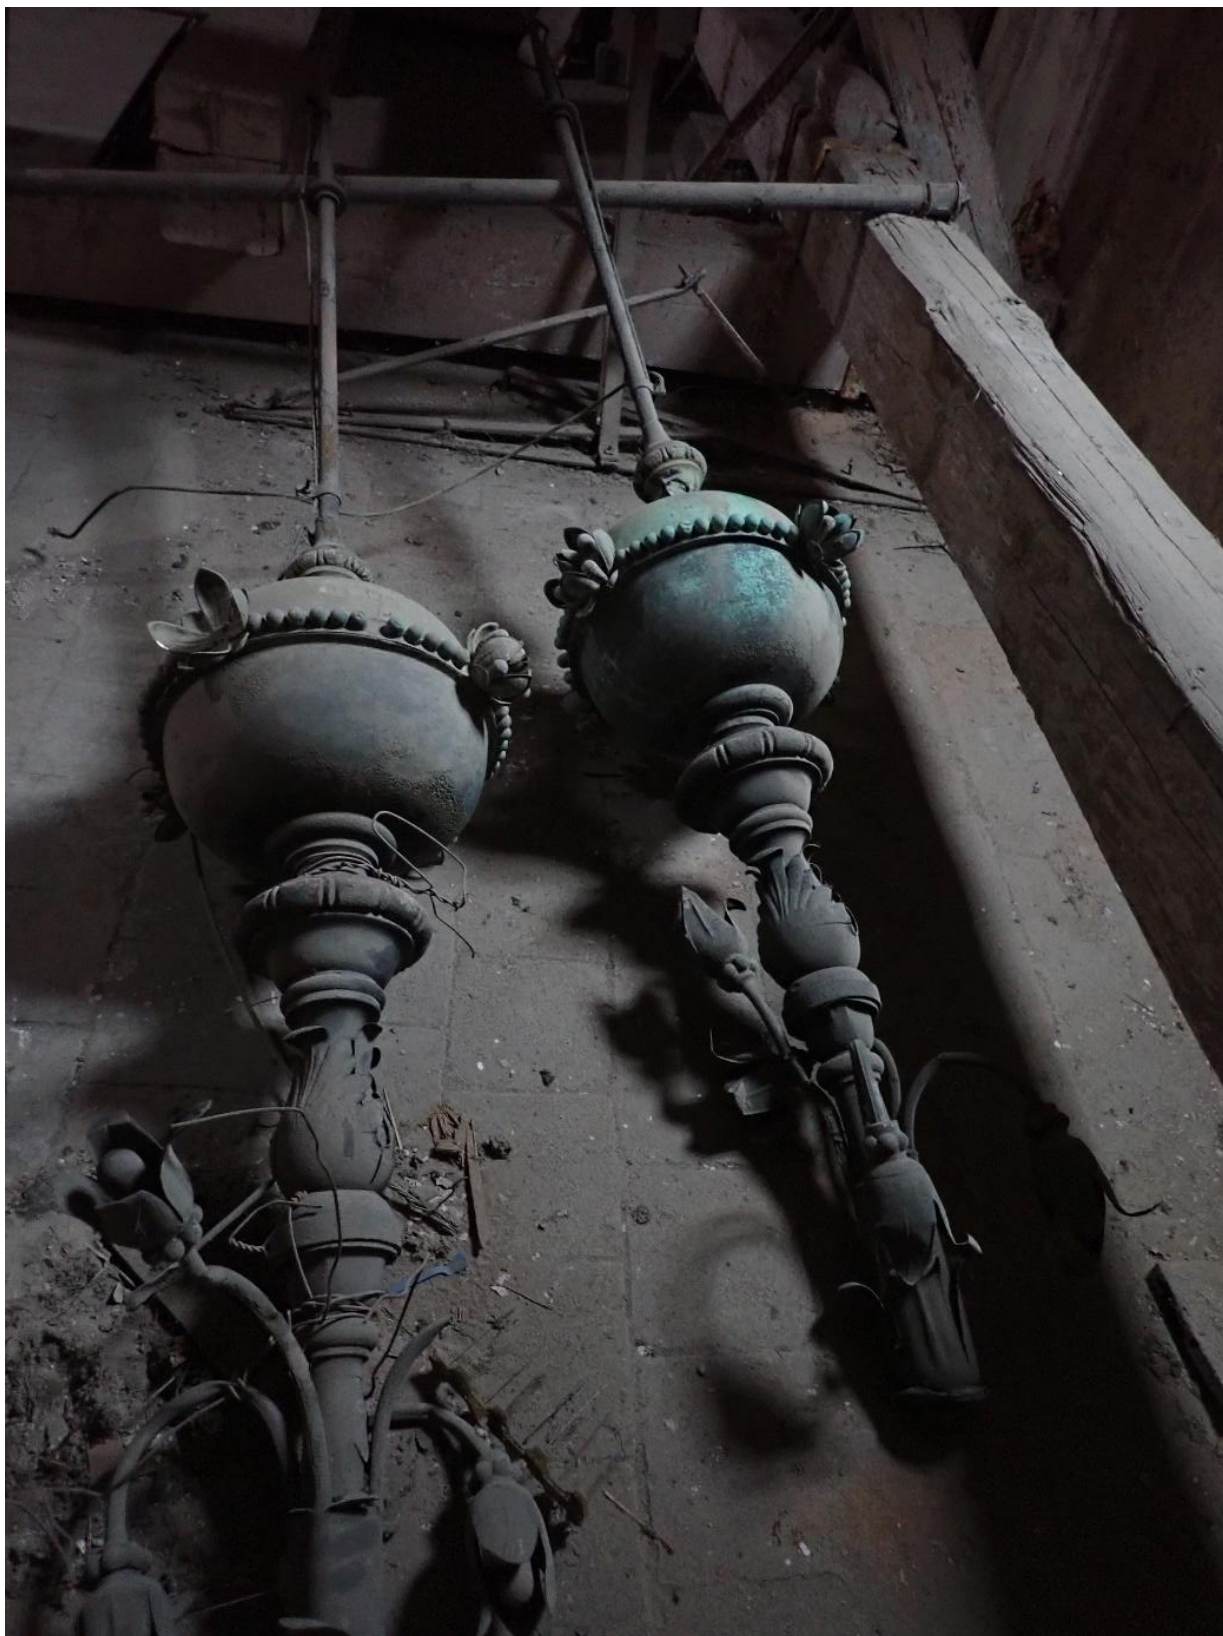
## KL / B1

Stav hrotnic je havarijný, bylo nutné je sejmut z střechy. Středová montáž zkorodovaná, chybí část rotačních dílů a zdobných tepaných prvků. Značná deformace jednotlivých dílů. Povrch zoxidovaný do zelené patiny, nátěry degradované. Spodní část hrotnic je ještě na kovovém zábradlí.

Hrotnice uložené na půdě

**Restaurátorský záměr:** Kompletní repase, rozebrání na jednotlivé díly, čištění, vyrovnaní deformací, doplnění dílu a osazení zpět na místo.

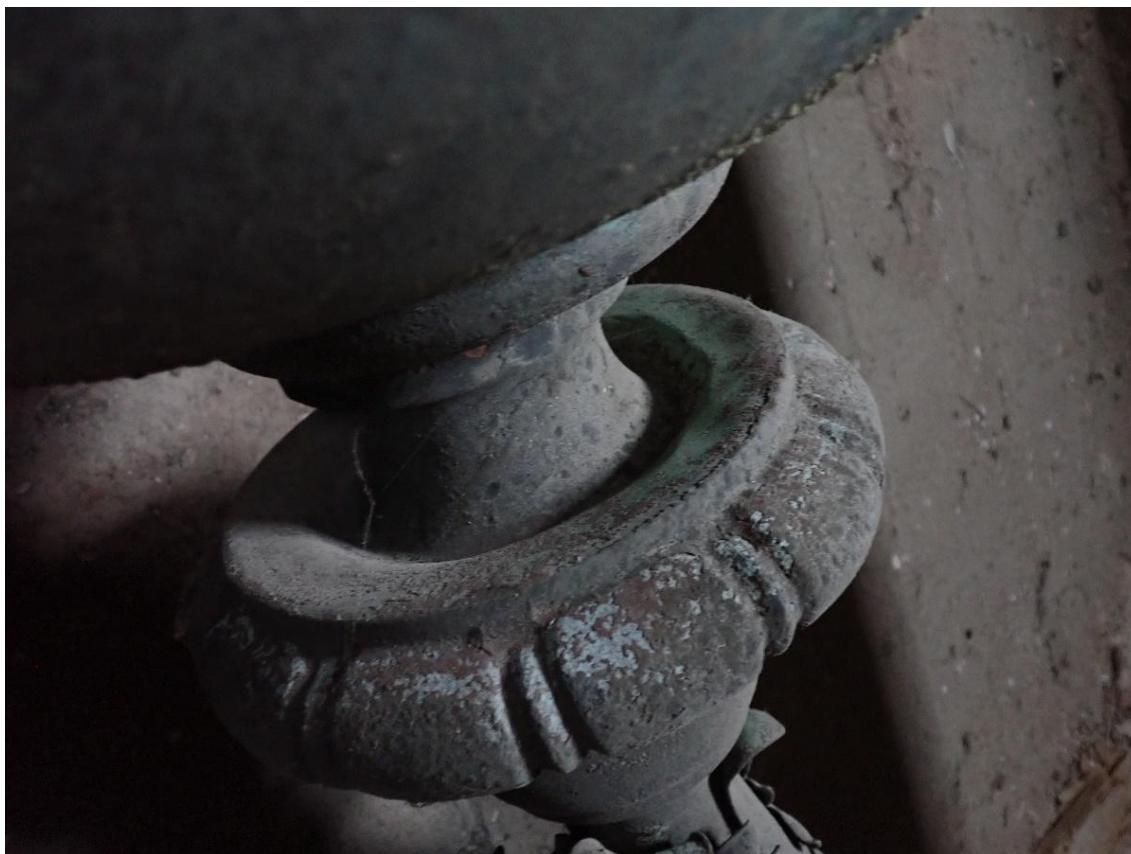
zinkový odlitek na hrotnici opatřený barvo

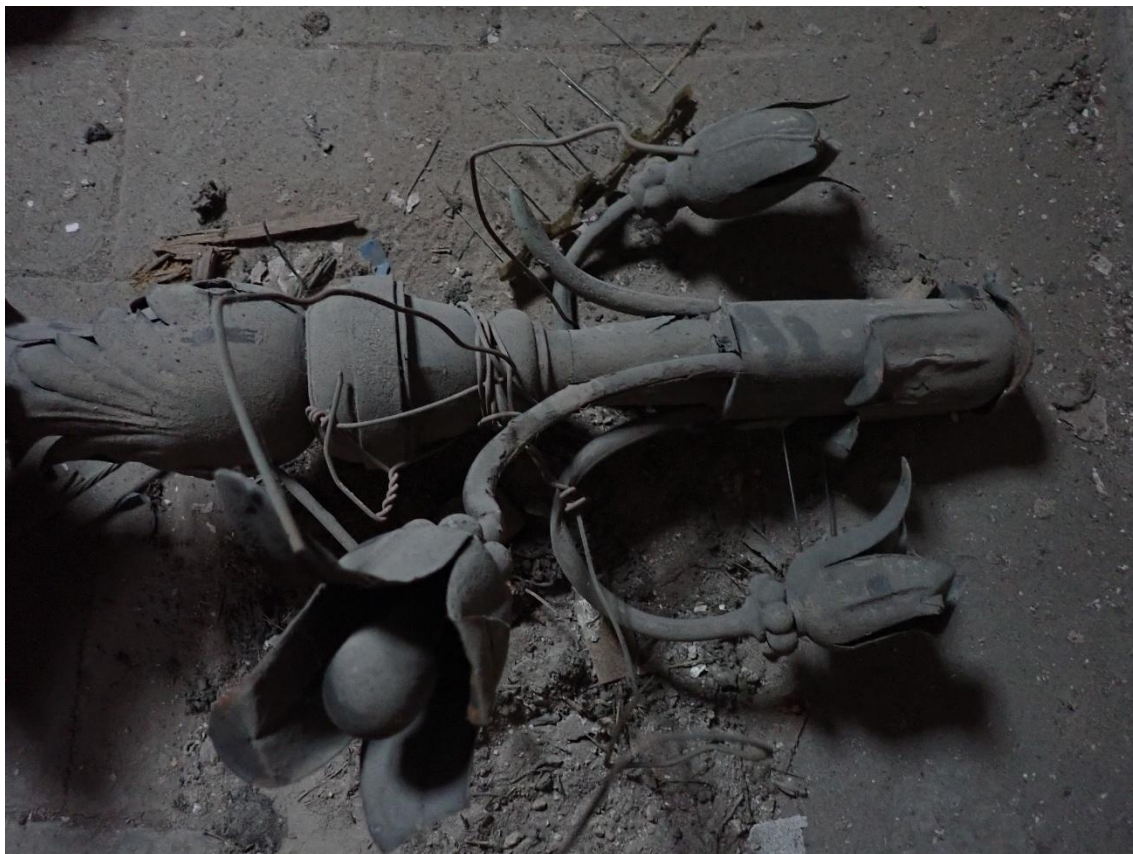
Stav – deformace tepaných rostlinných prvku

Zdobení měděné makovice, deformace.

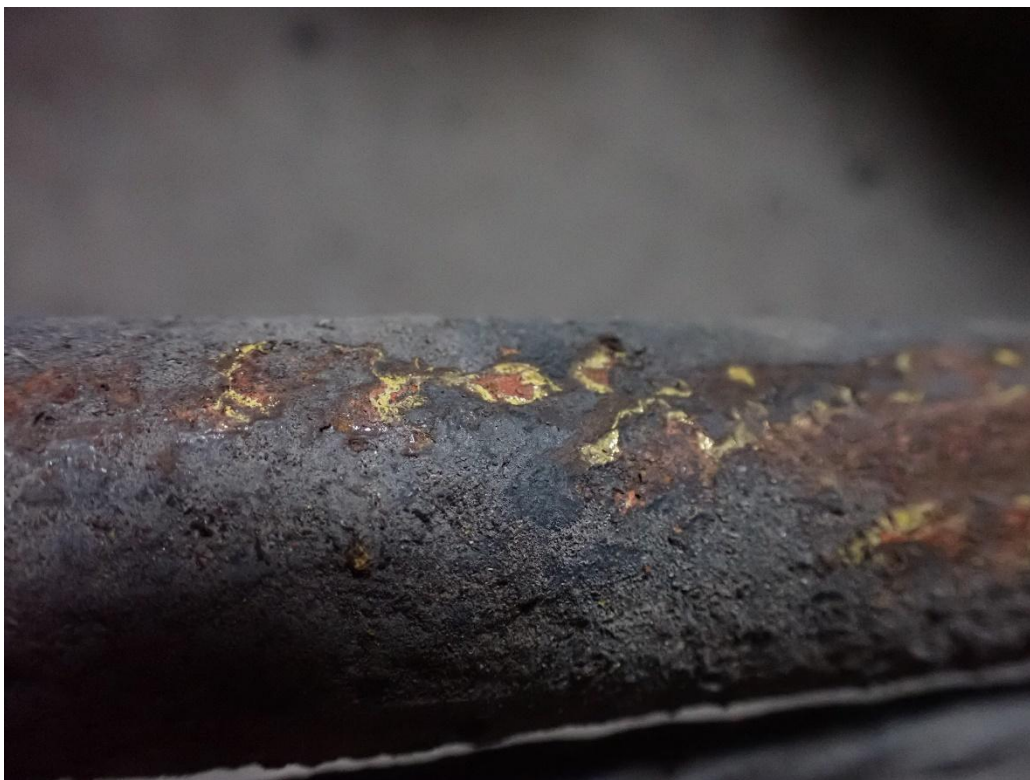
Zbytky zlacení na hrotu hrotnice

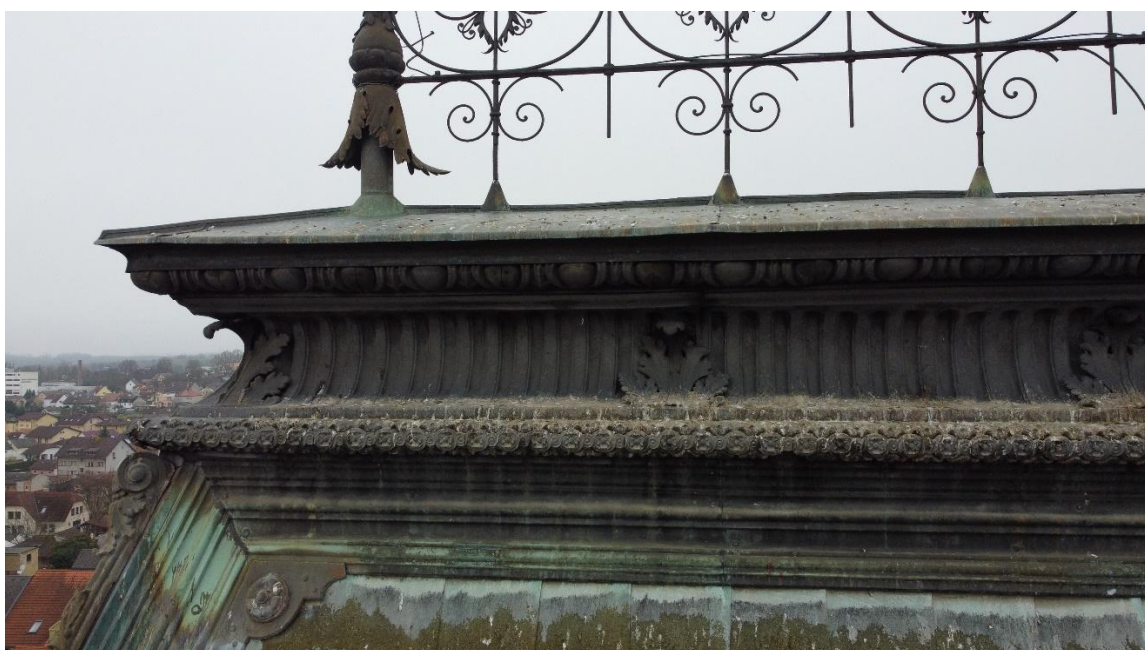
Pohled na zdobené, perlovec, provazec, listy.

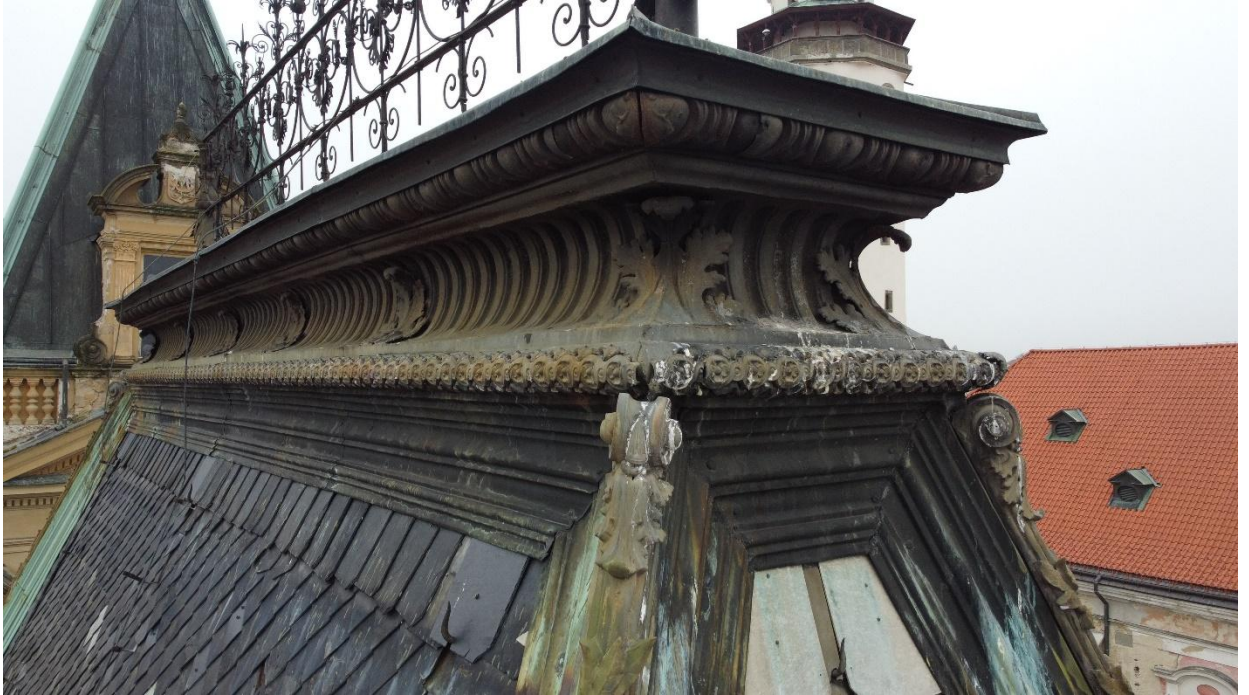
Sestava jeví známky degradace, zejména použitých zinkových prvků. Některé zinkové části zcela chybí. Cca 5%. Povrch mědi je zbarven černou a zelenou patinou. Místy je zanesena korozními produkty železa, zinku a barvy. Povrch působí rušivě. Zinkové prvky byli pravděpodobně opatřeny barvou. Kombinace mědi a zinku není zcela běžná, spíše výjimečná, protože na styku se tvoří makročlánek a méně ušlechtilý kov(zinek) rychle koroduje. I odplavování korozních produktů mědi na zinek vede ke korozi.

Pohled na členění oplechování a zanesení nečistotami

Demontovat v celé ploše, očistit, doplnit. Zinkové prvky opatřit vhodným nátěrovým systémem, Osadit zpět na místo.

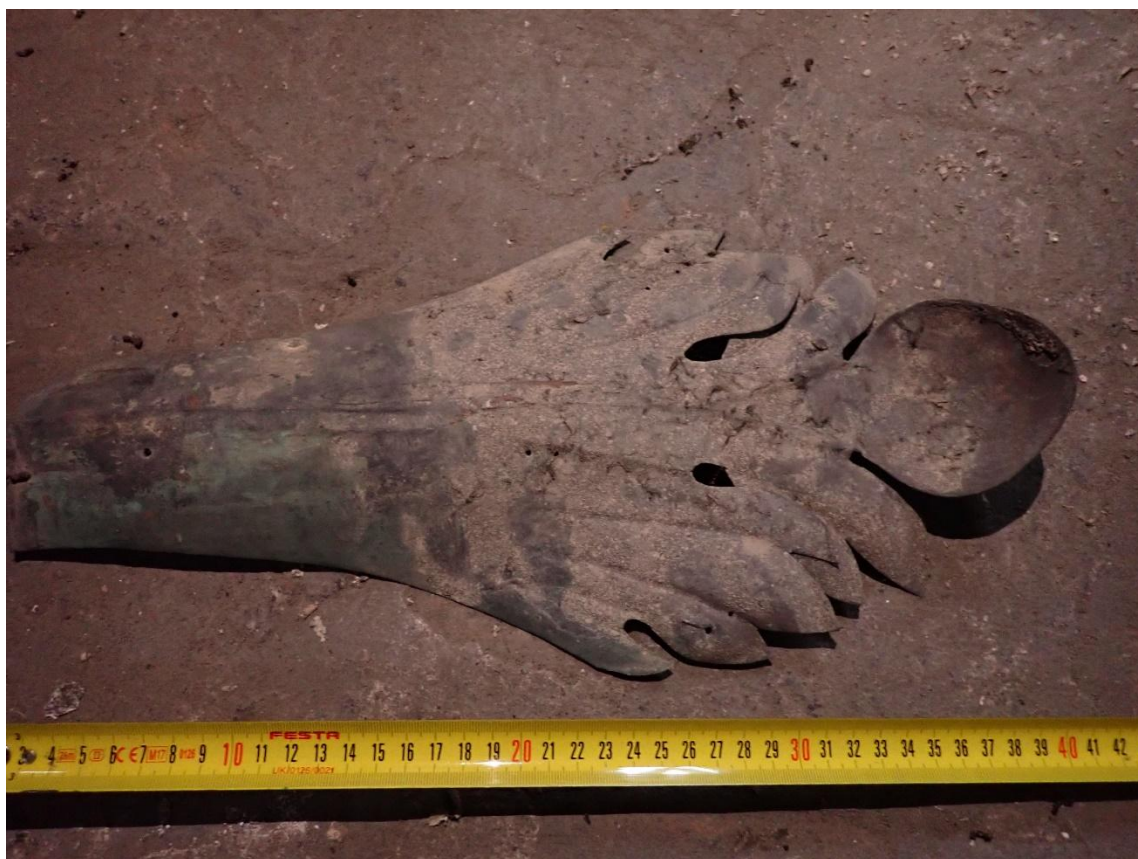
Odpadlé části výzdoby střechy uloženy na půdě

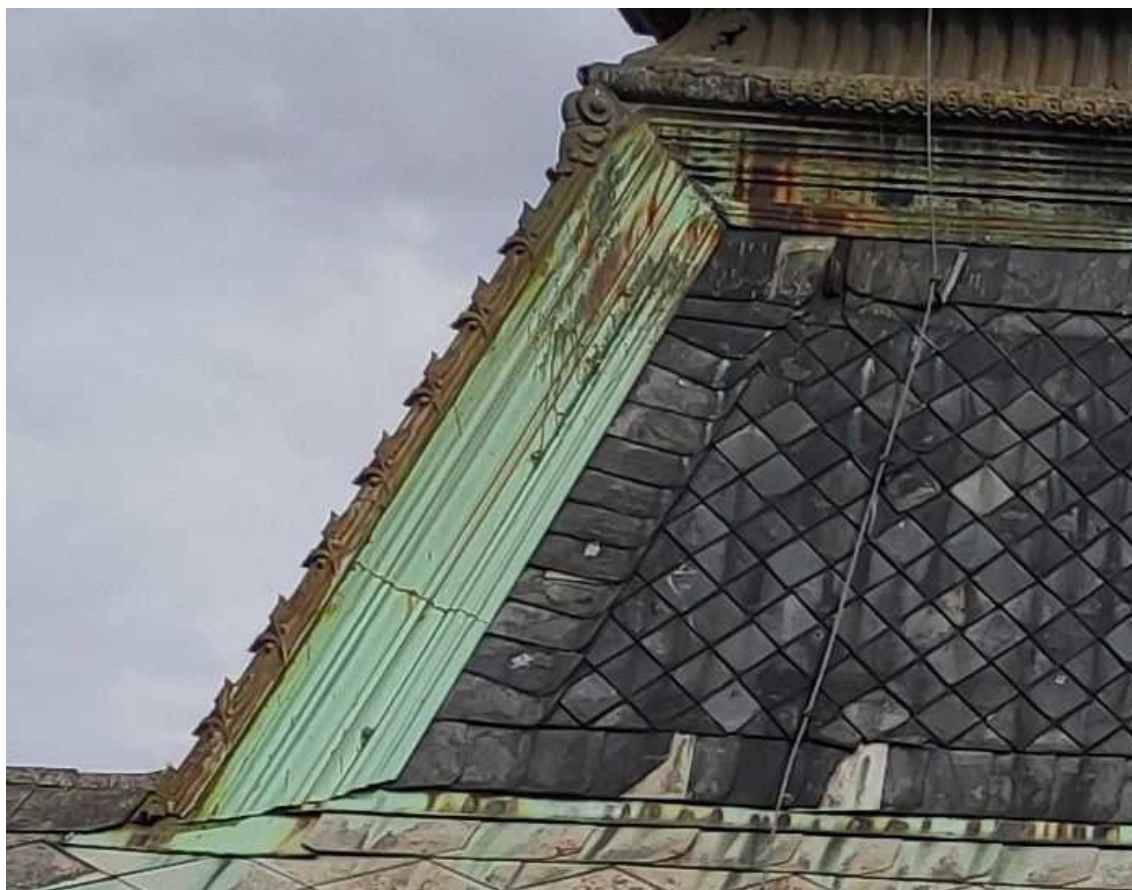
Pohled na kompletní lištu-oplechování, včetně zinkové výzdoby.

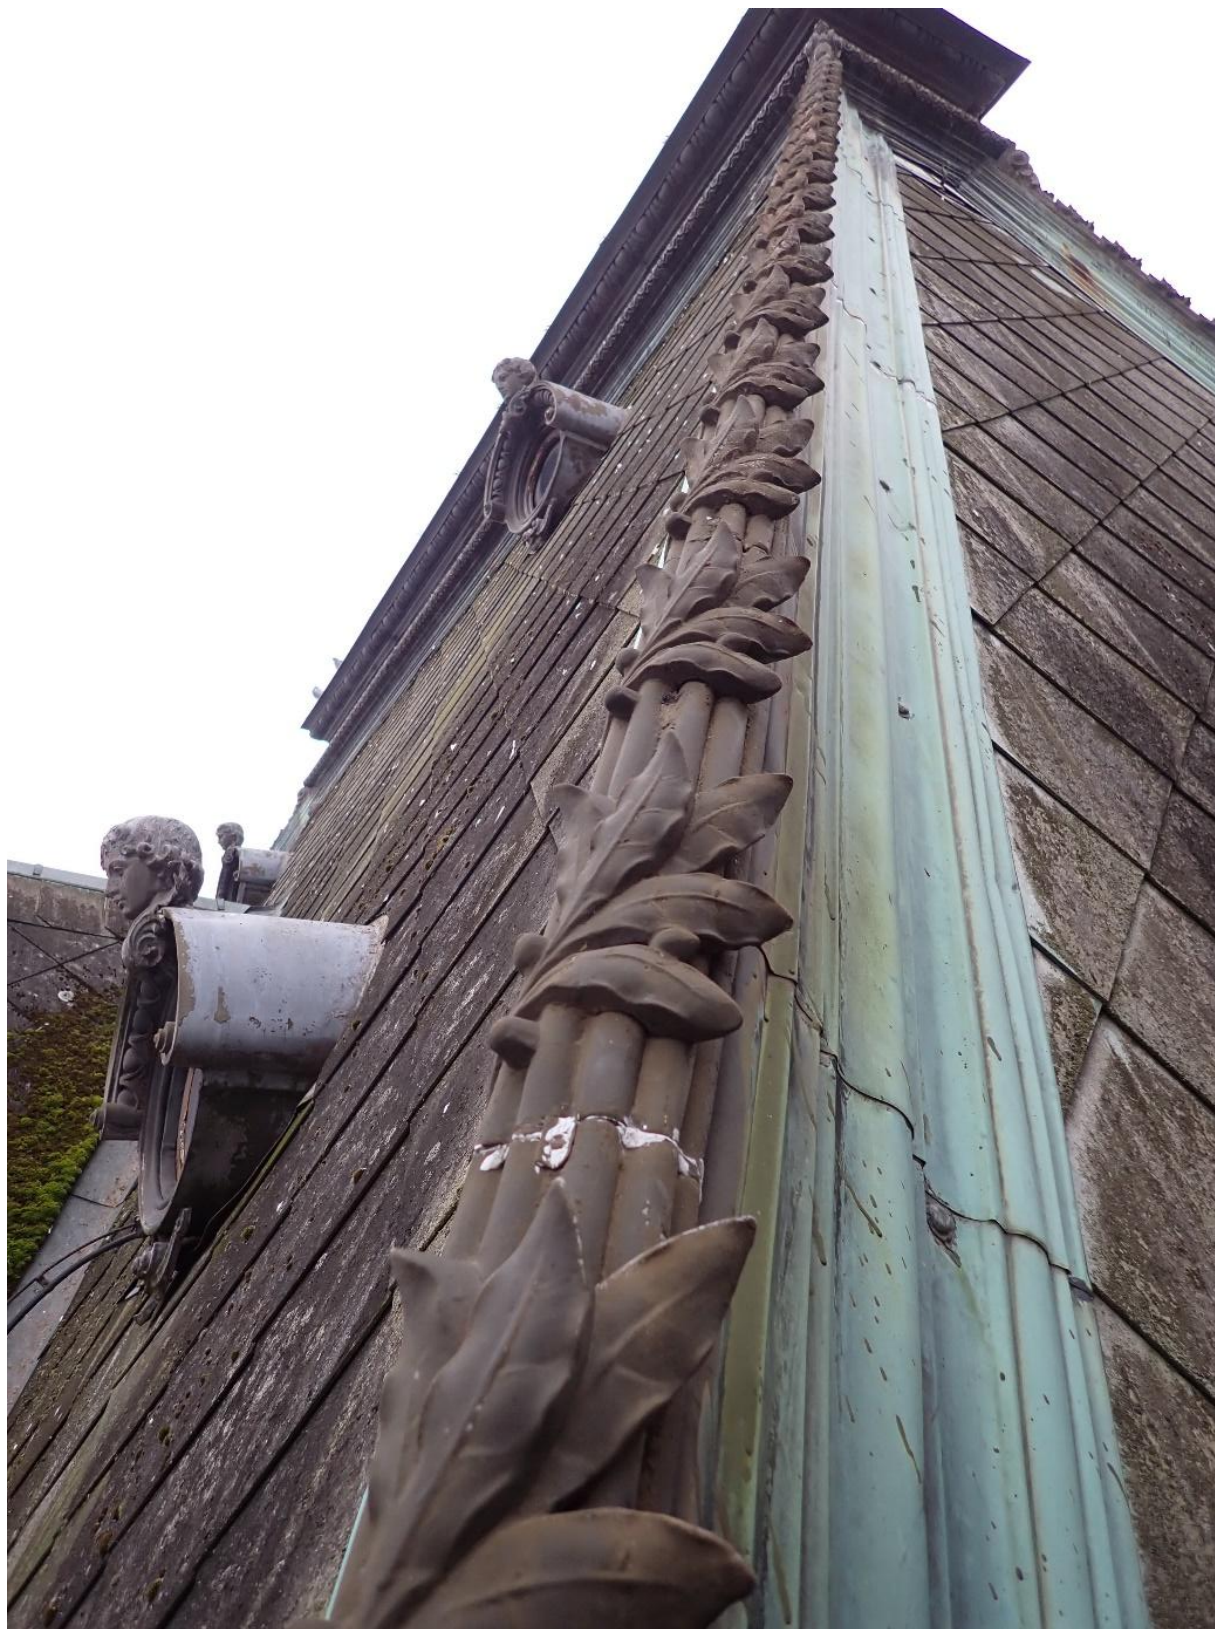
Zinková lišta s rostlinným motivem

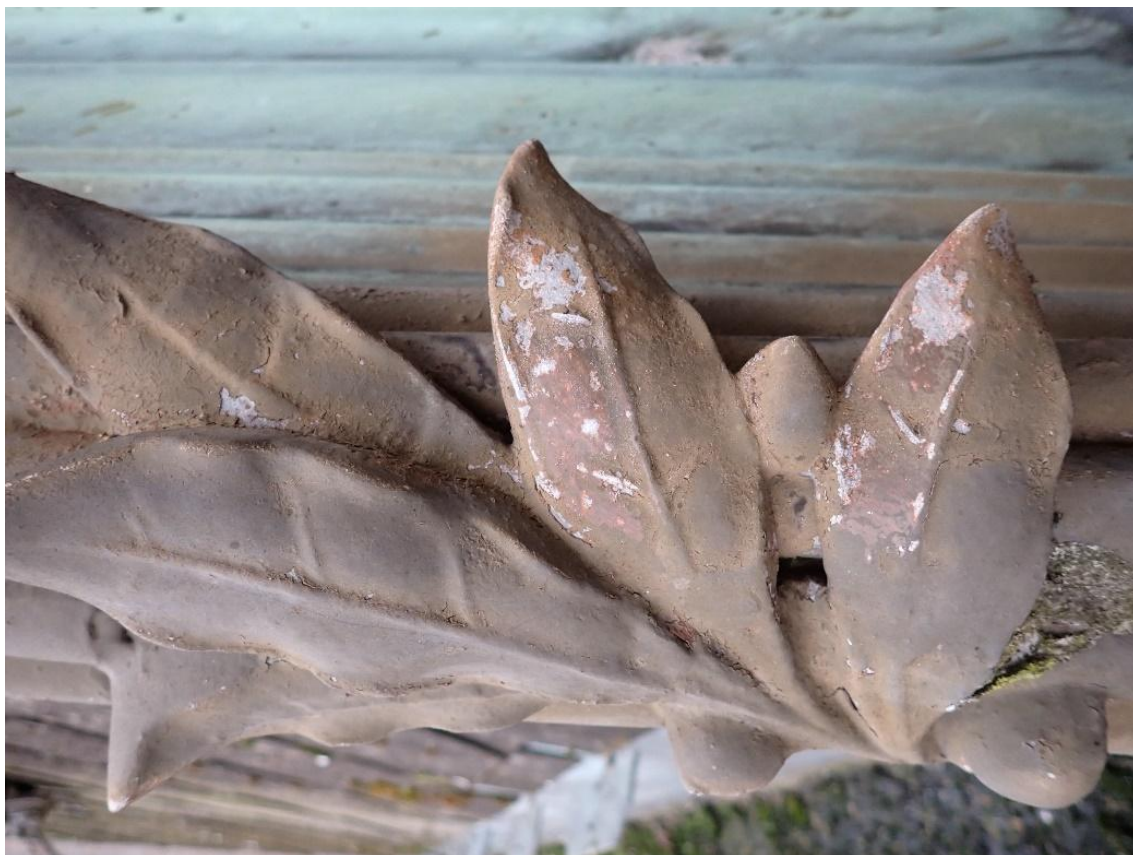
Sestava jeví známky degradace zejména zinkové lišty. Některé zinkové části jsou popraskané. Povrch mědi je zbarven černou a zelenou patinou. Místy je zanesena korozními produkty železa, zinku a barvy. Zinkové prvky jsou opatřeny barvou v hnědém odstínu. Kombinace mědi a zinku není zcela běžná, spíše výjimečná, protože na styku se tvoří makročlánek a méně ušlechtilý kov (zinek) rychle koroduje. I odplavování korozních produktů mědi na zinek vede ke korozi.

Zinková lišta s degradovanou barvou

Demontovat v celé ploše, očistit, doplnit. Zinkové prvky opatřit vhodným nátěrovým systémem, Osadit zpět na místo.

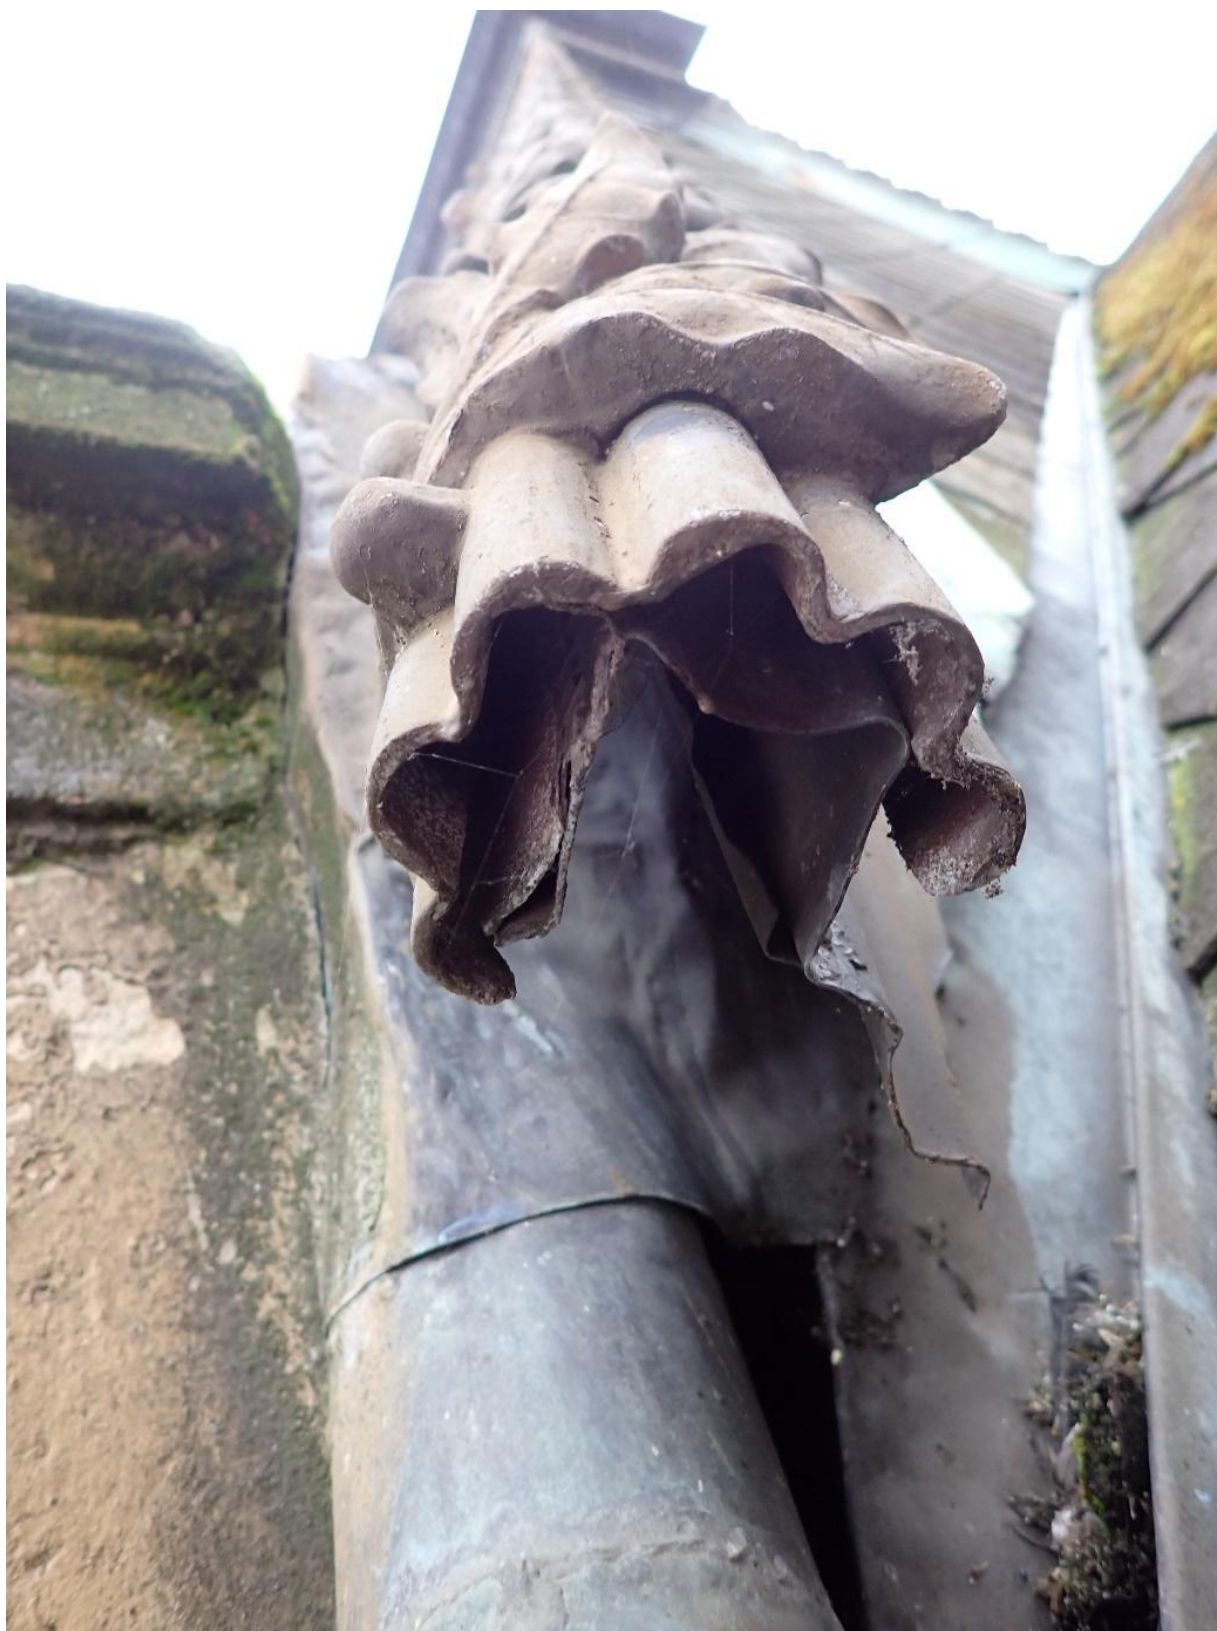
Zinková litá lišta naložená na měděné liště

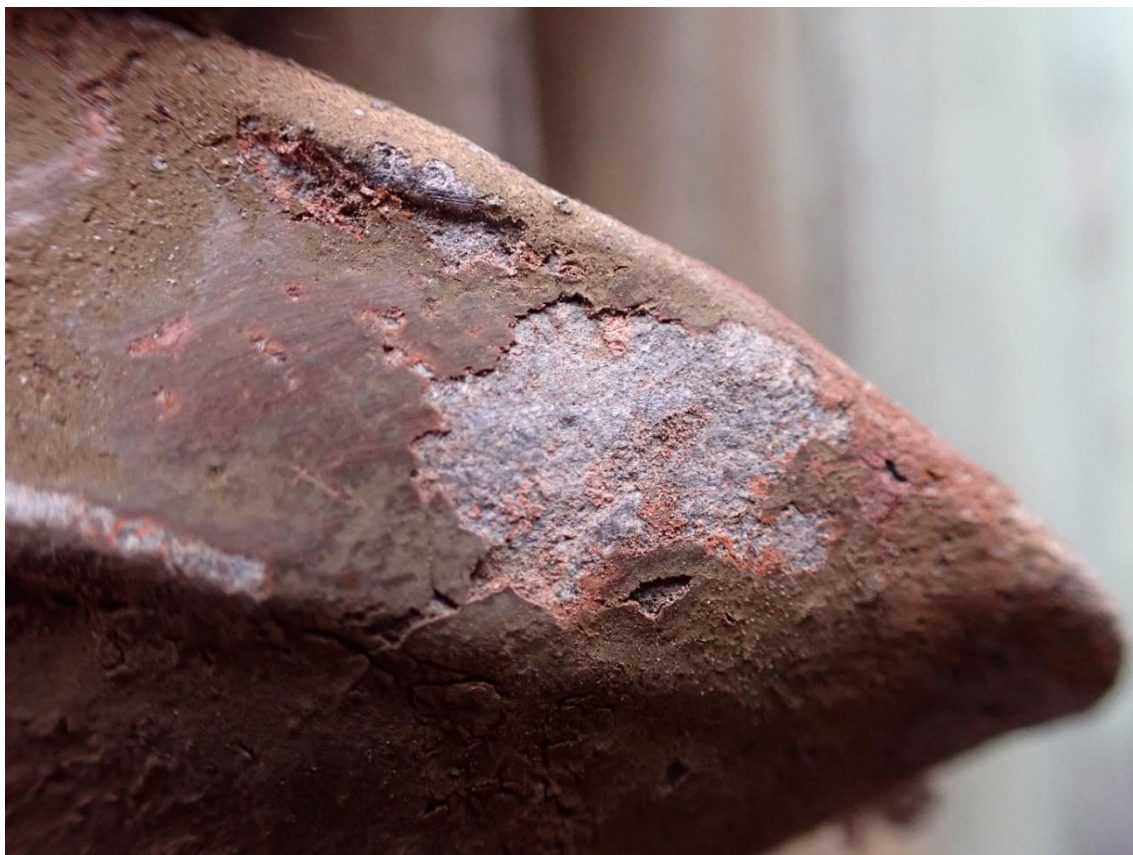
Hnědá barva na listech

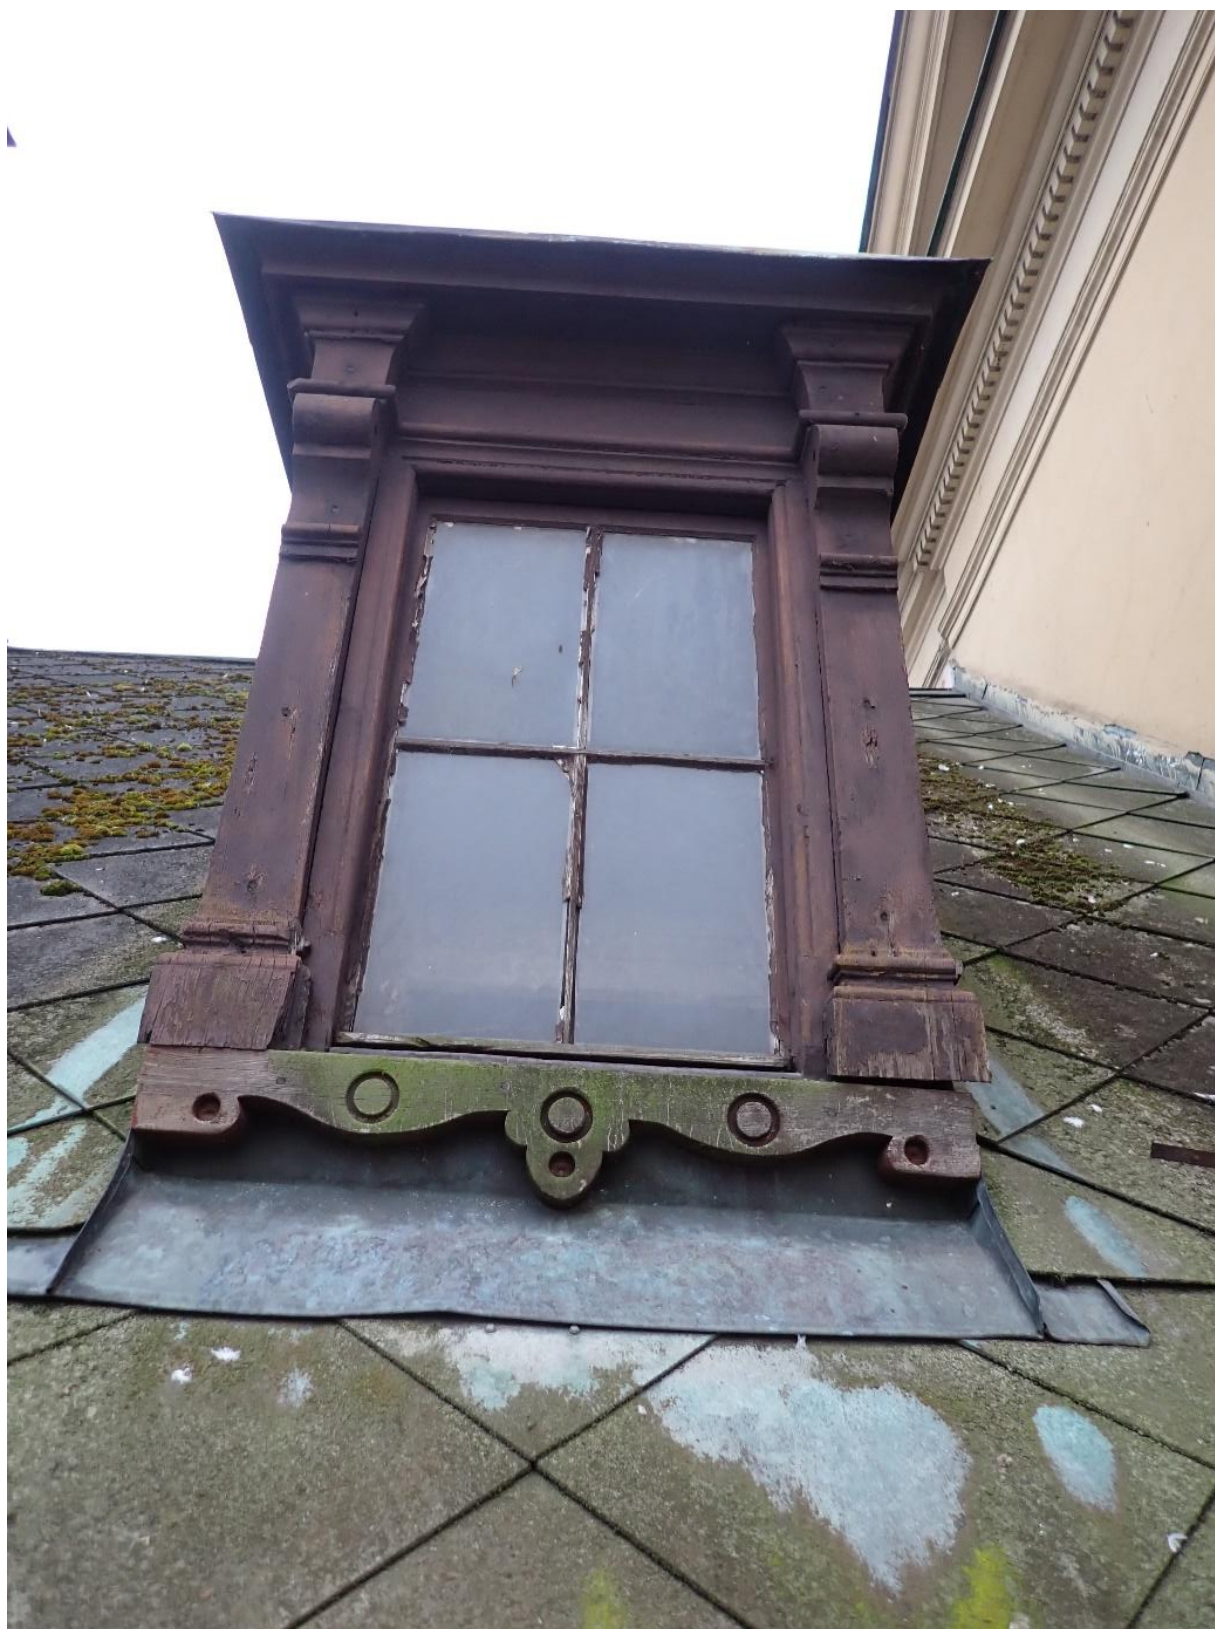
Krytina na pohled nejeví známky poškození, budou pravděpodobné popraskané letované spoje na komínku ve vrcholu a v úžlabí. Povrch mědi je zelený, svislé boční plochy mají barvu černou.

Měděné oplechování střechy vikýře

Kontrola střech na místě, očistit, přeletovat praskliny a díry. To platí v případě žere nebude třeba demontovat dřevěnou část.

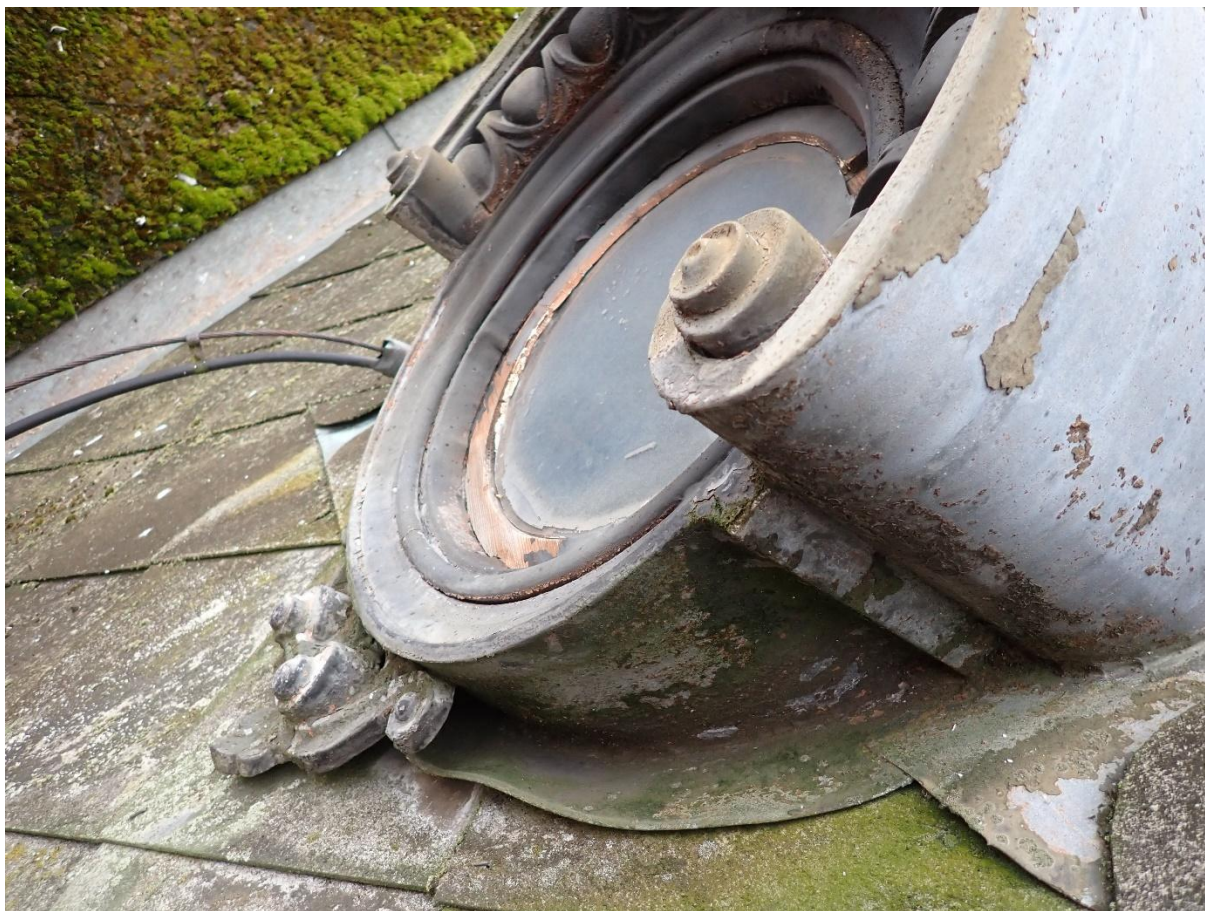
Materiál okna jeví známky degradace a vzhledem k době expozice bude zkrhlý a náchylný na praskání. Ve střeše jsou četné vypraskané díry. Povrchová úprava již dlouho neplní ochranou funkci.

Absence barvy na vikýři

Zhotovení tvarové kopie v mědi, s použitím zinkových originálů plastické výzdoby okna.

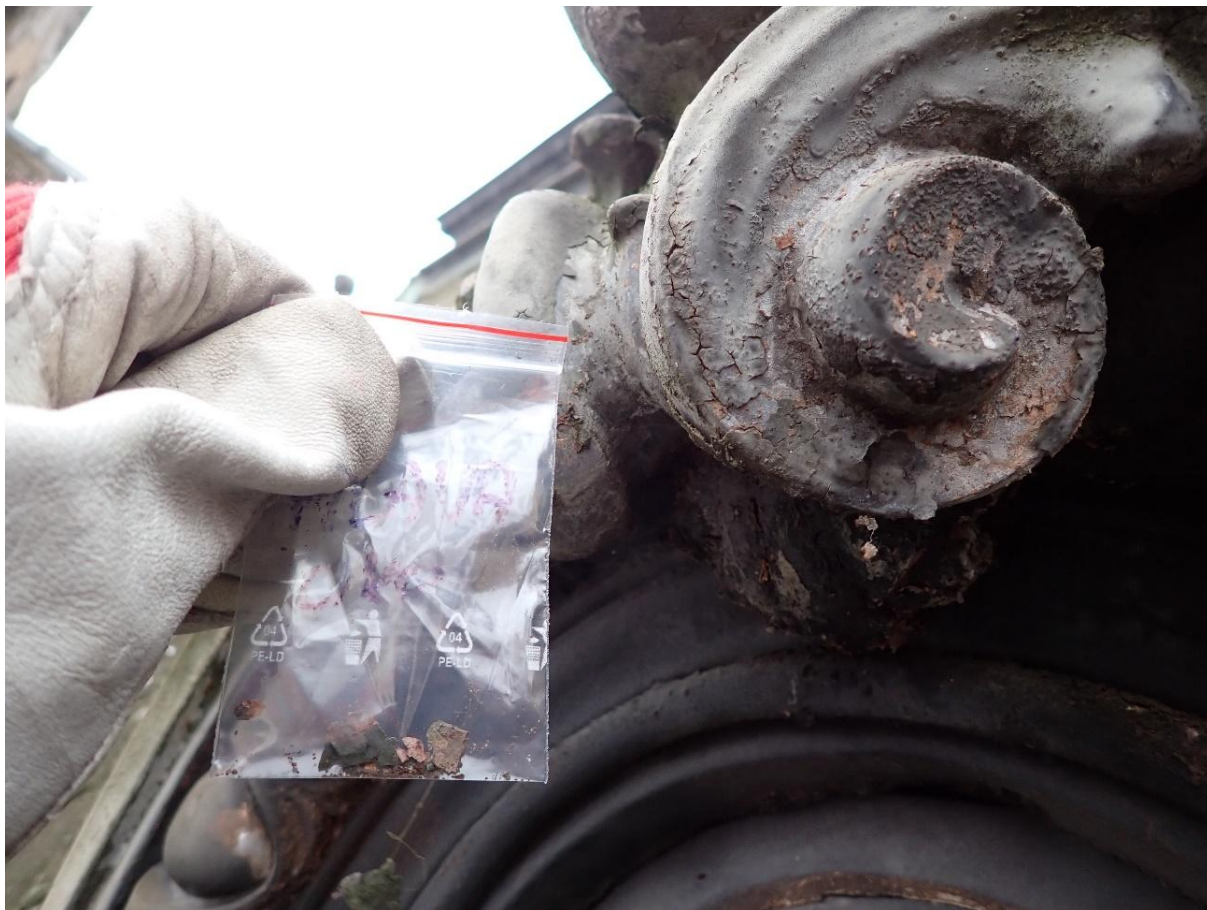
Degradace povrchové úpravy – odebrání vzorku pro stratigrafie
