Název stavby: **DOMAŽLICE – OBJEKT RADNICE - STAVEBNÍ
ÚPRAVY KROVŮ A STŘECH**

MÍSTO STAVBY: NÁM. MÍRU 1, 344 01, DOMAŽLICE

ÚSEK A: VĚŽ RADNICE

VÝPIS KAMENICKÝCH PRVKŮ

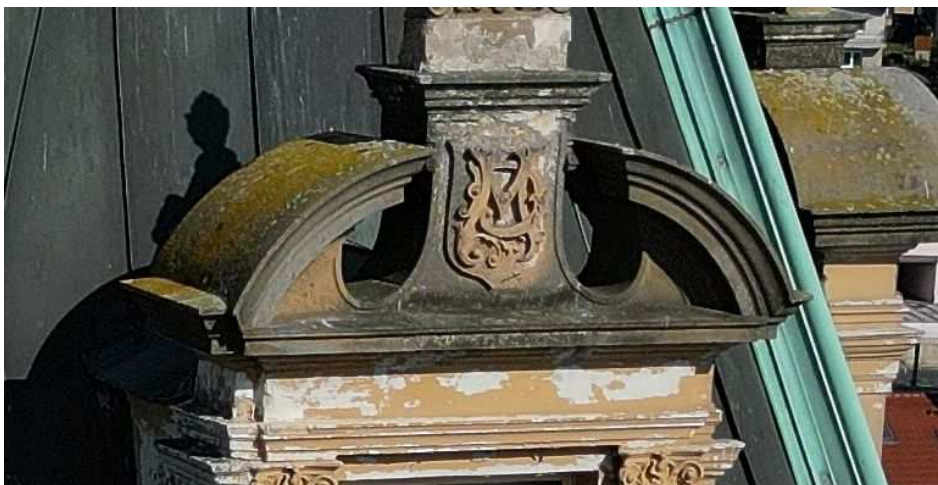
ozn.	popis	množ.
KA/A1	<p>Stávající profilovaný prolomený štít s monogramem „MD“. Prolamovaný fronton je umístěn nad oknem ve štítu věže. Na středové ose je profilovaný sokl, který má ve vystouplém štítovém poli dekorativně pojatý monogram MD.</p> <p>Povrch kamene je znečištěn depozity spadu, lokálně je patrné osídlení nízkou vegetací. Omývané plochy je jeví v dobrém stavu, koroze kamene je patrná především ve srážkových stínech na spodní ploše vodorovné profilace a kolem vypadaných spár. Zde dochází k odpadávání povrchové vrstvy kamene.</p> <p>Povrch kamene bude očištěn tlakovou párou, Při podezření na zvýšenou míru zasolení bude proveden laboratorní rozbor. Místa vykazující zhoršené mechanické vlastnosti budou lokálně napuštěna zpevňujícím roztokem na bázi organokřemičitanů. Poškozené části profilace budou doplněny tmelem na minerální bázi. Struktura a barevnost tmelu bude lokálně přizpůsobena okolnímu kameni. V případě, že budou kamenné prvky prezentovány bez barevné úpravy, bude provedena lokální barevná retuš a povrch ošetřen hydrofobním nátěrem.</p> <p>Materiál: pískovec</p> <p>Povrch. úpr.: silikátový fasádní nátěr (základní nátěr + mezinátěr + vrchní nátěr). Barevnost bude stanovena architektem a pracovníky památkové péče.</p> <p>Rozměry: 2 250/800/1000 (dl./š./v.), Plocha prvku do cca 6,0 m²</p>	4 kompl.

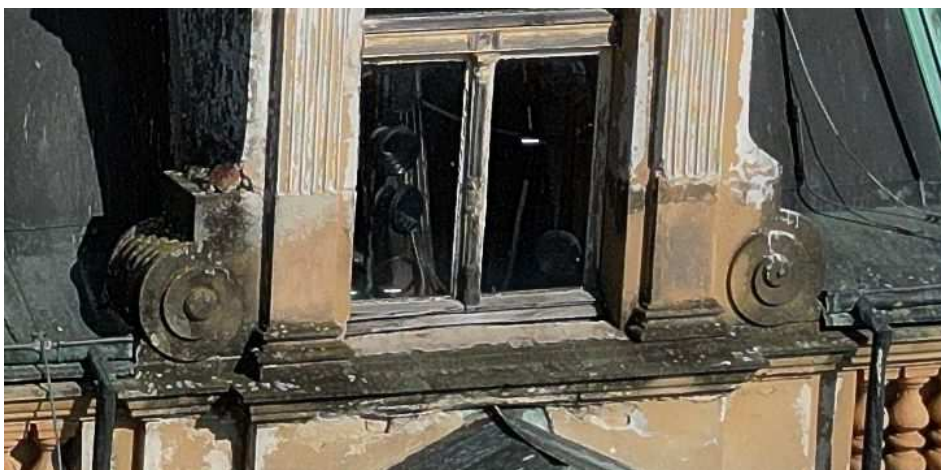
KA/A2

Stávající kamenná patka s volutou a akantovým listem. Voluta zdobená rostlinným motivem je umístěna po stranách štítu věže. Prvek volně přechází do ostění okna štítu. Povrch kamene je znečištěn depozity spadu, lokálně je patrné osídlení nízkou vegetací. V hlubších partiích jsou ještě zbytky barevné úpravy. Ornament je při horní hraně náhle ukončen, takže pravděpodobně pokračoval ještě ve štuku. Poškození modelace jsou spíše drobnějšího charakteru.

Povrch kamene bude očištěn tlakovou párou. Místa vykazující zhoršené mechanické vlastnosti budou lokálně napuštěna zpevňujícím roztokem na bázi organokřemičitanů. Poškozené části profilace budou doplněny tmelem na minerální bázi. Struktura a barevnost tmelu bude lokálně přizpůsobena okolnímu kameni. V případě, že budou kamenné prvky prezentovány bez barevné úpravy, bude provedena lokální barevná retuš a povrch ošetřen hydrofobním nátěrem.

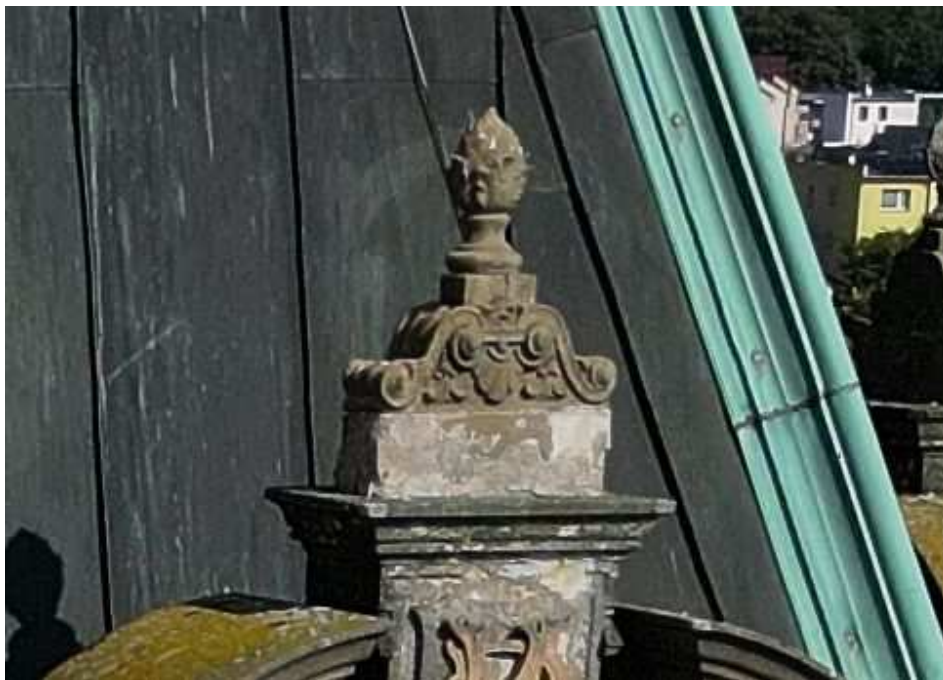
KA/A4

Stávající čuček - piniová šiška na volutovém soklu. Prvek je umístěn na hranolovém soklu v ose štítu věže v prolomeném frontonu. Podstavec je tvořen dvojicí volut, čelní plocha je zdobena rostlinnými motivy. Vrchol je tvořen piniovou šiškou na rotačním podstavci.

Prvek je tvarově dochovaný, ale lze předpokládat narušení statiky v důsledku koroze vnitřních armatur. Lokálně je možné vidět na povrchu trhliny a doplňky ze starších oprav. Povrch je znečištěn depozity spadu.

Po provedení průzkumu bude posouzeno, jestli bude vhodnější vytvořit kopii prvku, nebo bude provedena jeho oprava. Čuček je na klimaticky exponovaném místě a je obtížně přístupný. Pakliže však jeho stav bude vyhodnocen jako uspokojivý může být provedena jeho oprava. Povrch bude očištěn tlakovou párou. Místa vykazující zhoršené mechanické vlastnosti budou lokálně napuštěna zpevňujícím roztokem na bázi organokřemičitanů. Trhliny budou injektovány injektážním tmelem. Poškozené části modelace budou doplněny tmelem na minerální bázi. Struktura a barevnost tmelu bude lokálně přizpůsobena původnímu materiálu. Povrch bude opatřen nátěrem.

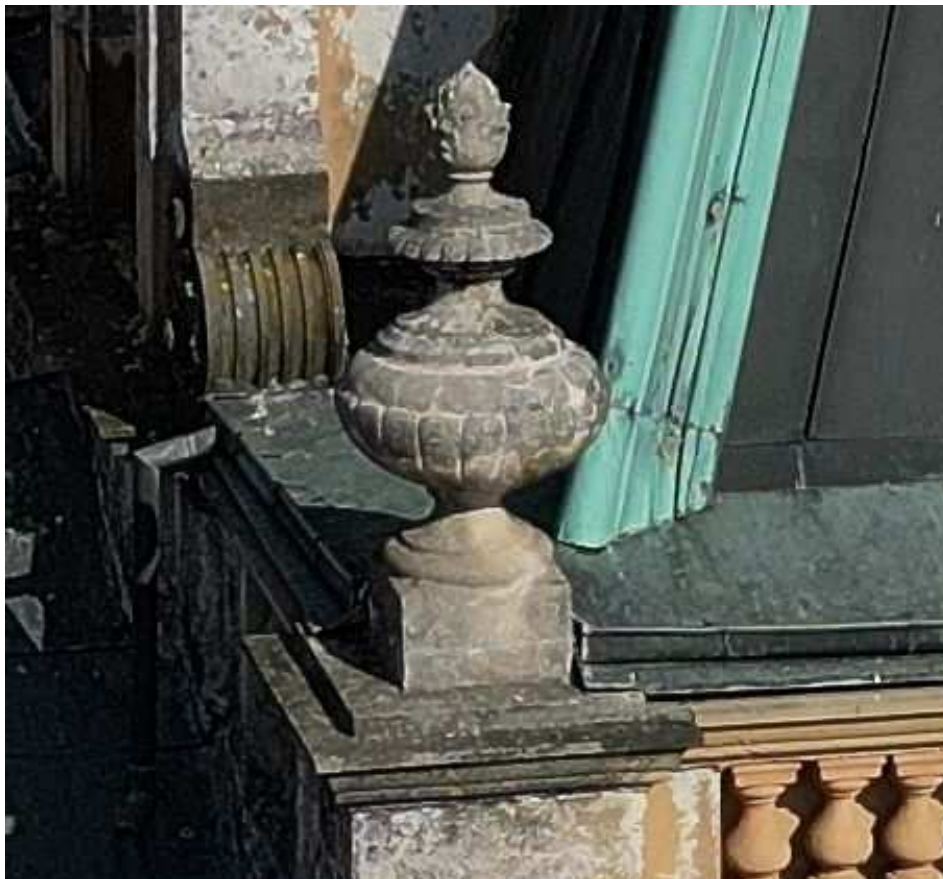
KA/A5

Stávající čuček - rotační váza s piniovou šiškou na vrcholu. Prvek je umístěn na nároží věže. Je tvořen rotačním tvarem na vrcholu ukončeným rostlinným motivem.

Na povrchu jsou patrné vrstvy nečistot a nárůsty mikrovegetace. Také zde nacházíme trhliny a stopy starších oprav. Lokálně ve srážkových stínech vidíme uhličitanové výluhy.

Po provedení průzkumu bude posouzeno, jestli bude vhodnější vytvořit kopii prvku, nebo bude provedena jeho oprava. Čuček je na klimaticky exponovaném místě a je obtížně přístupný. Pakliže však jeho stav bude vyhodnocen jako uspokojivý může být provedena jeho oprava. Povrch bude očištěn tlakovou párou. Místa vykazující zhoršené mechanické vlastnosti budou lokálně napuštěna zpevňujícím roztokem na bázi organokřemičitanů. Trhliny budou injektovány injektážním tmelem. Poškozené části modelace budou doplněny tmelem na minerální bázi. Struktura a barevnost tmelu bude lokálně přizpůsobena původnímu materiálu. Povrch bude opatřen nátěrem.

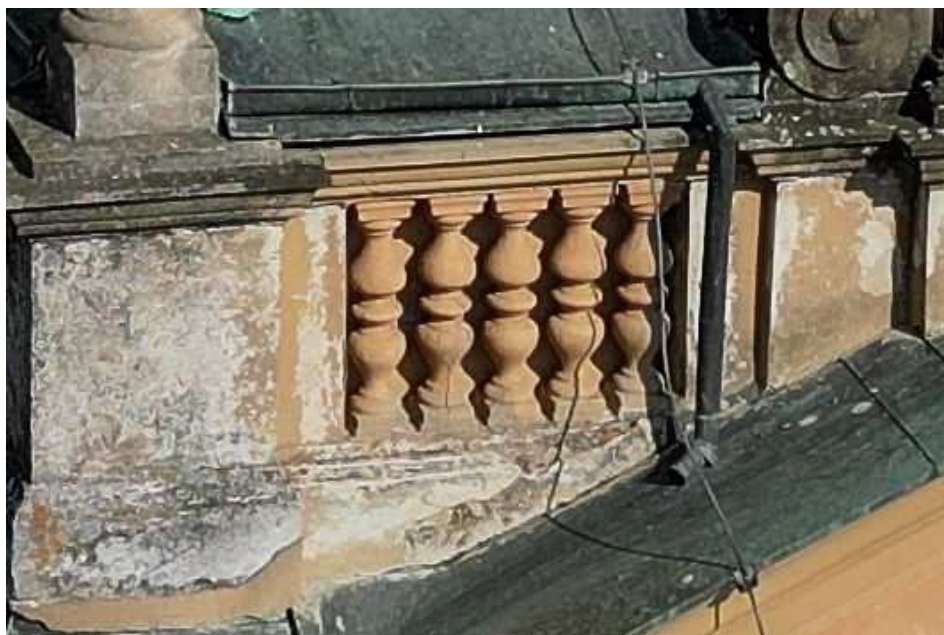
KA/A6

Stávající balustráda na věži. Prvek je umístěn v zábradlí věže. Je tvořen pěti ozdobnými kuželkami vloženými mezi krycí desku a sokl zábradlí.

Na povrchu jsou patrné vrstvy nečistot a nárůsty mikrovegetace. Také zde nacházíme trhliny a stopy starších oprav. Lokálně ve srážkových stínech vidíme uhličitánové výluhy.

Po provedení průzkumu bude posouzeno, jestli bude vhodnější vytvořit kopii prvku, nebo bude provedena jeho oprava. Čuček je na klimaticky exponovaném místě a je obtížně přístupný. Pakliže však jeho stav bude vyhodnocen jako uspokojivý může být provedena jeho oprava. Povrch bude očištěn tlakovou párou. Místa vykazující zhoršené mechanické vlastnosti budou lokálně napuštěna zpevňujícím roztokem na bázi organokřemičitanů. Trhliny budou injektovány injektážním tmelem. Poškozené části modelace budou doplněny tmelem na minerální bázi. Struktura a barevnost tmelu bude lokálně přizpůsobena původnímu materiálu. Povrch bude opatřen nátěrem.

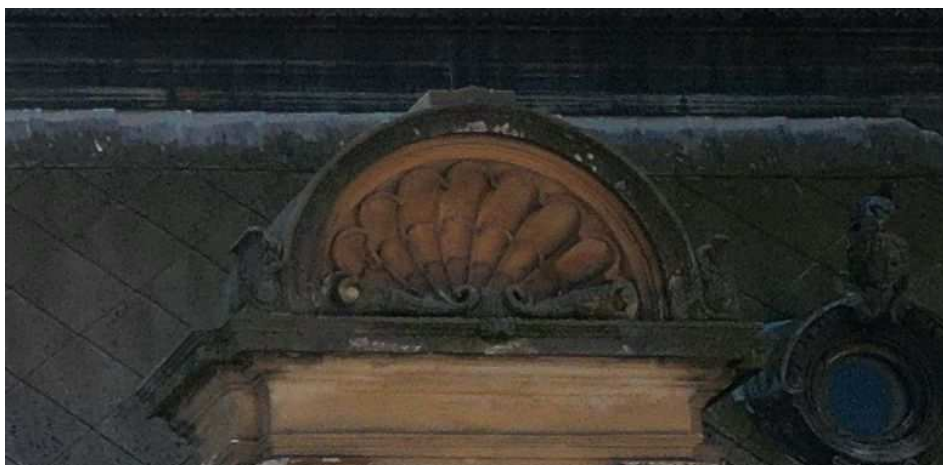
ozn.	popis	množ.
KA/B1	<p>Fronton na vrcholu atikového štítu s mušlí. Fronton štítu nad středovou osou hlavní fasády je eliptického tvaru v konše je mušle a po obou stranách palmetový akroterion. Mušle je opatřena nátěrem okrové barvy.</p> <p>Povrch kamene je znečištěn depozity spadu, lokálně je patrné osídlení nízkou vegetací. Kamenný materiál je povrchově navětralý a dochází již ke ztrátě modelačních detailů. Poškozený je také vodorovný profil.</p> <p>Povrch kamene bude očištěn tlakovou párou. Místa vykazující zhoršené mechanické vlastnosti budou lokálně napuštěna zpevňujícím roztokem na bázi organokřemičitanů. Poškozené části profilace budou doplněny tmelem na minerální bázi. Struktura a barevnost tmelu bude lokálně přizpůsobena okolnímu kameni. V případě, že budou kamenné prvky prezentovány bez barevné úpravy, bude provedena lokální barevná retuš a povrch ošetřen hydrofobním nátěrem.</p> <p>Materiál: pískovec</p> <p>Povrch. úpr.: silikátový fasádní nátěr (základní nátěr + mezinátěr + vrchní nátěr). Barevnost bude stanovena architektem a pracovníky památkové péče.</p> <p>Rozměry: ~1600/400/800 (dl./š./v.), Plocha prvku do cca 3,0 m²</p>	1 kompl.

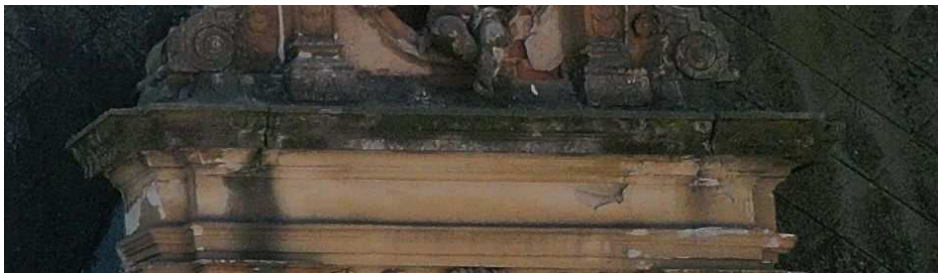
KA/B2	<p>Stávají kamenná římsa štítu. Římsa je ozdobně profilovaná. Spáry mezi kameny jsou vydrolené.</p> <p>Povrch kamene je znečištěn depozity spadu, lokálně je patrné osídlení nízkou vegetací. Kamenný materiál je povrchově navětralý a dochází již ke ztrátě modelačních detailů. Poškozený je také vodorovný profil.</p> <p>Povrch kamene bude očištěn tlakovou párou. Místa vykazující zhoršené mechanické vlastnosti budou lokálně napuštěna zpevňujícím roztokem na bázi organokřemičitanů. Poškozené části profilace budou doplněny tmelem na minerální bázi. Struktura a barevnost tmelu bude lokálně přizpůsobena okolnímu kameni. V případě, že budou kamenné prvky prezentovány bez barevné úpravy, bude provedena lokální barevná retuš a povrch ošetřen hydrofobním nátěrem.</p> <p>Materiál: pískovec</p> <p>Povrch. úpr.: silikátový fasádní nátěr (základní nátěr + mezinátěr + vrchní nátěr). Barevnost bude stanovena architektem a pracovníky památkové péče.</p> <p>Rozměry: ~2700/750/400 (dl./š./v.), Plocha prvku do cca 2,5 m²</p>	1 kompl.

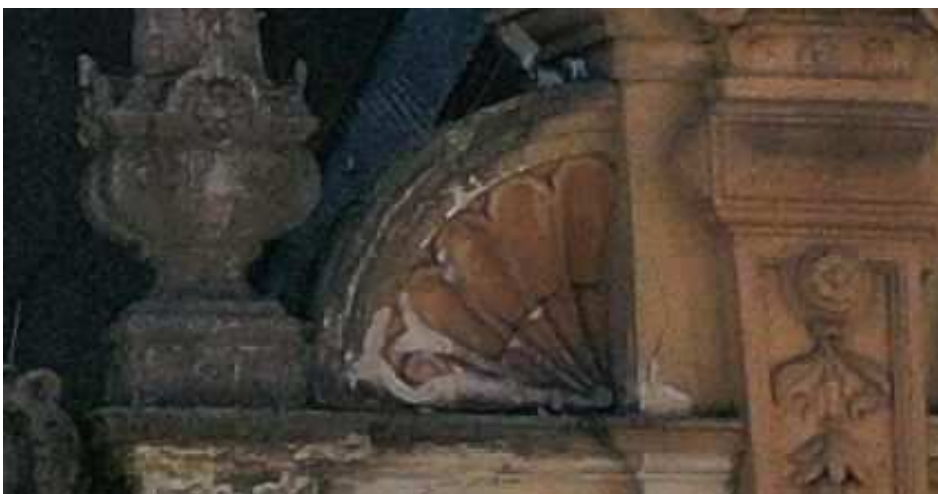
KAB3

Stávající kamenná rohová konzole s motivem mušle ve výseči. Čtvrtkruhové výseče lemující po stranách střední část štítu nad střední osou fasády jsou zdobeny motivem mušle shodně s frontonem štítu. Také zde je mušle opatřena okrovým nátěrem.

Povrch kamene bude očištěn tlakovou párou. Místa vykazující zhoršené mechanické vlastnosti budou lokálně napuštěna zpevňujícím roztokem na bázi organokřemičitanů. Poškozené části profilace budou doplněny tmelem na minerální bázi. Struktura a barevnost tmelu bude lokálně přizpůsobena okolnímu kameni. V případě, že budou kamenné prvky prezentovány bez barevné úpravy, bude provedena lokální barevná retuš a povrch ošetřen hydrofobním nátěrem.

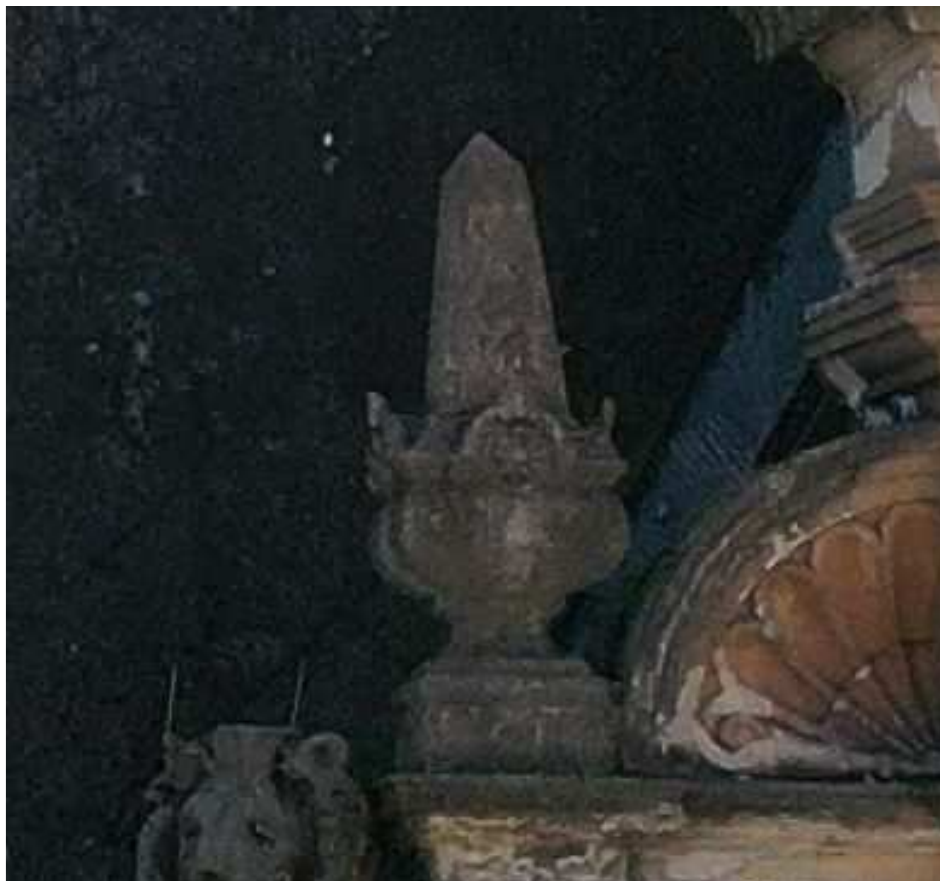
KAB4

Stávající Čuček. Čuček je umístěn po stranách středového štítu. Je hraněný s motivem obelisku, všechny strany mají v ose motiv rozety.

Povrch kamene je znečištěn depozity spadu, lokálně je patrné osídlení nízkou vegetací. Kamenný materiál je povrchově navětralý a dochází již ke ztrátě modelačních detailů. Pravděpodobně byl v minulosti masivně doplněn. Dochoval se pouze jeden kus, druhý bude nutné zhotovit nový.

Nedochovaný prvek bude nutné vytvořit nový. Nejvhodnější by bylo zhotovit ho z přírodního kamene (jemnozrnný pískovec) kamenicky pomocí šablon. V případě stávajícího prvku bude posouzen jeho celkový stav a zváženo jeho nahrazení kopií. Pokud bude jeho stav uspokojivý, bude provedeno restaurování. Povrch kamene bude očištěn tlakovou párou. Nevhodné a dožilé doplňky budou sejmuty. Místa vykazující zhoršené mechanické vlastnosti budou lokálně napuštěna zpevňujícím roztokem na bázi organokřemičitanů. Poškozené části profilace budou doplněny tmelem na minerální bázi. Struktura a barevnost tmelu bude lokálně přizpůsobena okolnímu

kameni. V případě, že budou kamenné prvky prezentovány bez barevné úpravy, bude provedena lokální barevná retuš a povrch ošetřen hydrofobním nátěrem.

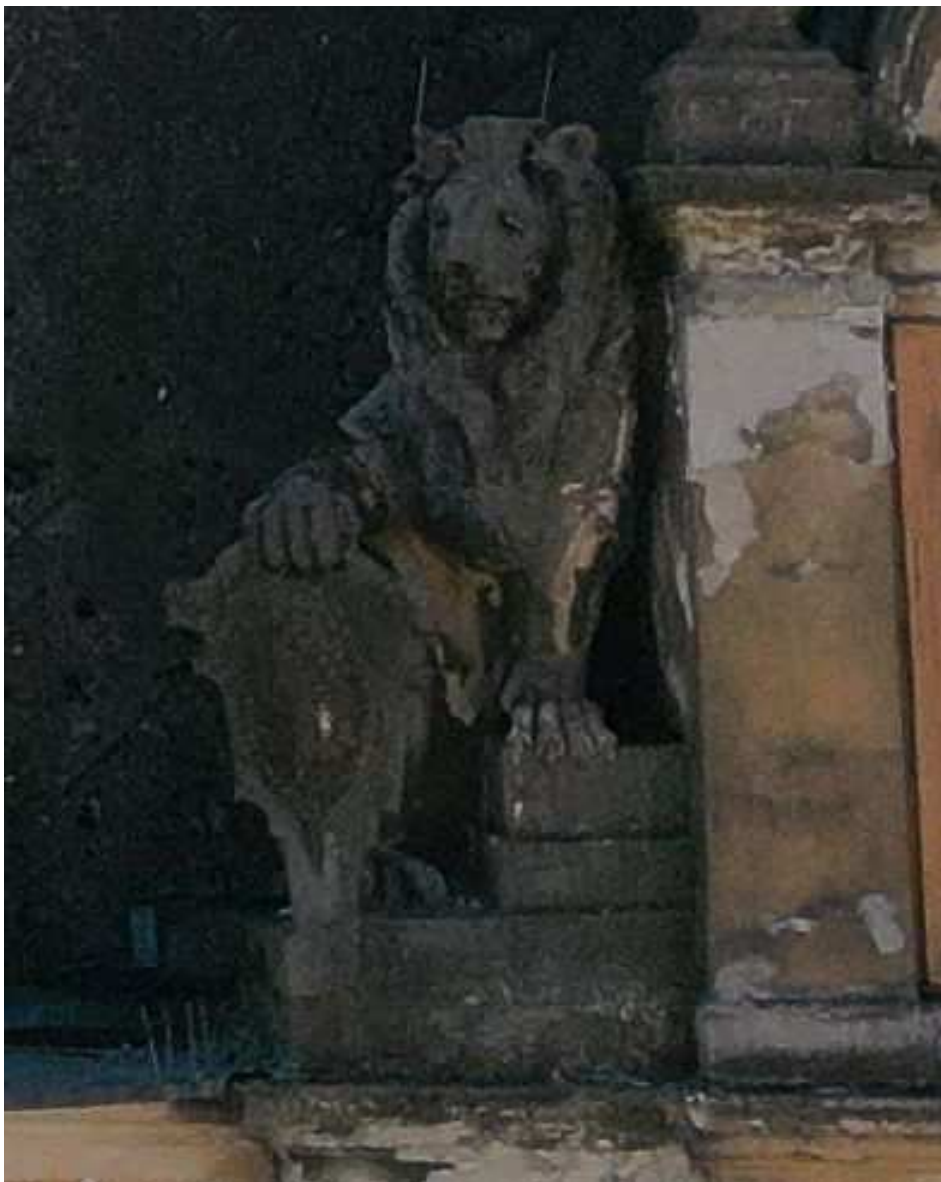
KA/B5

Stávající sedící lev s kartuší. Dvojice lvů postranních štítu je zobrazena osově symetricky sedící a tlapou přidržující kartuši.

Povrch kamene je znečištěn depozity spadu, lokálně je patrné osídlení nízkou vegetací. Především horní části skulptur se jeví jako v minulosti masivně doplněné. Koroze kamenného materiálu se projevuje odpadáváním povrchové vrstvy a ztrátou modelačních detailů.

Povrch kamene bude očištěn tlakovou párou. Nevhodné a dožilé doplňky budou sejmuty. Místa vykazující zhoršené mechanické vlastnosti budou lokálně napuštěna zpevňujícím roztokem na bázi organokřemičitanů. Poškozené části modelace budou doplněny tmelem na minerální bázi. Struktura a barevnost tmelu bude lokálně přizpůsobena okolnímu kameni. V případě, že budou kamenné prvky prezentovány bez barevné úpravy, bude provedena lokální barevná retuš a povrch ošetřen hydrofobním nátěrem.

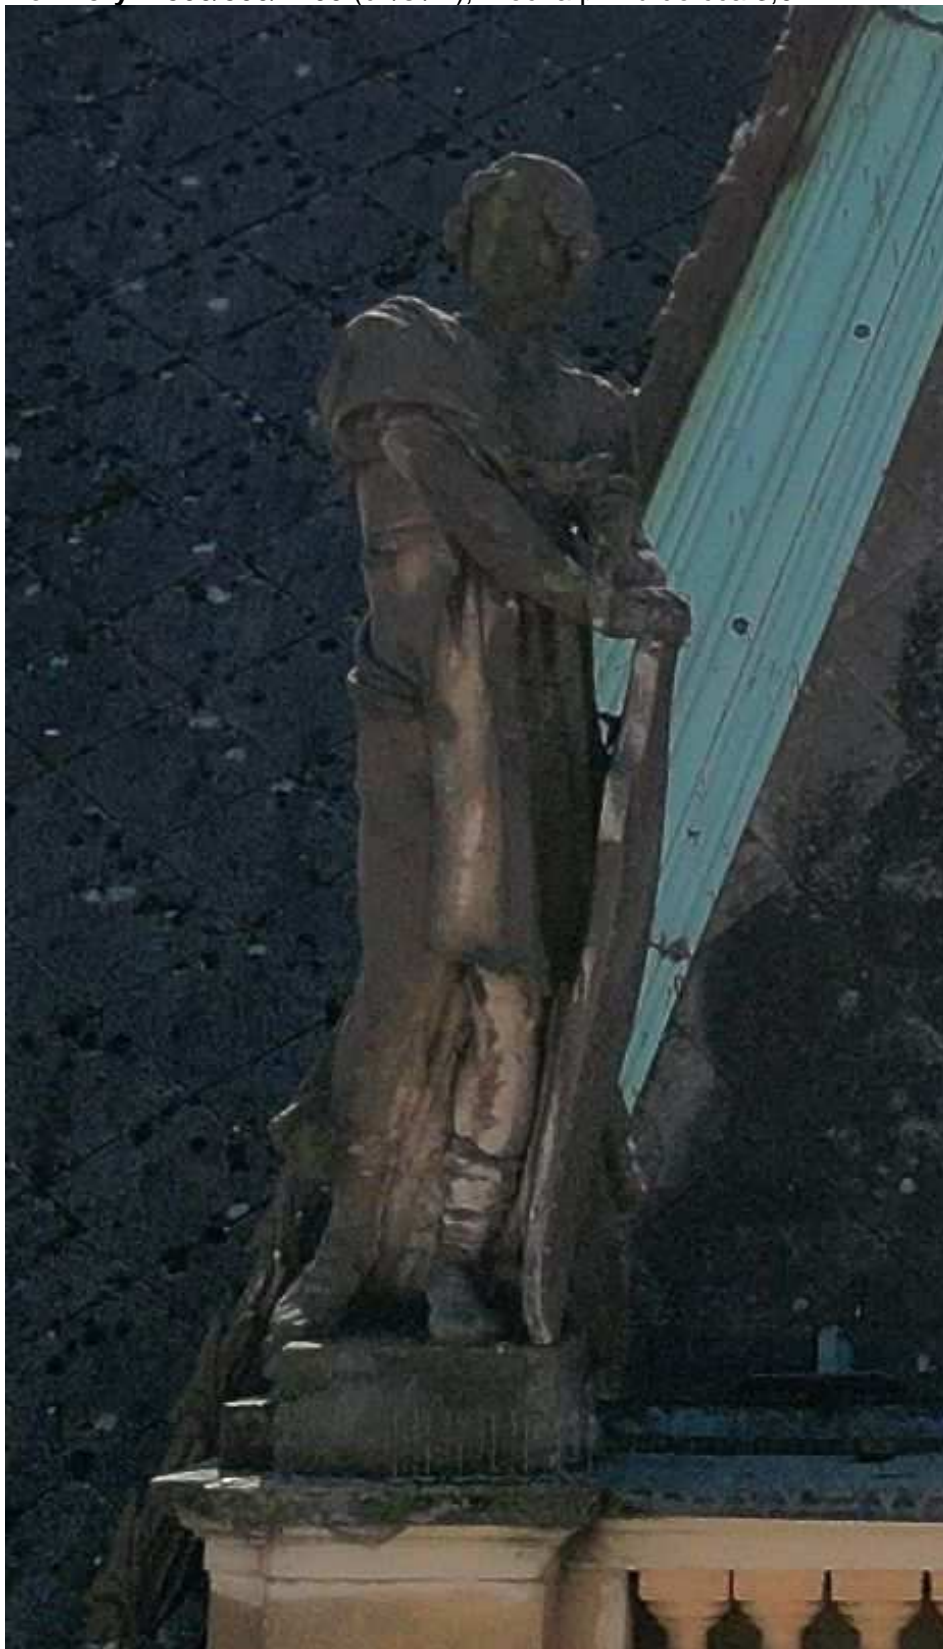
KA/B6

Stávající kamenná skulptura mužské postavy se štítem - Štítonoš. Postava mladého muže hledícího do dálky, který pravou rukou svírá štít a v levé drží zřejmě nůž. Oděn je v nařasené drapérii. Socha je stejně jako její osový protějšek osazena nad nárožím středového rizalitu.

Povrch kamene je znečištěn depozity spadu, lokálně je patrné osídlení nízkou vegetací. poškození jsou spíše drobnějšího charakteru. Korozí kamenného materiálu se projevuje odpadáváním povrchové vrstvy a ztrátou modelačních detailů především ve srážkových stínech. Přes poměrně odvážné výtvarně-technické řešení skulptury je statika zcela v pořádku.

Povrch kamene bude očištěn tlakovou párou. Nevhodné a dožilé doplňky budou sejmuty. Místa vykazující zhoršené mechanické vlastnosti budou lokálně napuštěna zpevňujícím roztokem na bázi organokřemičitanů. Poškozené části modelace budou doplněny tmelem na minerální bázi. Struktura a barevnost tmelu bude lokálně přizpůsobena okolnímu kameni. V případě, že budou kamenné prvky prezentovány bez barevné úpravy, bude provedena lokální barevná retuš a povrch ošetřen hydrofobním nátěrem.

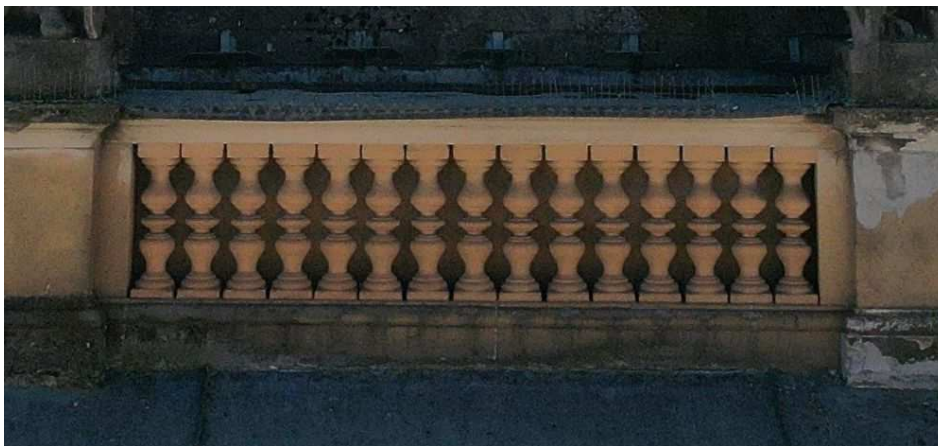
KA/B10

Stávající balustráda na věži. Prvek je umístěn v zábradlí průčelí. Je tvořen patnácti ozdobnými kuželkami vloženými mezi krycí desku a sokl zábradlí.

Na povrchu jsou patrné vrstvy nečistot a nárůsty mikrovegetace. Také zde nacházíme trhliny a stopy starších oprav. Lokálně ve srážkových stínech vidíme uhličitánové výluhy.

Po provedení průzkumu bude posouzeno, jestli bude vhodnější vytvořit kopii prvku, nebo bude provedena jeho oprava. Čuček je na klimaticky exponovaném místě a je obtížně přístupný. Pakliže však jeho stav bude vyhodnocen jako uspokojivý může být provedena jeho oprava. Povrch bude očištěn tlakovou párou. Místa vykazující zhoršené mechanické vlastnosti budou lokálně napuštěna zpevňujícím roztokem na bázi organokřemičitanů. Trhliny budou injektovány injektážním tmelem. Poškozené části modelace budou doplněny tmelem na minerální bázi. Struktura a barevnost tmelu bude lokálně přizpůsobena původnímu materiálu. Povrch bude opatřen nátěrem.

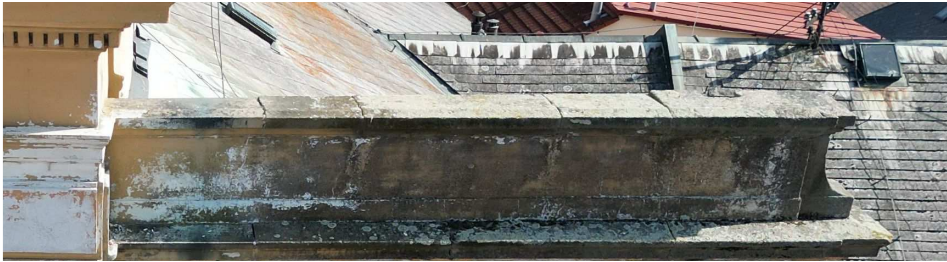
ozn.	popis	množ.
KA/C1	<p>Stávající kamenná krycí deska západního štítu. Čelní hrana je tvořena jednoduchou profilovanou římsou. Na jedné straně přiléhá k věži. Na druhé straně ukončeno kamennou patkou, která je součástí.</p> <p>Povrch kamene je znečištěn depozity spadu, lokálně je patrné osídlení nízkou vegetací. V hlubších partiích jsou ještě zbytky barevné úpravy. Ornament je při horní hraně náhle ukončen, takže pravděpodobně pokračoval ještě ve štuce. Poškození modelace jsou spíše drobnějšího charakteru.</p> <p>Povrch kamene bude očištěn tlakovou párou. Místa vykazující zhoršené mechanické vlastnosti budou lokálně napuštěna zpevňujícím roztokem na bázi organokřemičitanů. Poškozené části profilace budou doplněny tmelem na minerální bázi. Struktura a barevnost tmelu bude lokálně přizpůsobena okolnímu kameni. V případě, že budou kamenné prvky prezentovány bez barevné úpravy, bude provedena lokální barevná retuš a povrch ošetřen hydrofobním nátěrem.</p> <p>Materiál: pískovec</p> <p>Povrch. úpr.: silikátový fasádní nátěr (základní nátěr + mezinátěr + vrchní nátěr). Barevnost bude stanovena architektem a pracovníky památkové péče.</p> <p>Rozměry: 4300/500/100 (dl./š./v.), Plocha prvku do cca 3,0 m²</p>	1 ks

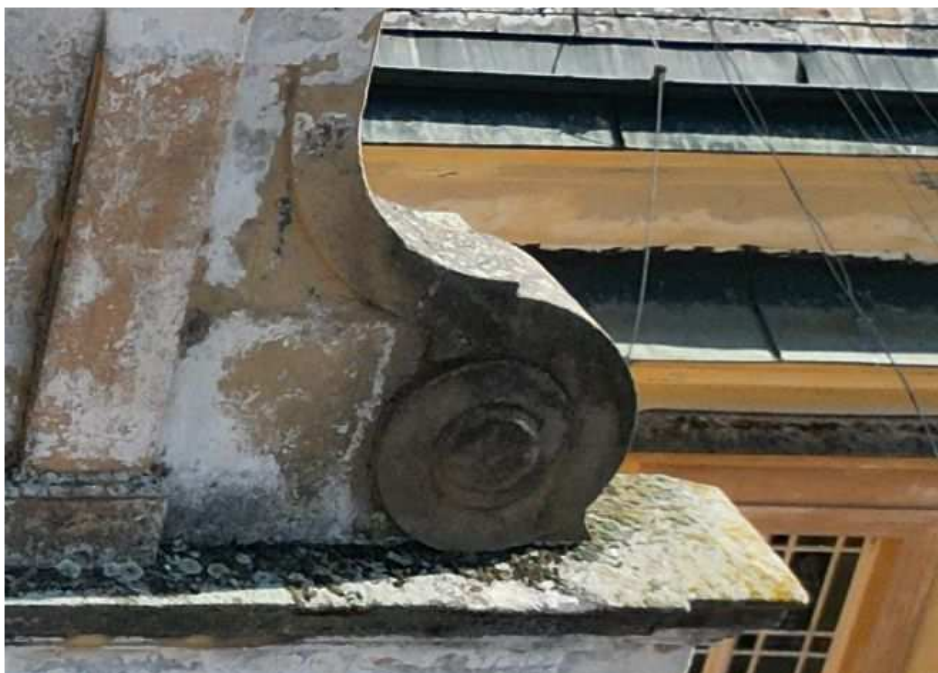
KA/C2	<p>Stávající kamenná voluta ukončení západní atiky. Čelní hrana je tvořena jednoduchou spirálou. Ostatní strany jsou hladké bez profilace.</p> <p>Povrch kamene je znečištěn depozity spadu, lokálně je patrné osídlení nízkou vegetací. V hlubších partiích jsou ještě zbytky barevné úpravy. Ornament je při horní hraně náhle ukončen, takže pravděpodobně pokračoval ještě ve štuce. Poškození modelace jsou spíše drobnějšího charakteru.</p> <p>Povrch kamene bude očištěn tlakovou párou. Místa vykazující zhoršené mechanické vlastnosti budou lokálně napuštěna zpevňujícím roztokem na bázi organokřemičitanů. Poškozené části profilace budou doplněny tmelem na minerální bázi. Struktura a barevnost tmelu bude lokálně přizpůsobena okolnímu kameni. V případě, že budou kamenné prvky prezentovány bez barevné úpravy, bude provedena lokální barevná retuš a povrch ošetřen hydrofobním nátěrem.</p> <p>Materiál: pískovec</p> <p>Povrch. úpr.: silikátový fasádní nátěr (základní nátěr + mezinátěr + vrchní nátěr). Barevnost bude stanovena architektem a pracovníky památkové péče.</p> <p>Rozměry: 600/300/700 (dl./š./v.), Plocha prvku do cca 1,0 m²</p>	1 ks

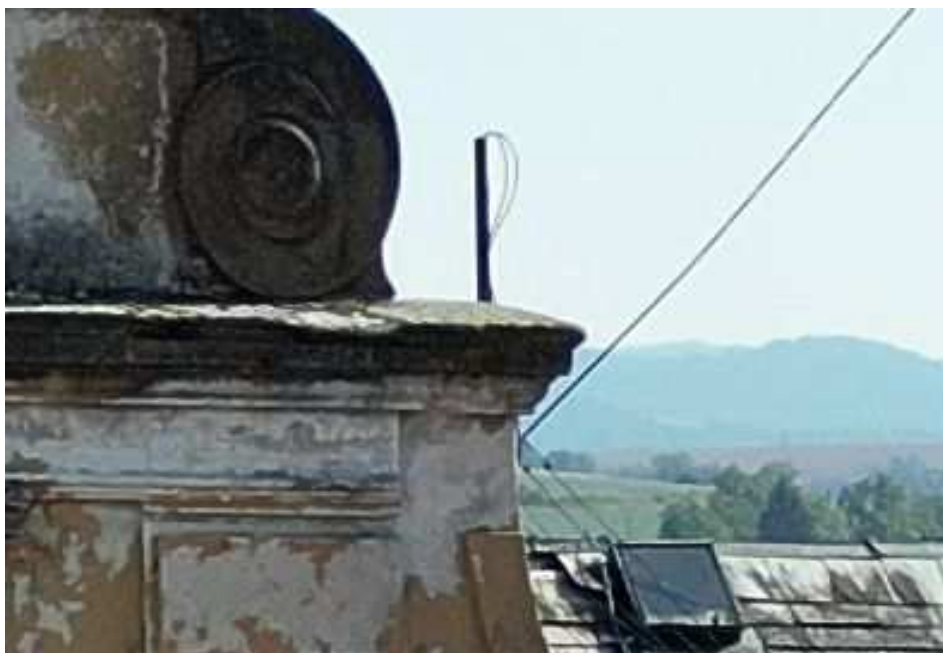
KA/C3

Stávající kamenná římsa západního štítu. Čelní a boční hrana jsou ozdobně profilovány. Zadní strana je hladká bez profilace.

Povrch kamene je znečištěn depozity spadu, lokálně je patrné osídlení nízkou vegetací. V hlubších partiích jsou ještě zbytky barevné úpravy. Ornament je při horní hraně náhle ukončen, takže pravděpodobně pokračoval ještě ve štuku. Poškození modelace jsou spíše drobnějšího charakteru.

Povrch kamene bude očištěn tlakovou párou. Místa vykazující zhoršené mechanické vlastnosti budou lokálně napuštěna zpevňujícím roztokem na bázi organokřemičitanů. Poškozené části profilace budou doplněny tmelem na minerální bázi. Struktura a barevnost tmelu bude lokálně přizpůsobena okolnímu kameni. V případě, že budou kamenné prvky prezentovány bez barevné úpravy, bude provedena lokální barevná retuš a povrch ošetřen hydrofobním nátěrem.

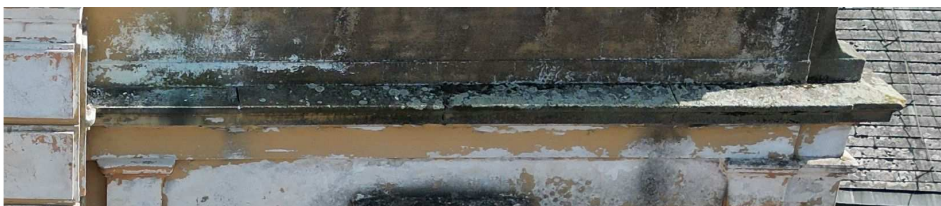
KA/C5

Stávající kamenná římsa západního štítu. Čelní a boční hrana jsou ozdobně profilovány. Zadní strana je hladká bez profilace z části zazděná ve štítu.

Povrch kamene je znečištěn depozity spadu, lokálně je patrné osídlení nízkou vegetací. V hlubších partiích jsou ještě zbytky barevné úpravy. Ornament je při horní hraně náhle ukončen, takže pravděpodobně pokračoval ještě ve štuce. Poškození modelace jsou spíše drobnějšího charakteru.

Povrch kamene bude očištěn tlakovou párou. Místa vykazující zhoršené mechanické vlastnosti budou lokálně napuštěna zpevňujícím roztokem na bázi organokřemičitanů. Poškozené části profilace budou doplněny tmelem na minerální bázi. Struktura a barevnost tmelu bude lokálně přizpůsobena okolnímu kameni. V případě, že budou kamenné prvky prezentovány bez barevné úpravy, bude provedena lokální barevná retuš a povrch ošetřen hydrofobním nátěrem.
