**Název stavby:** DOMAŽLICE – OBJEKT RADNICE - STAVEBNÍ  
ÚPRAVY KROVŮ A STŘECH

**MÍSTO STAVBY:** NÁM. MÍRU 1, 344 01, DOMAŽLICE

## VÝPIS ŠTUKATÉRSKÝCH PRVKŮ

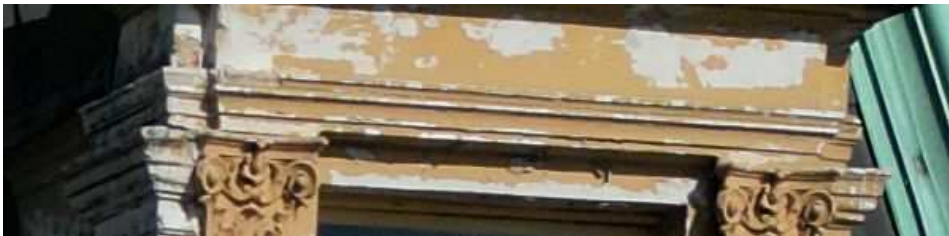
ozn.	popis	množ.
ŠT/A1	<p>Stávající profilovaná římsa vikýře věže. Povrch je poškozen usazeninami prachu. Lokální defekty profilace římsy. Po postavení lešení bude proveden průzkum a bude upřesněn způsob a rozsah prací.</p> <p>Povrch římsy bude očištěn tlakovou párou + případně mechanicky, ručně pomocí skalpelů, špachtlí ... . Při podezření na zvýšenou míru zasolení bude proveden laboratorní rozbor. Nesoudržné úseky budou odstraněny a doplněny dle zachované profilace. V případě větších defektů, budou opravy provedeny tažením šablonou. Opravy budou provedeny vápennou maltou s malou příměsí cementu + následnou tenkovrstvou štukovou omítkou. Následovat bude sjednocení povrchu přepěněním. Na závěr budou provedeny fasádní nátěry.</p> <p><b>Povrch. úpr.:</b> silikátový fasádní nátěr (základní nátěr + mezinátěr + vrchní nátěr). Barevnost bude stanovena architektem a pracovníky památkové péče.</p> <p><b>Rozměry:</b> ~60/120 mm(š./v.), Dl.: 3000 mm, Plocha prvku do cca 0,75 m<sup>2</sup></p>	4 ks

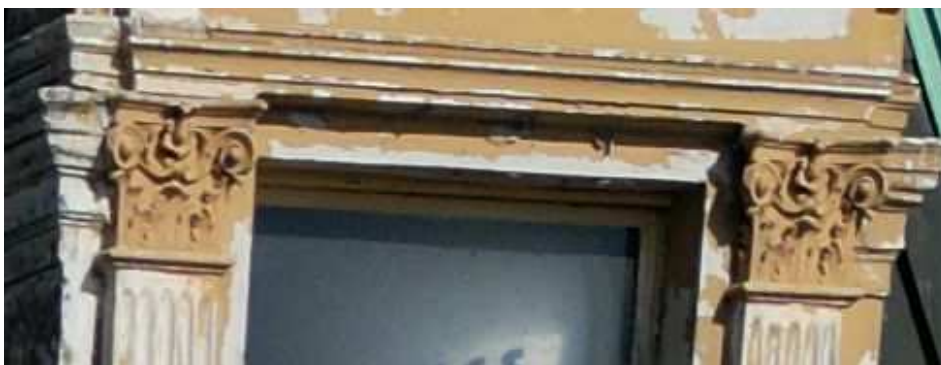
ŠT/A2	<p>Stávající dekorativní korintská hlavice pilastru. Dekorativní štukový prvek hlavice je vždy osazen na pilastru lemující okna vikýře věže. Hlavice je tvořená dvojicí plasticky výrazných volut podepřených akantovými listy.</p> <p>Štukový prvek je osazeným odlitkem. Stávající povrchová barevná úprava fasádním nátěrem je místy zcela smyta a vlhkost proniká do matérie dekorace. V době prohlídky bylo možné pozorovat postupné „omývání“ - úbytek původní modelace a množství trhlin do kterých proniká atmosférická vlhkost a urychluje degradaci prvku, jakož to i celé fasády. Při bližším ohledání je možné pozorovat drobné lokální poškození ať v důsledku působení erozivních vlivů, nebo degradujícím kotvením.</p> <p>Přístup k obnově prvku je obdobný jako v případě ostatních ploch. V rámci prvotního průzkumu doporučujeme provést ověření způsobu kotvení prvků a případnou fixaci. Povrch bude dále očištěn od uvolněných a nevhodných barevných vrstev. Citlivé a</p>

šetrné čištění proběhne regulovanou tlakovou vodní parou a následné ruční dočištění pomocí špachtlí, skalpelů, případně sochařských dlát. Očištěný povrch bude dále lokálně konsolidován. Případné trhliny budou vyplněny injektáží na minerální bázi. Dostupné korodující kotvení bude očištěno a ošetřeno antikoročním nátěrem. Chybějící modelace bude obnovena štukovou minerální směsí. Při doplnění rozsáhlejších vysprávek bude použita jádrová štuková směs, na drobnější plastické doplňky směs jemnější - finální. Na závěr bude prvek ošetřen fasádním nátěrem vybraného složení, odstínu a zejména vhodné konzistence, aby nedošlo k zatření modelace.

**Povrch. úpr.:** silikátový fasádní nátěr (základní nátěr + mezinátěr + vrchní nátěr).

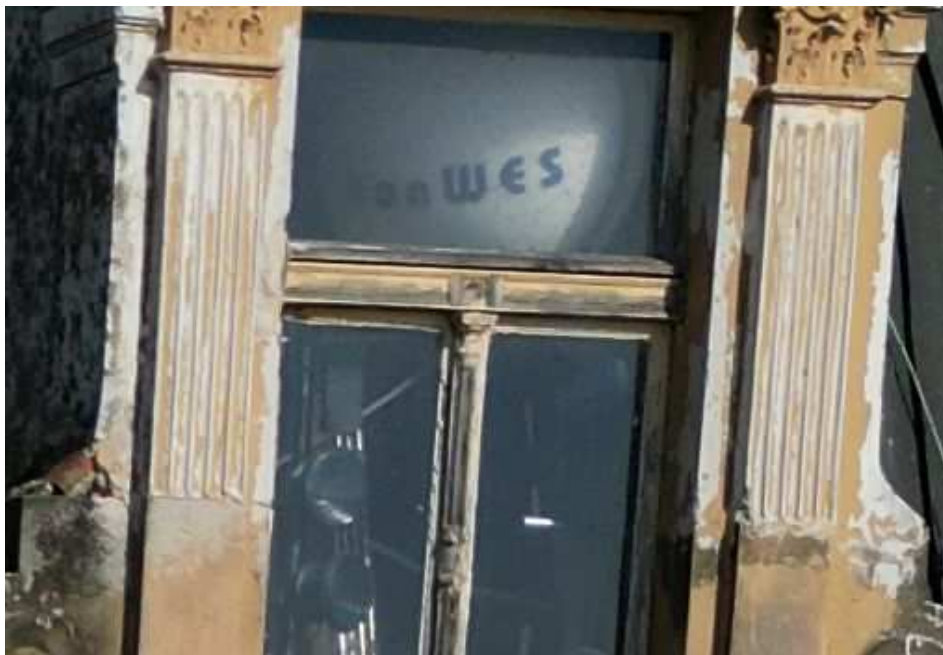
### ŠT/A3

Stávající kanelurovaný pilastr vikýře věže. Povrch je poškozen usazeninami prachu. Lokální defekty profilace římsy. Po postavení lešení bude proveden průzkum a bude upřesněn způsob a rozsah prací.

Povrch pilastru bude očištěn tlakovou párou + případně mechanicky, ručně pomoc skalpelů, špachtlí ... . Při podezření na zvýšenou míru zasolení bude proveden laboratorní rozbor. Nesoudržné úseky budou odstraněny a doplněny dle zachované profilace. V případě větších defektů, budou opravy provedením tažením šablonou. Opravy budou provedeny vápennou maltou s malou příměsí cementu + následnou tenkovrstvou štukovou omítkou. Následovat bude sjednocení povrchu přepěněním. Na závěr budou provedeny fasádní nátěry.

**Povrch. úpr.:** silikátový fasádní nátěr (základní nátěr + mezinátěr + vrchní nátěr).

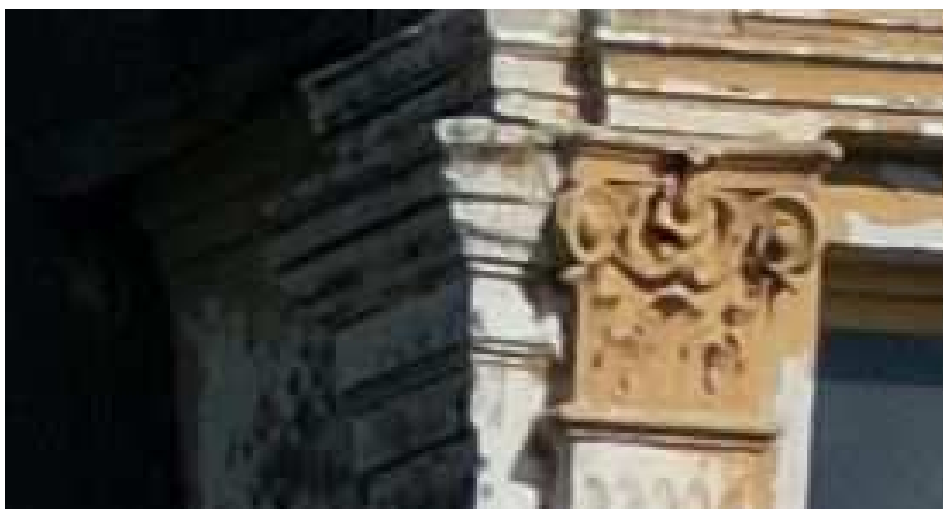
#### ŠT/A4

Stávající profilovaná římsa vikýře věže navazující na hlavici ŠT/A2. Povrch je poškozen usazeninami prachu. Lokální defekty profilace římsy. Po postavení lešení bude proveden průzkum a bude upřesněn způsob a rozsah prací.

Povrch římsy bude očištěn tlakovou párou + případně mechanicky, ručně pomoc skalpelů, špachtlí ... . Při podezření na zvýšenou míru zasolení bude proveden laboratorní rozbor. Nesoudržné úseky budou odstraněny a doplněny dle zachované profilace. V případě větších defektů, budou opravy provedeny tážením šablonou. Opravy budou provedeny vápennou maltou s malou příměsí cementu + následnou tenkovrstvou štukovou omítkou. Následovat bude sjednocení povrchu přepěněním. Na závěr budou provedeny fasádní nátěry.

**Povrch. úpr.:** silikátový fasádní nátěr (základní nátěr + mezinátěr + vrchní nátěr).

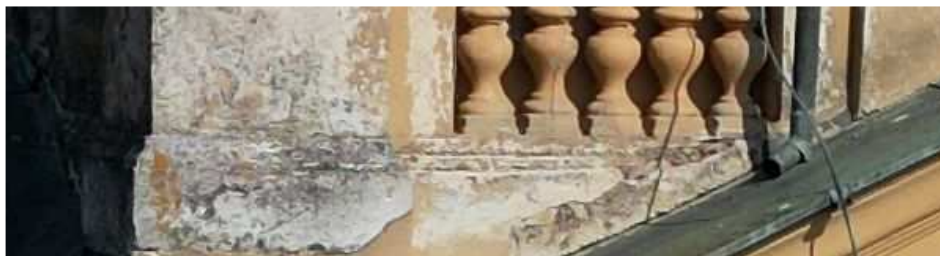
#### ŠT/A5

Stávající profilovaná soklová římsa zábradlí věže. Povrch je poškozen usazeninami prachu. Lokální defekty profilace římsy. Po postavení lešení bude proveden průzkum a bude upřesněn způsob a rozsah prací.

Povrch římsy bude očištěn tlakovou párou + případně mechanicky, ručně pomoc skalpelů, špachtlí ... . Při podezření na zvýšenou míru zasolení bude proveden laboratorní rozbor. Nesoudržné úseky budou odstraněny a doplněny dle zachované profilace. V případě větších defektů, budou opravy provedením tažením šablonou. Opravy budou provedeny vápennou maltou s malou příměsí cementu + následnou tenkovrstvou štukovou omítkou. Následovat bude sjednocení povrchu přepěněním. Na závěr budou provedeny fasádní nátěry.

**Povrch. úpr.:** silikátový fasádní nátěr (základní nátěr + mezinátěr + vrchní nátěr).

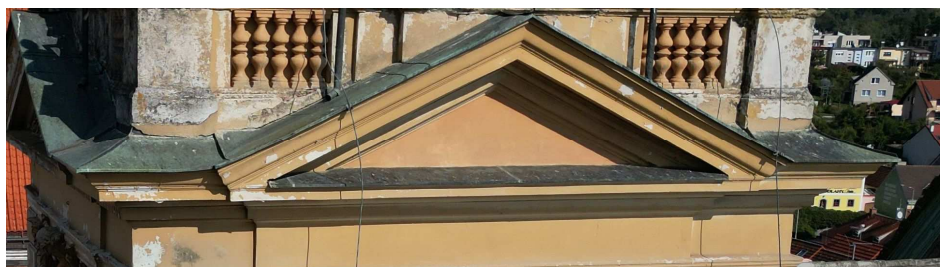
#### ŠT/A6

Stávající profilovaná hlavní římsa věže včetně tympanonu. Povrch je poškozen usazeninami prachu. Lokální defekty profilace římsy. Po postavení lešení bude proveden průzkum a bude upřesněn způsob a rozsah prací.

Povrch římsy bude očištěn tlakovou párou + případně mechanicky, ručně pomoc skalpelů, špachtlí ... . Při podezření na zvýšenou míru zasolení bude proveden laboratorní rozbor. Nesoudržné úseky budou odstraněny a doplněny dle zachované profilace. V případě větších defektů, budou opravy provedením tažením šablonou. Opravy budou provedeny vápennou maltou s malou příměsí cementu + následnou tenkovrstvou štukovou omítkou. Následovat bude sjednocení povrchu přepěněním. Na závěr budou provedeny fasádní nátěry.

**Povrch. úpr.:** silikátový fasádní nátěr (základní nátěr + mezinátěr + vrchní nátěr).

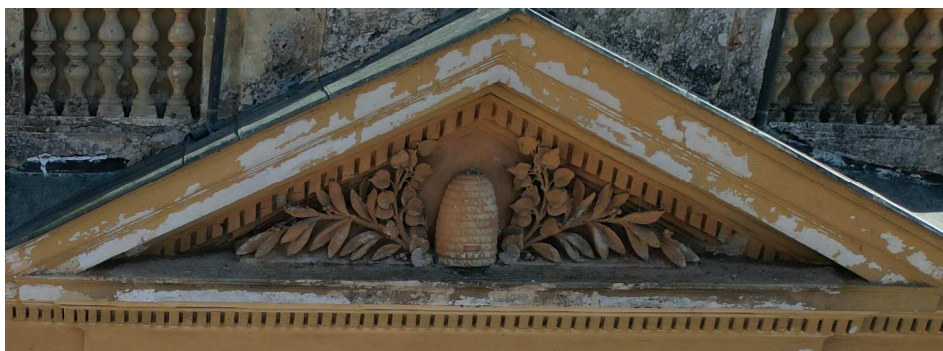
#### ŠT/A7

Tympanon s motivem včelího úlu. Dekorativně plasticky zpracovaná plocha dvojice tympanonů na nároží věže (severní a západní fasáda) pracuje s tématem včelího úlu a lipové ratolesti. Plocha tympanonu je lemována výrazným plastickým zubořezem.

Dvojice bohatě plasticky modelovaný reliéfů včelína a lipových listů jsou v celkem v dobrém stavu. Při bližším ohledání je možné na namáhaných plochách lokálně pozorovat postupnou degradaci vrchního fasádního nátěru a odkrytí původní štukové matérie. V ojedinělých případech nalézáme částečnou, nebo úplnou ztrátu tvarosloví v listoví v důsledku koroze vnitřní armatury.

Přístup k obnově prvku je obdobný jako v případě ostatních ploch. Povrch bude očištěn od uvolněných a nevhodných barevných vrstev. Citlivé a šetrné čištění proběhne

regulovanou tlakovou vodní parou a následné ruční dočištění pomocí špachtlí, skalpelů, případně sochařských dlát. Očištěný povrch bude dále lokálně konsolidován. Případné trhliny budou vyplněny injektáží na minerální bázi. Dostupné korodující kotvení bude očištěno a ošetřeno antikorozním nátěrem, případně nahrazeno v nerez. Chybějící modelace bude obnovena štukovou minerální směsí. Při doplnění rozsáhlejších vysrávek bude použita jádrová štuková směs a na drobnější plastické doplňky směs jemnější – finální. Na závěr bude prvek ošetřen fasádním nátěrem vybraného složení, odstínu a zejména vhodné konzistence, aby nedošlo k zatření modelace.

**Povrch. úpr.:** silikátový fasádní nátěr (základní nátěr + mezinátěr + vrchní nátěr).

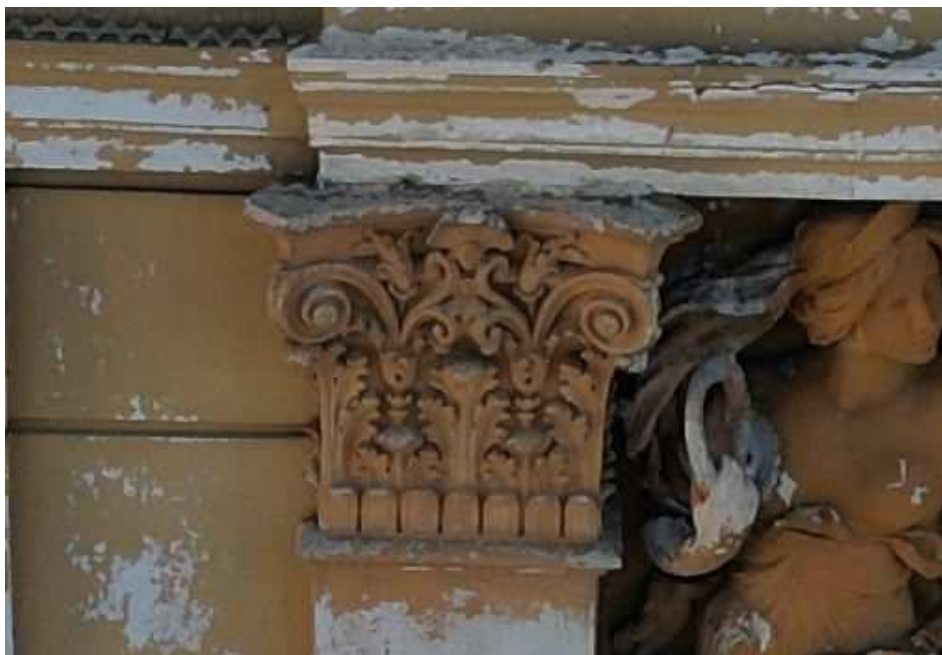
#### ŠT/A9

Dekorativní korintská hlavice pilastru. Dekorativní štukový prvek hlavice je vždy osazen na dvojici pilastrů lemující hodiny věže. Hlavice je tvořena dvojicí plasticky výrazných volut s rostlinným motivem a stylizovanými akantovými listy.

Štukový prvek je osazeným odlitkem. Stávající povrchová barevná úprava fasádním nátěrem je smyta zejména na vodorovné, namáhané ploše. Při bližším ohledání je možné pozorovat drobné lokální poškození v důsledku působení erozivních vlivů. Drobné mechanické poškození a částečná ztráta zejména vnesených modelací (špiček listů) je patrná hlavně u dvojice hlavic na západní fasádě

Přístup k obnově prvku je obdobný jako v případě ostatních ploch. V rámci prvotního průzkumu doporučujeme provést ověření způsobu kotvení prvků a případnou fixaci. Povrch bude dále očištěn od uvolněných a nevhodných barevných vrstev. Citlivé a šetrné čištění proběhne regulovanou tlakovou vodní parou a následné ruční dočištění pomocí špachtlí, skalpelů, případně sochařských dlát. Očištěný povrch bude dále lokálně konsolidován. Případné trhliny budou vyplněny injektáží na minerální bázi. Dostupné korodující kotvení bude očištěno a ošetřeno antikoročním nátěrem. Chybějící modelace bude obnovena štukovou minerální směsí. Při doplnění rozsáhlejších vysprávek bude použita jádrová štuková směs, na drobnější plastické doplňky směs jemnější - finální. Na závěr bude prvek ošetřen fasádním nátěrem vybraného složení, odstínu a zejména vhodné konzistence, aby nedošlo k zatření modelace.

**Povrch. úpr.:** silikátový fasádní nátěr (základní nátěr + mezinátěr + vrchní nátěr).

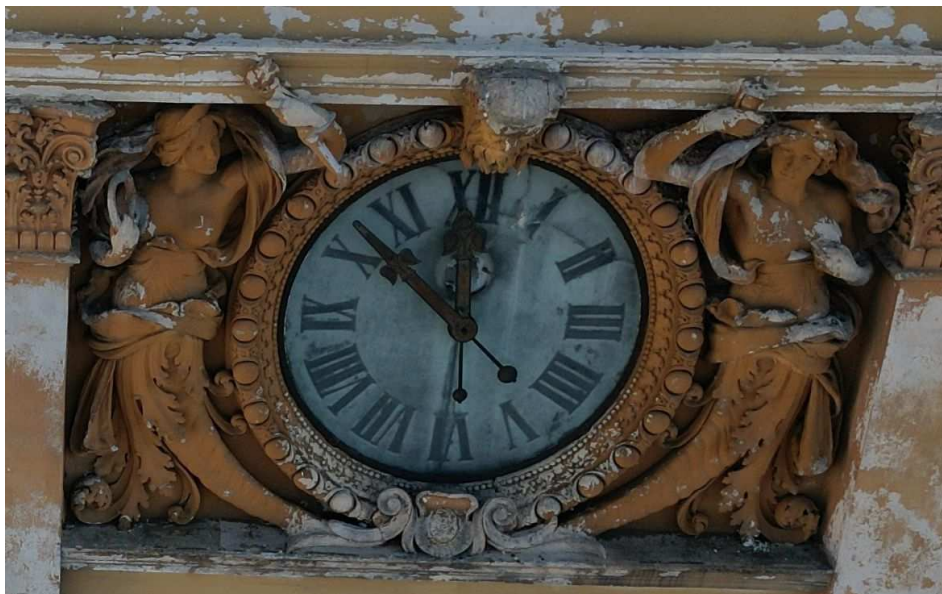
## ŠT/A10

Plastická figurativní dekorace radničních hodin. Bohatá plastická dekorace ploch a rámu hodin je tvořená dvojicí ženských figur (alegorií) a ústředním klenákem v podobě mužské hlavy.. Kruhový ciferník hodin je rámován ohrubou tvořenou průběžným plastickým ornamentem, vejcovcem.

Stávající povrchová barevná úprava fasádním nátěrem je smyta zejména na vodorovných a plasticky předstunutých částech (středový klenák, části rukou, a drapérií). Povrch prvků je dále silně znečištěn depozity městských nečistot, zejména biologickým spadem. Zábrany proti holubům (tzv. hroty) v této části zcela chybí. Dále jsou patrné v rámci pozorování obou objektů (severní i západní fasáda) drobné úbytky modelace v oblastech draperií. Nejvíce je poškozena profilovaná římsa pod hodinami na severní fasádě, pravděpodobnou příčinou je zatékání atmosférické vody.

Přístup k obnově prvku je obdobný jako v případě ostatních ploch. V rámci prvotního průzkumu doporučujeme provést podrobnější průzkum. Povrch bude dále očištěn od uvolněných a nevhodných barevných vrstev. Citlivé a šetrné čištění proběhne regulovanou tlakovou vodní parou a následné ruční dočištění pomocí špachtlí, skalpelů, případně sochařských dlát. Očištěný povrch bude dále lokálně konsolidován. Případné trhliny budou vyplněny injektáží na minerální bázi. Dostupné korodující kotvení bude očištěno a ošetřeno antikoročním nátěrem, případně nahrazeny nerez. armaturou. Chybějící modelace bude obnovena štukovou minerální směsí. Při doplnění rozsáhlejších vysprávek bude použita jádrová štuková směs a na drobnější plastické

doplňky směs jemnější - finální. Na závěr bude prvek ošetřen fasádním nátěrem vybraného složení, odstínu a zejména vhodné konzistence, aby nedošlo k zatření modelace.

**Povrch. úpr.:** silikátový fasádní nátěr (základní nátěr + mezinátěr + vrchní nátěr).

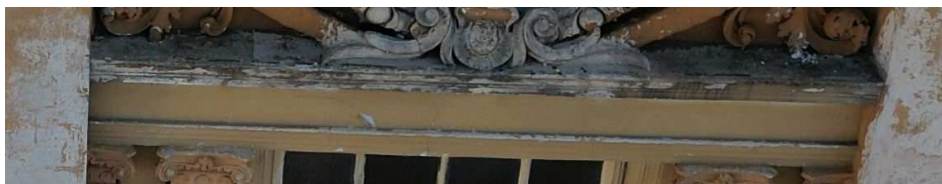
#### ŠT/A11

Stávající profilovaná římsa pod hodinami věže. Povrch je poškozen usazeninami prachu. Lokální defekty profilace římsy. Po postavení lešení bude proveden průzkum a bude upřesněn způsob a rozsah prací.

Povrch římsy bude očištěn tlakovou párou + případně mechanicky, ručně pomoc skalpelů, špachtlí ... . Při podezření na zvýšenou míru zasolení bude proveden laboratorní rozbor. Nesoudržné úseky budou odstraněny a doplněny dle zachované profilace. V případě větších defektů, budou opravy provedeny tážením šablonou. Opravy budou provedeny vápennou maltou s malou příměsí cementu + následnou tenkovrstvou štukovou omítkou. Následovat bude sjednocení povrchu přepěněním. Na závěr budou provedeny fasádní nátěry.

**Povrch. úpr.:** silikátový fasádní nátěr (základní nátěr + mezinátěr + vrchní nátěr).

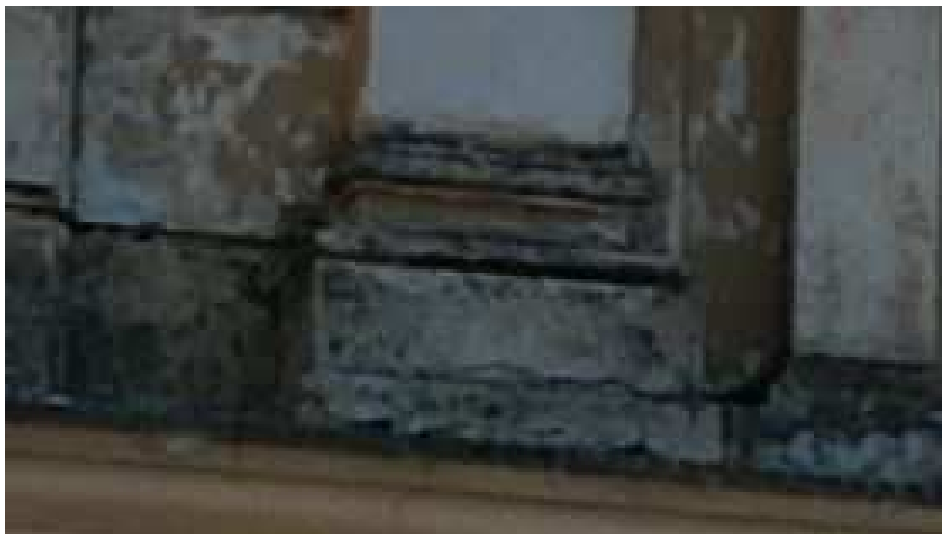
### ŠT/A13

Stávající profilovaná patka pilastru věže. Povrch je poškozen usazeninami prachu. Lokální defekty profilace římsy. Po postavení lešení bude proveden průzkum a bude upřesněn způsob a rozsah prací.

Povrch římsy bude očištěn tlakovou parou + případně mechanicky, ručně pomocí skalpelů, špachtlí ... . Při podezření na zvýšenou míru zasolení bude proveden laboratorní rozbor. Nesoudržné úseky budou odstraněny a doplněny dle zachované profilace. V případě větších defektů, budou opravy provedeny tažením šablonou. Opravy budou provedeny vápennou maltou s malou příměsí cementu + následnou tenkovrstvou štukovou omítkou. Následovat bude sjednocení povrchu přepěněním. Na závěr budou provedeny fasádní nátěry.

**Povrch. úpr.:** silikátový fasádní nátěr (základní nátěr + mezinátěr + vrchní nátěr).

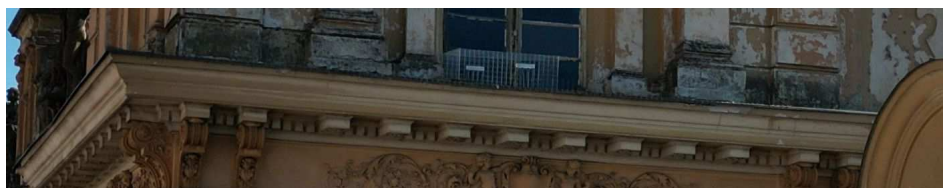
#### ŠT/A15

Stávající profilovaná hlavní římsa. Povrch je poškozen usazeninami prachu. Lokální defekty profilace římsy. Po postavení lešení bude proveden průzkum a bude upřesněn způsob a rozsah prací.

Jedná se o plochy ve styku s oplechováním horního líce římsy, pás cca 75 mm. Tato místa budou opravena v rámci prací na střechách. Případné defekty budou doplněny. Předpoklad lokální opravy do 5%. Kompletní opravy římsy budou provedeny v rámci prací na fasádách. Povrch římsy bude očištěn tlakovou párou + případně mechanicky, ručně pomoc skalpelů, špachtlí ... . Při podezření na zvýšenou míru zasolení bude proveden laboratorní rozbor. Nesoudržné úseky budou odstraněny a doplněny dle zachované profilace. V případě větších defektů, budou opravy provedením tažením šablonou. Opravy budou provedeny vápennou maltou s malou příměsí cementu + následnou tenkovrstvou štukovou omítkou. Následovat bude sjednocení povrchu přepěněním. Na závěr budou provedeny fasádní nátěry.

**Povrch. úpr.:** silikátový fasádní nátěr (základní nátěr + mezinátěr + vrchní nátěr).

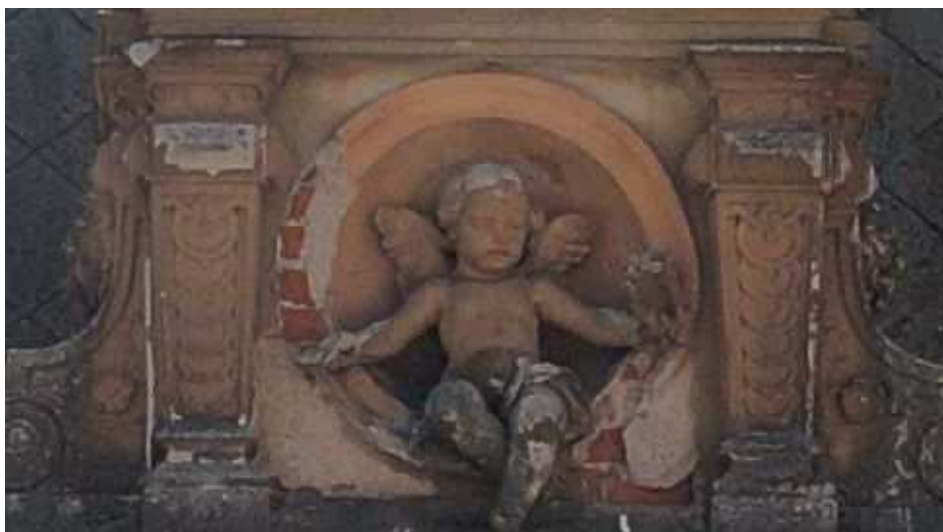
ozn.	popis	množ.
ŠT/B1	<p>Stávající putty s věnci v nice štítu. Plasticky a modelačně velice zdařilá dekorace štítu zachycuje postavu okřídlené postavy anděla (putty). sedícího v kruhové nice a v rukách držící dvojici vavřínových věnečků. Postava zhlíží s hlavou mírně natočenou na středovou osu budovy (ke vstupu do objektu).</p> <p>Stávající povrchová barevná úprava fasádním nátěrem je z velké části smyta zejména na předsunutých částech modelace (ruce s věnci, drapérie a nohách). Povrch je dále silně znečištěn depozity městských nečistot, vegetačním nálety a zejména biologickým spadem. Zábrany proti holubům (tzv. hroty) v této části zcela chybí. Průběžná profilace kruhové niky je z velké části poškozena, nebo zcela chybí, omítka odpadá na jádro, zdivo.</p> <p>Přístup k obnově prvku je obdobný jako v případě ostatních ploch. Povrch bude očištěn od uvolněných a nevhodných barevných vrstev. Citlivé a šetrné čištění proběhne regulovanou tlakovou vodní parou a následné ruční dočištění pomocí špachtlí, skalpelů, případně sochařských dlát. Vegetační nálety budou odstraněny a vyhubeny vhodným biocidním prostředkem v optimální koncentraci. Očištěný povrch bude dále lokálně konsolidován. Případné trhliny budou vyplněny injektáží na minerální bázi. Dostupné korodující kotvení bude očištěno a ošetřeno antikoročním nátěrem, případně nahrazeny nerez. armaturou. Chybějící modelace bude obnovena štukovou minerální směsí. Při doplnění rozsáhlejších vysrávek bude použita jádrová štuková směs a na drobnější plastické doplňky směs jemnější - finální. Na závěr bude prvek ošetřen fasádním nátěrem vybraného složení, odstínu a zejména vhodné konzistence, aby nedošlo k zatření modelace.</p> <p><b>Povrch. úpr.:</b> silikátový fasádní nátěr (základní nátěr + mezinátěr + vrchní nátěr). Barevnost bude stanovena architektem a pracovníky památkové péče.</p> <p><b>Rozměry:</b> D = ~750 mm, plocha prvku do cca 1,0 m<sup>2</sup></p>	1 ks

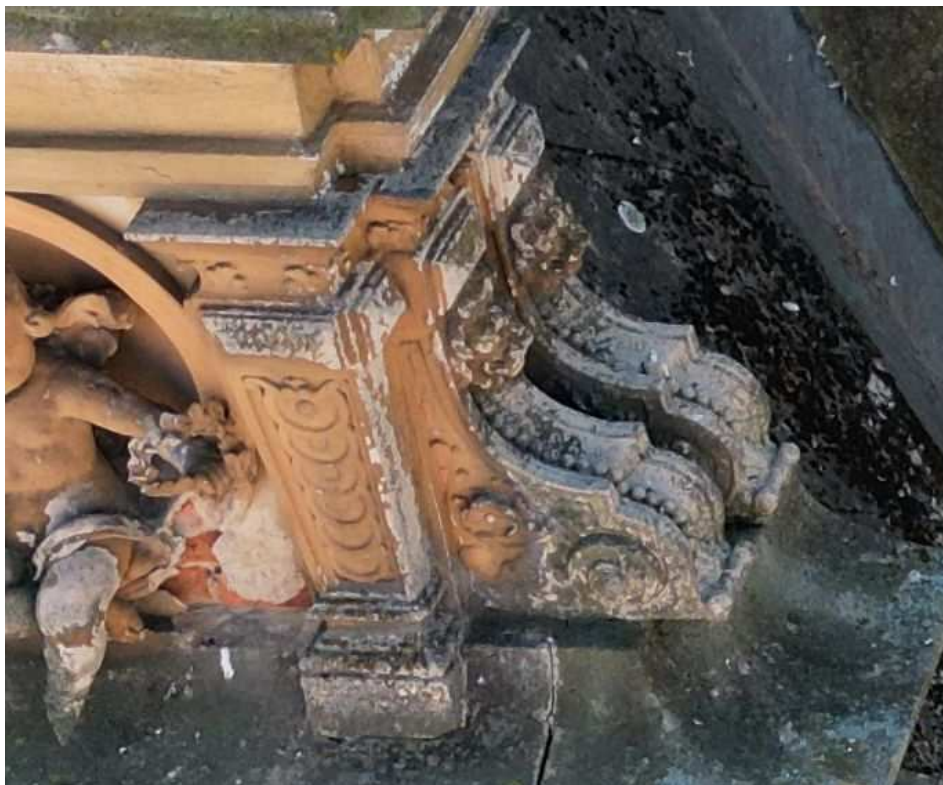
ŠT/B2	<p>Stávající plasticky bohaté nároží s reliéfy lví hlav, volutou a ornamentem penízků. Bohatě plasticky zpracované dekorace nároží zvýšeného štítu je složeno z osazených štukových prvků. Dvojice konzol s penízky a dvojice konzol se lví hlavou a rostlinným ornamentem.</p>	
-------	---	--

Stávající povrchová barevná úprava fasádním nátěrem je z velké části smyta zejména na vodorovných - namáhaných plochách. Povrch je v těchto vlhkosti exponovaných oblastech silně znečištěn nálety nízké zeleně (mechy, řasy). Vrchní vrstva matérie je z velké části erodovaná, rozvolněná a dochází k postupné ztrátě. Přiléhající omítkové plochy odpadají na jádrovou omítku a zdivo.

Přístup k obnově prvku je obdobný jako v případě ostatních ploch. Povrch bude očištěn od uvolněných a nevhodných barevných vrstev. Citlivé a šetrné čištění proběhne regulovanou tlakovou vodní parou a následné ruční dočištění pomocí špachtlí, skalpelů, případně sochařských dlát. Vegetační nálety budou odstraněny a vyhubeny vhodným biocidním prostředkem v optimální koncentraci. Očištěný povrch bude dále lokálně konsolidován. Případné trhliny budou vyplněny injektáží na minerální bázi. Chybějící modelace bude obnovena štukovou minerální směsí. Rozsáhlejší vysprávkky budou doplněny jádrovou (hrubší) štukovou směsí a na drobnější plastické doplňky bude použita směs jemnější - finální. Na závěr bude prvek ošetřen fasádním nátěrem vybraného složení, odstínu a zejména vhodné konzistence, aby nedošlo k zatření modelace.

**Povrch. úpr.:** silikátový fasádní nátěr (základní nátěr + mezinátěr + vrchní nátěr).

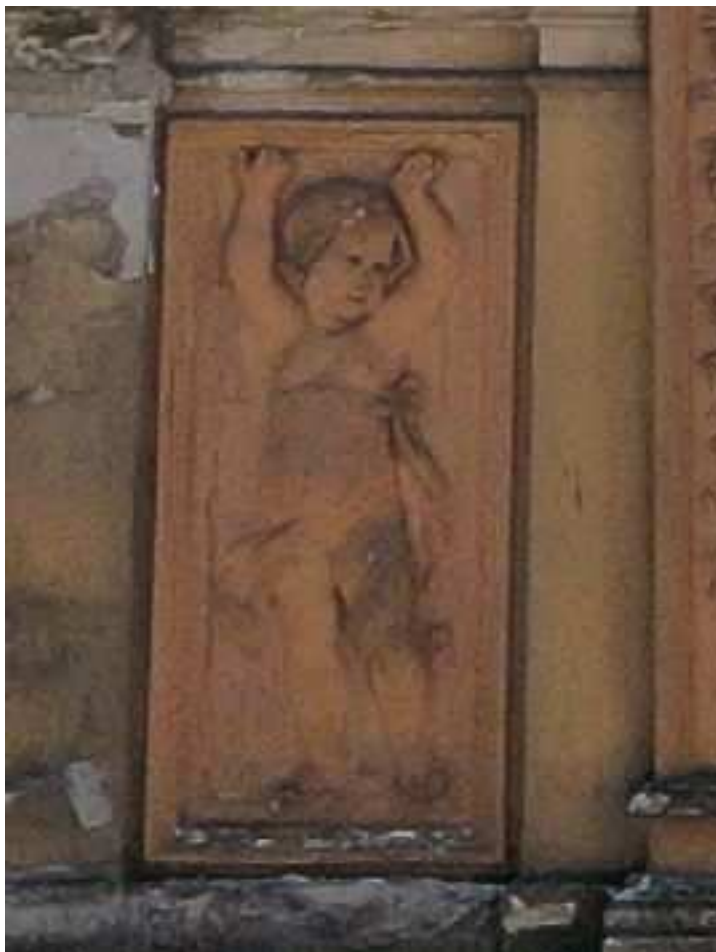
#### ŠT/B4

Stávající reliéf postavy dítěte - putty (levý). Obdélníkový reliéf s profilovaným rámem a vpadlým zrcadlem zobrazuje nakročenou okřídlenou dětskou postavu (putty) s natočenou hlavou, pohledem směřovaným na středovou osu vikýře.

Povrch reliéfu je znečištěn depozity městských nečistot a nálety nízké zeleně. V oblastech profilovaného rámu jsou patrné četné trhliny s dislokací. Plocha v pozadí reliéfu je v mnoha místech propadlá. Modelace samotné figury se zdá být autentická, ale do značné míry je zatřena barevnými fasádními nátěry. Až po odstranění těchto barevných vrstev bude možné určit přesný rozsah poškozené modelace.

Přístup k obnově prvku je obdobný jako v případě ostatních ploch. Povrch bude očištěn od uvolněných a nevhodných barevných vrstev. Citlivé a šetrné čištění proběhne regulovanou tlakovou vodní parou a následné ruční dočištění pomocí špachtlí, skalpelů, případně sochařských dlát. Vegetační nálety budou odstraněny a vyhubeny vhodným biocidním prostředkem v optimální koncentraci. Očištěný povrch bude dále lokálně konsolidován. Trhliny budou revidovány a případně vyplněny injektáží na minerální bázi. Chybějící modelace bude obnovena štukovou minerální směsí. Rozsáhlejší vysprávkky budou doplněny jádrovou (hrubší) štukovou směsí a na drobnější plastické doplňky bude použita směs jemnější - finální. Na závěr bude prvek ošetřen fasádním nátěrem vybraného složení, odstínu a zejména vhodné konzistence, aby nedošlo k zatření modelace.

**Povrch. úpr.:** silikátový fasádní nátěr (základní nátěr + mezinátěr + vrchní nátěr).

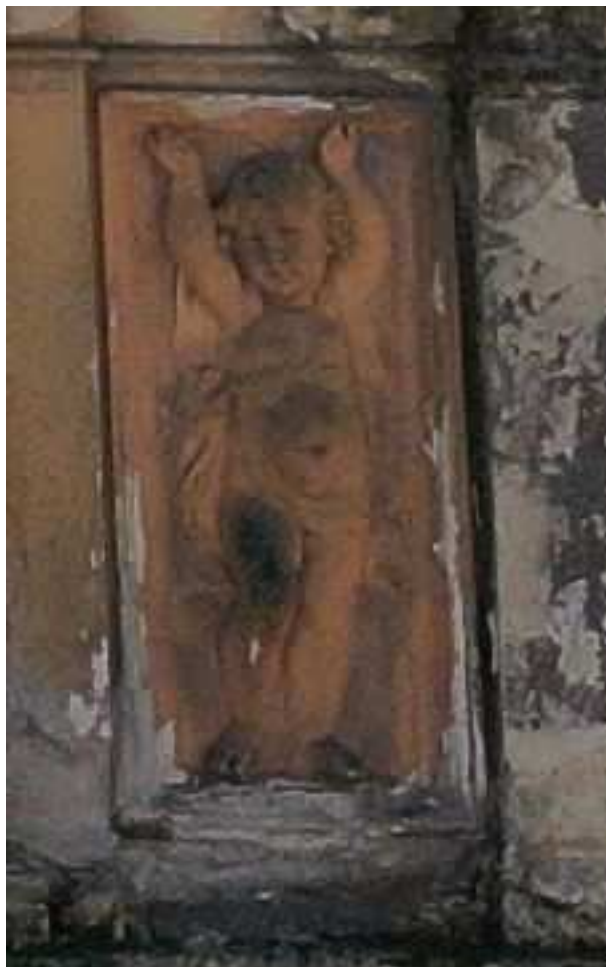
#### ŠT/B5

Stávající reliéf postavy dítěte - putty (pravý). Obdélníkový reliéf s profilovaným rámem a vpadlým zrcadlem zobrazuje nakročenou okřídlenou dětskou postavu (putty) s natočenou hlavou, pohledem směřovaným na středovou osu vikýře.

Povrch reliéfu je znečištěn depozity městských nečistot a nálety nízké zeleně. Vodou namáhaných místech je povrch reliéfu omyt a dochází k vymývání původní matérie. V oblastech profilovaného rámu jsou patrné četné trhliny s dislokací. V levém rohu rámu a přiléhající omítky pozorujeme v minulosti provedený „zajišťující“ zásah odpaďavajících omítkových ker. Modelace samotné figury se zdá být autentická, ale do značné míry je zatřena barevnými fasádními nátěry. Až po odstranění těchto vrstev bude možné určit přesný rozsah poškozené modelace.

Přístup k obnově prvku je obdobný jako v případě ostatních ploch. Povrch bude očištěn od uvolněných a nevhodných barevných vrstev. Citlivé a šetrné čištění proběhne regulovanou tlakovou vodní parou a následné ruční dočištění pomocí špachtlí, skalpelů, případně sochařských dlát. Vegetační nálety budou odstraněny a vyhubeny vhodným biocidním prostředkem v optimální koncentraci. Očištěný povrch bude dále lokálně konsolidován. Trhliny budou revidovány a případně vyplněny injektáží na minerální bázi. Chybějící modelace bude obnovena štukovou minerální směsí. Rozsáhlejší vysprávkky budou doplněny jádrovou (hrubší) štukovou směsí a na drobnější plastické doplňky bude použita směs jemnější - finální. Na závěr bude prvek ošetřen fasádním nátěrem vybraného složení, odstínu a zejména vhodné konzistence, aby nedošlo k zatření modelace.

**Povrch. úpr.:** silikátový fasádní nátěr (základní nátěr + mezinátěr + vrchní nátěr).

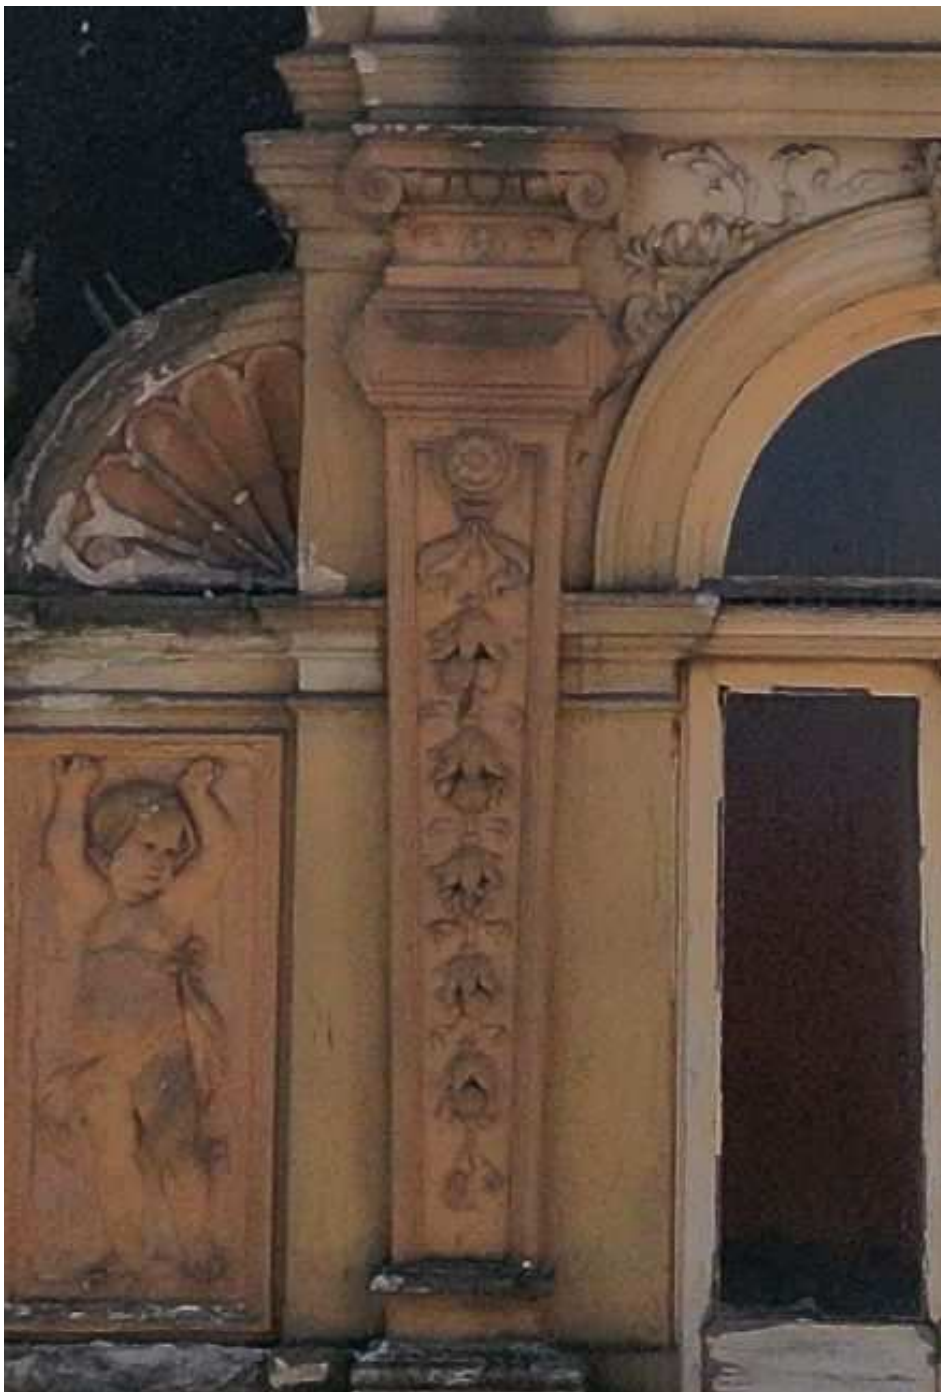
#### ŠT/B6

Stávající vertikální rozvilina pilastru s íónskou hlavicí. Dvojice volutových konzolí s vertikálním rozvilinou v padlém zrcadle kónického pilastru tvoří osově symetrické orámování dveří vstupu na balkónek.

Povrch prvků je kompaktní, ale nese známky znečištění depozitem městských nečistot a náletů nízké vegetace (řas a mechů). Drobné poškození je možné pozorovat na profilaci v patě objektu.

Přístup k obnově prvku je obdobný jako v případě ostatních ploch. Povrch bude očištěn od uvolněných a nevhodných barevných vrstev. Citlivé a šetrné čištění proběhne regulovanou tlakovou vodní parou a následné ruční dočištění pomocí špachtlí, skalpelů, případně sochařských dlát. Vegetační nálety budou odstraněny a vyhubeny vhodným biocidním prostředkem v optimální koncentraci. Očištěný povrch bude dále lokálně konsolidován. Trhliny budou revidovány a případně vyplněny injektáží na minerální bázi. Chybějící modelace bude obnovena štukovou minerální směsí. Rozsáhlejší vysprávkky budou doplněny jádrovou (hrubší) štukovou směsí a na drobnější plastické doplňky bude použita směs jemnější - finální. Na závěr bude prvek ošetřen fasádním nátěrem vybraného složení, odstínu a zejména vhodné konzistence, aby nedošlo k zatření modelace.

**Povrch. úpr.:** silikátový fasádní nátěr (základní nátěr + mezinátěr + vrchní nátěr).

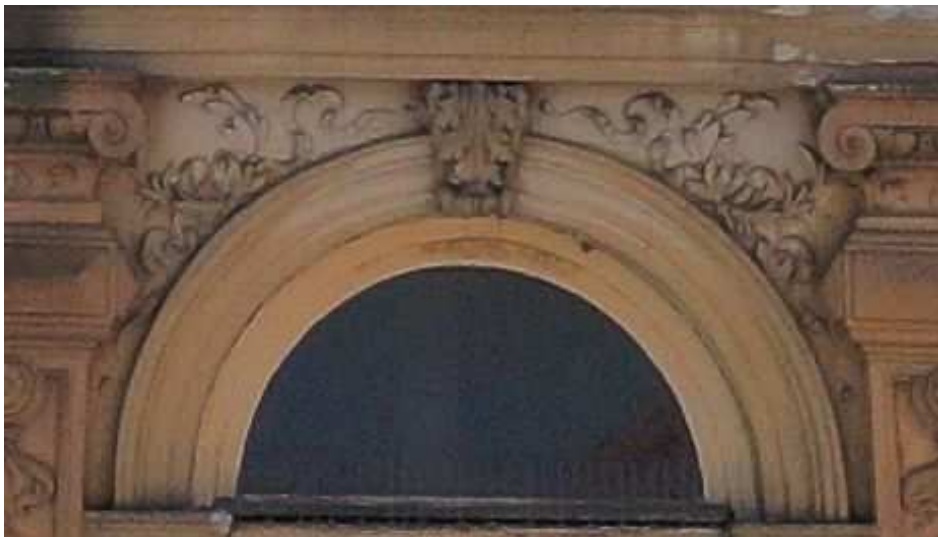
#### ŠT/B7

Supraporta s akantovou rozvilinou a klenákem. Plastická dekorace supraporty nad vstupem na balkón. Je tvořena dvojicí rozvilin ve cviklu spjatých středovým klenákem s volutou a akantovým listem.

Přístup k obnově prvku je obdobný jako v případě ostatních ploch. Povrch bude očištěn od uvolněných a nevhodných barevných vrstev. Citlivé a šetrné čištění proběhne regulovanou tlakovou vodní parou a následné ruční dočištění pomocí špachtlí, skalpelů, případně sochařských dlát. Vegetační nálety budou odstraněny a vyhubeny vhodným biocidním prostředkem v optimální koncentraci. Očištěný povrch bude dále lokálně konsolidován. Trhliny budou revidovány a případně vyplněny injektáží na minerální bázi. Chybějící modelace bude obnovena štukovou minerální směsí. Rozsáhlejší vysprávkky budou doplněny jádrovou (hrubší) štukovou směsí a na drobnější plastické doplňky bude použita směs jemnější - finální. Na závěr bude prvek

ošetřen fasádním nátěrem vybraného složení, odstínu a zejména vhodné konzistence, aby nedošlo k zatření modelace.

**Povrch. úpr.:** silikátový fasádní nátěr (základní nátěr + mezinátěr + vrchní nátěr). Barevnost bude stanovena architektem a pracovníky památkové péče.

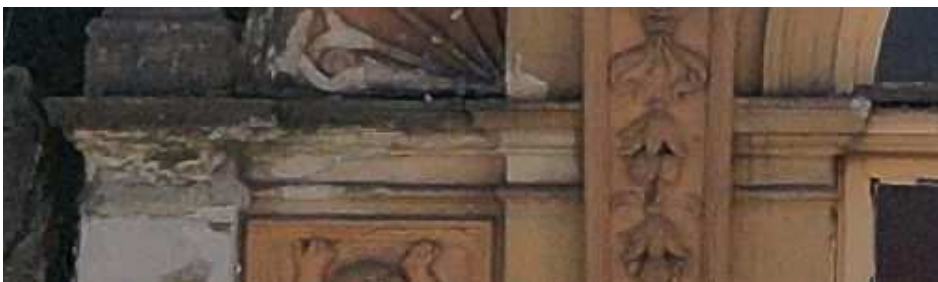
#### ŠT/B8

Stávající profilovaná římsa štítu v průčelí. Povrch je poškozen usazeninami prachu. Lokální defekty profilace římsy. Po postavení lešení bude proveden průzkum a bude upřesněn způsob a rozsah prací.

Povrch římsy bude očištěn tlakovou párou + případně mechanicky, ručně pomoc skalpelů, špachtlí ... . Při podezření na zvýšenou míru zasolení bude proveden laboratorní rozbor. Nesoudržné úseky budou odstraněny a doplněny dle zachované profilace. V případě větších defektů, budou opravy provedením tažením šablonou. Opravy budou provedeny vápennou maltou s malou příměsí cementu + následnou tenkovrstvou štukovou omítkou. Následovat bude sjednocení povrchu přepěněním. Na závěr budou provedeny fasádní nátěry.

**Povrch. úpr.:** silikátový fasádní nátěr (základní nátěr + mezinátěr + vrchní nátěr).

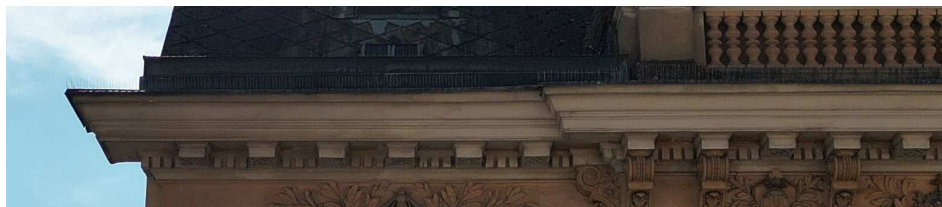
## ŠT/B10

Stávající profilovaná hlavní římsa. Povrch je poškozen usazeninami prachu. Lokální defekty profilace římsy. Po postavení lešení bude proveden průzkum a bude upřesněn způsob a rozsah prací.

Jedná se o plochy ve styku s oplechováním horního líce římsy, pás cca 75 mm. Tato místa budou opravena v rámci prací na střechách. Případné defekty budou doplněny. Předpoklad lokální opravy do 5%. Kompletní opravy římsy budou provedeny v rámci prací na fasádách. Povrch římsy bude očištěn tlakovou párou + případně mechanicky, ručně pomocí skalpelů, špachtlí ... . Při podezření na zvýšenou míru zasolení bude proveden laboratorní rozbor. Nesoudržné úseky budou odstraněny a doplněny dle zachované profilace. V případě větších defektů, budou opravy provedeny tažením šablonou. Opravy budou provedeny vápennou maltou s malou příměsí cementu + následnou tenkovrstvou štukovou omítkou. Následovat bude sjednocení povrchu přepěněním. Na závěr budou provedeny fasádní nátěry.

**Povrch. úpr.:** silikátový fasádní nátěr (základní nátěr + mezinátěr + vrchní nátěr).

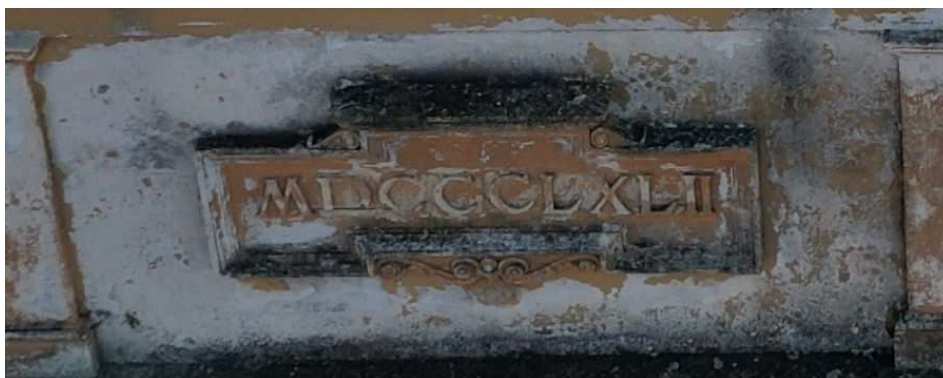
ozn.	popis	množ.
ŠT/C1	<p>Stávající vlys s datací „MDCCCLXII“. Plasticky provedená datace výstavby objektu na západní fasádě objektu radnice v Domažlicích. MDCCCLXII“ (MDCCCXLII-&gt;1892)</p> <p>Barevná vrstva fasádního nátěru je do značné míry z povrchu smyta. Povrch jeví známky eroze a lokálního rozvolnění. Rozsáhlým způsobem je poškozena profilovaná pasparta nápisové plochy. Při bližším pohledu nalézáme velké množství trhlin a postupně se uvolňující části. Modelace číslic D a C je ve spodní části výrazně narušena, spodní části zcela chybí. Ve vodorovných partiích pozorujeme známky znečištění vegetačním náletem (mechy a lišejníky).</p> <p>Přístup k obnově prvku je obdobný jako v případě ostatních ploch. Povrch bude očištěn od uvolněných a nevhodných barevných vrstev. Citlivé a šetrné čištění proběhne regulovanou tlakovou vodní parou a následné ruční dočištění pomocí špachtlí, skalpelů, případně sochařských dlát. Vegetační nálety budou odstraněny a vyhubeny vhodným biocidním prostředkem v optimální koncentraci. Očištěný povrch bude dále lokálně konsolidován. Trhliny budou revidovány a případně vyplněny injektáží na minerální bázi. Chybějící modelace bude obnovena štukovou minerální směsí. Rozsáhlejší vysprávkky budou doplněny jádrovou (hrubší) štukovou směsí a na drobnější plastické doplňky bude použita směs jemnější - finální. Na závěr bude prvek ošetřen fasádním nátěrem vybraného složení, odstínu a zejména vhodné konzistence, aby nedošlo k zatření modelace.</p> <p><b>Povrch. úpr.:</b> silikátový fasádní nátěr (základní nátěr + mezinátěr + vrchní nátěr).</p> <p>Barevnost bude stanovena architektem a pracovníky památkové péče.</p> <p><b>Rozměry:</b> ~2000/1000 mm, plocha prvku do cca 1,5 m<sup>2</sup></p>	1 ks

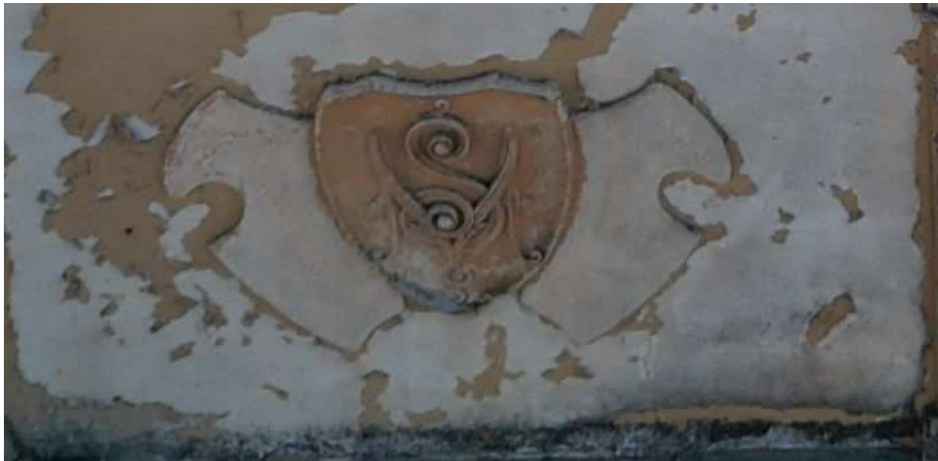
ŠT/C2	<p>Stávající reliéf s monogramem „SM“. Plasticky provedený monogram SM kombinující dekorativní rostlinné prvky s geometrickým ornamentem.</p> <p>Barevná vrstva fasádního nátěru je částečně z povrchu smyta. Povrch jeví známky částečné eroze, rozvolnění. Ve spodních částí reliéfu pozorujeme známky znečištění vegetačním náletem (mechy a lišejníky).</p> <p>Přístup k obnově prvku je obdobný jako v případě ostatních ploch. Povrch bude očištěn od uvolněných a nevhodných barevných vrstev. Citlivé a šetrné čištění proběhne regulovanou tlakovou vodní parou a následné ruční dočištění pomocí špachtlí, skalpelů, případně sochařských dlát. Vegetační nálety budou odstraněny a vyhubeny vhodným biocidním prostředkem v optimální koncentraci. Očištěný povrch bude dále lokálně konsolidován. Trhliny budou revidovány a případně vyplněny injektáží na minerální bázi. Chybějící modelace bude obnovena štukovou minerální směsí. Rozsáhlejší vysprávkky budou doplněny jádrovou (hrubší) štukovou směsí a na</p>

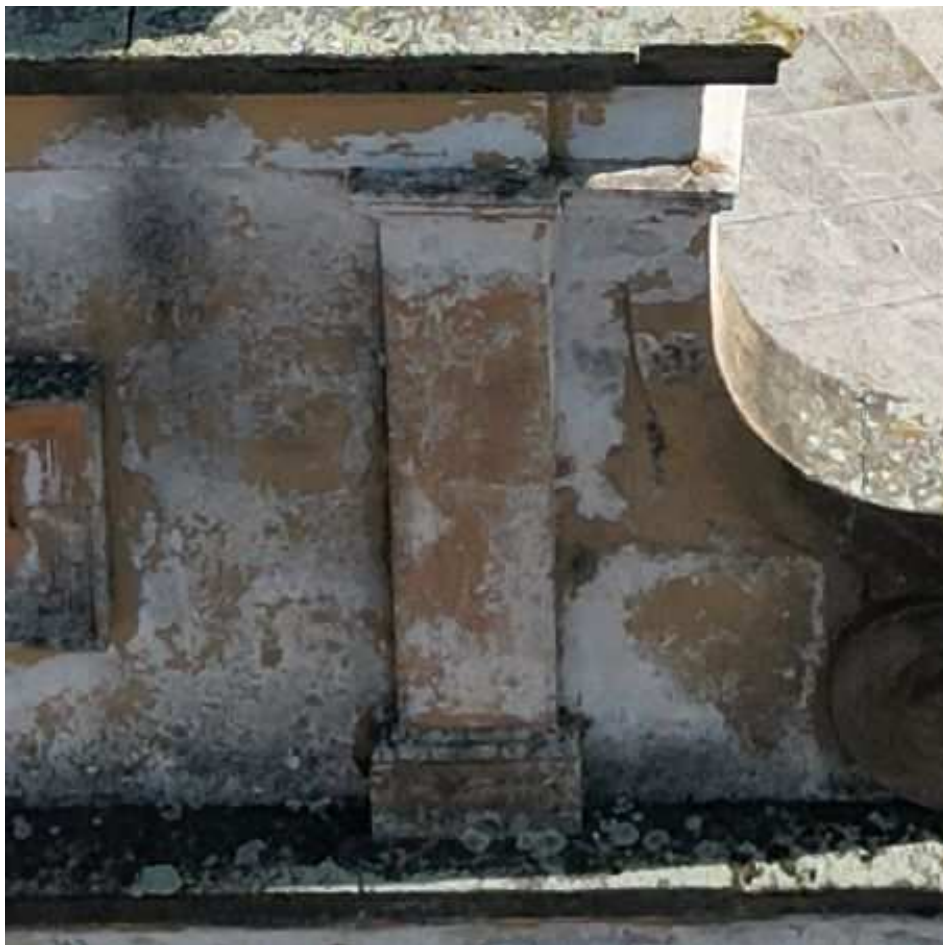
### ŠT/C3

Stávající horní pilastr západního štítu. Pilastr je tvořen hlavicí, dříkem a patkou. Povrch je poškozen usazeninami prachu. Lokální defekty profilace římsy. Po postavení lešení bude proveden průzkum a bude upřesněn způsob a rozsah prací.

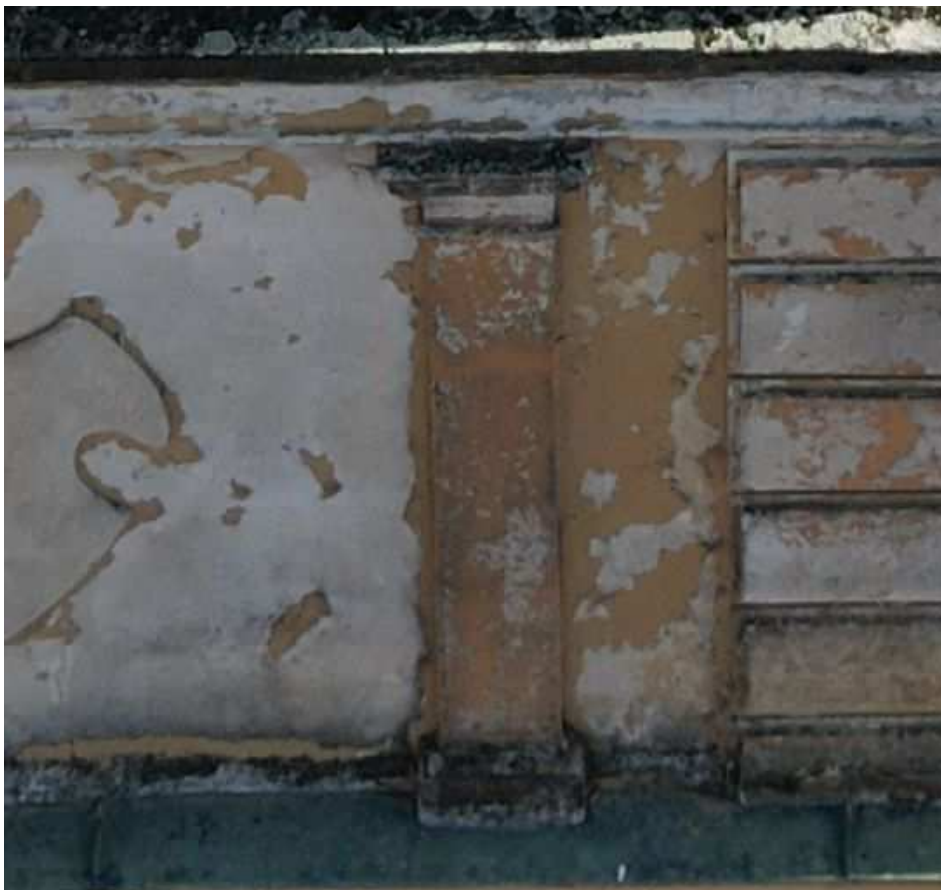
#### ŠT/C4

Stávající dolní pilastr západního štítu. Pilastr je tvořen hlavicí, dříkem a patkou. Povrch je poškozen usazeninami prachu. Lokální defekty profilace římsy. Po postavení lešení bude proveden průzkum a bude upřesněn způsob a rozsah prací.

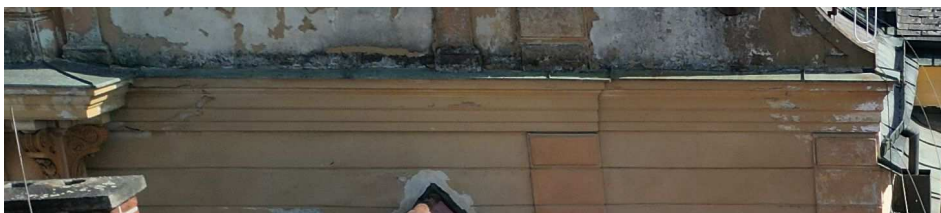
#### ŠT/C5

Stávající profilovaná hlavní římsa. Povrch je poškozen usazeninami prachu. Lokální defekty profilace římsy. Po postavení lešení bude proveden průzkum a bude upřesněn způsob a rozsah prací.
