Restaurátorský průzkum a záměr  
- pasířské a klempířské prvky střechy -

OBJEKT RADNICE – STAVEBNÍ ÚPRAVA KROVŮ A STŘECH

Domažlice

Pasířství Houska & Douda

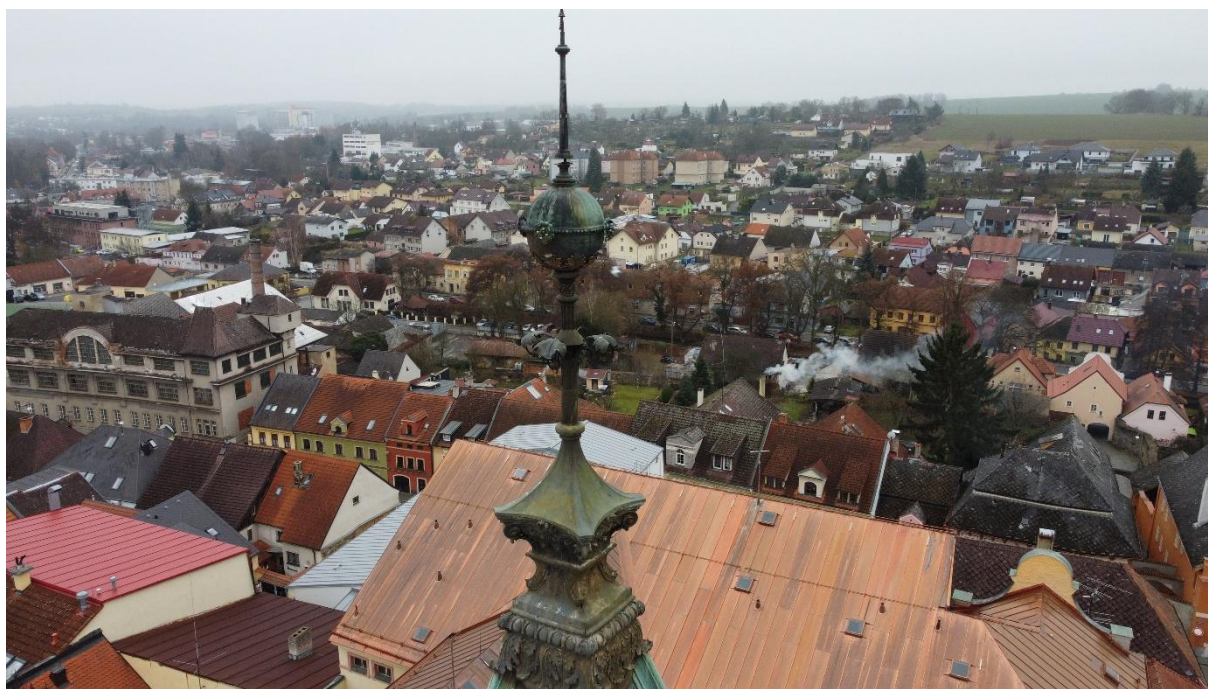
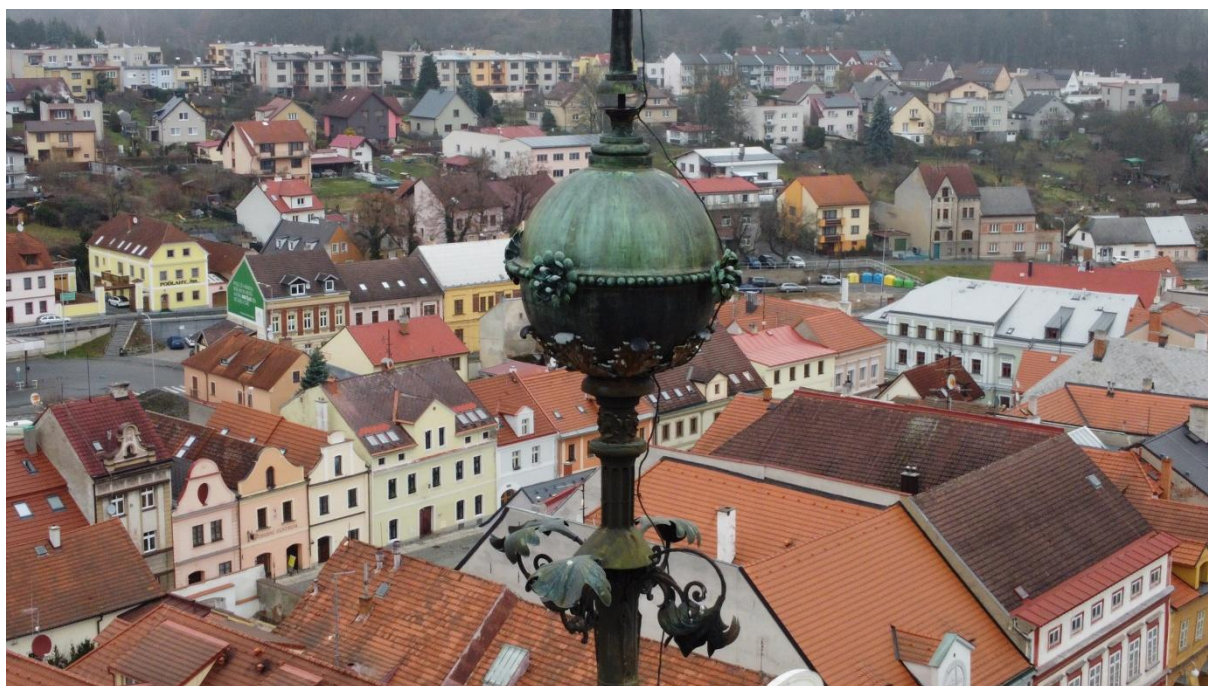
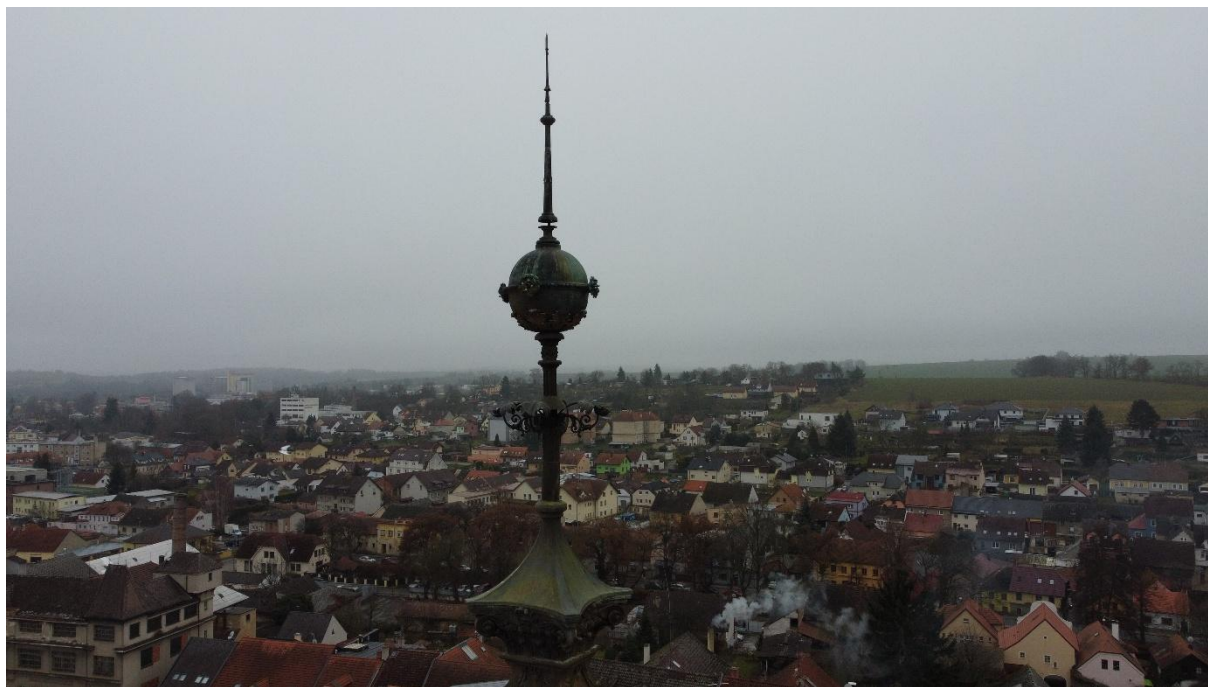
## KL/A1

Je předpoklad že stav kovové vnitřní konstrukce bude na hranici životnosti. Sestava jeví zámky degradace, zejména použitých zinkových prvků. Některé části zcela chybí. Povrch mědi je zoxidovaný až do zelené patiny. Zinkové prvky byli pravděpodobně opatřeny barvou. Povrch je zanesený nečistotami a depozity stékajících ze zinkových prvků. Kombinace mědi a zinku není zcela běžná, spíše výjimečná, protože na styku se tvoří makročlánek a méně ušlechtilý kov(zinek) rychle koroduje. I odplavování korozních produktů mědi na zinek vede ke korozi.

- Vrcholová část hrotnice bude zlacena plátkovým zlatem na podkladový mixtion či rapid. Po dohodě bude zlacena i makovice a část pod makovicí.
- Způsob restaurování, výběr barev, bude průběžně konzultován se zástupci NPÚ a projektantem.

- Zpětná montáž na místo
- Restaurátorská zpráva

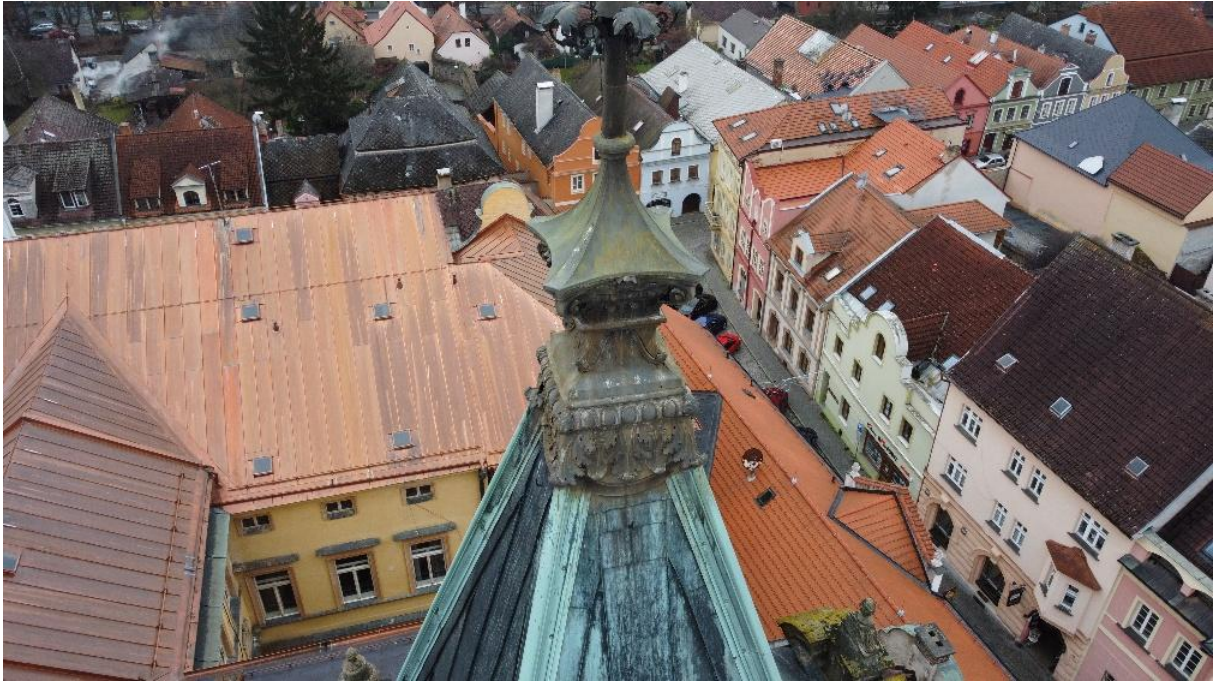
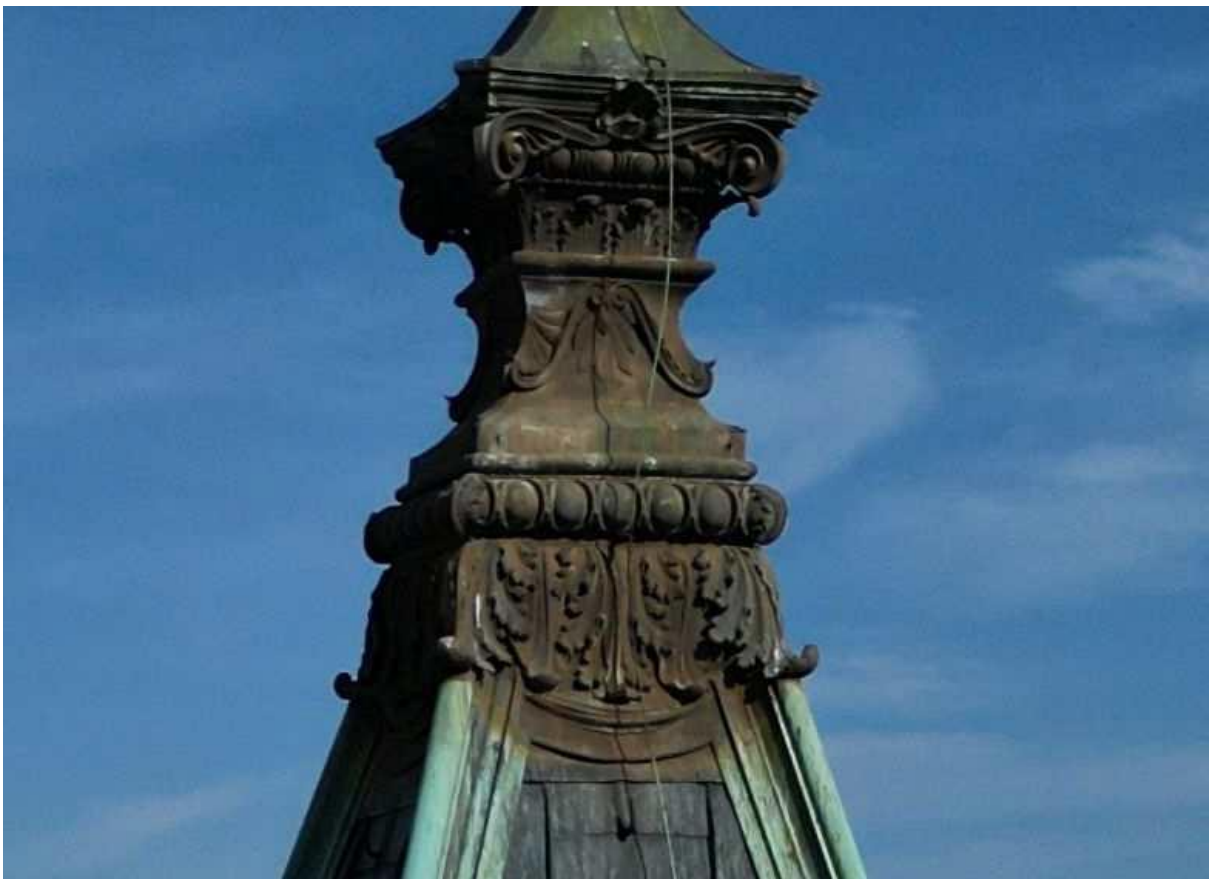
## KL/A2

Sestava jeví známky degradace, zejména použitých zinkových prvků. Některé části mohou chybět, spoje popraskané, plechový materiál bude zkřehlý zkorodovaný. Barevná úprava degradovaná.

- Kontrola a repase případné konstrukce zinkové části – náhrada za nerezový materiál
- Způsob restaurování, výběr barev, bude průběžně konzultován se zástupci NPÚ a projektantem.

- Zpětná montáž na místo
- Restaurátorská zpráva

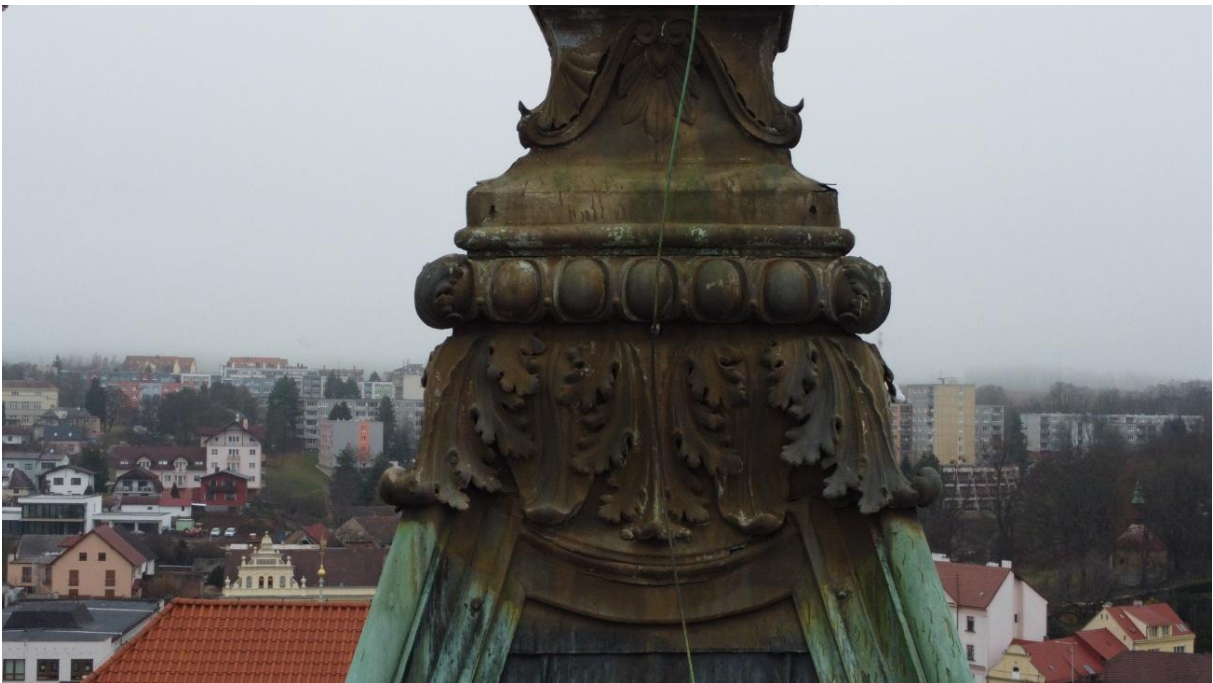
popraskané a děravé oplechování

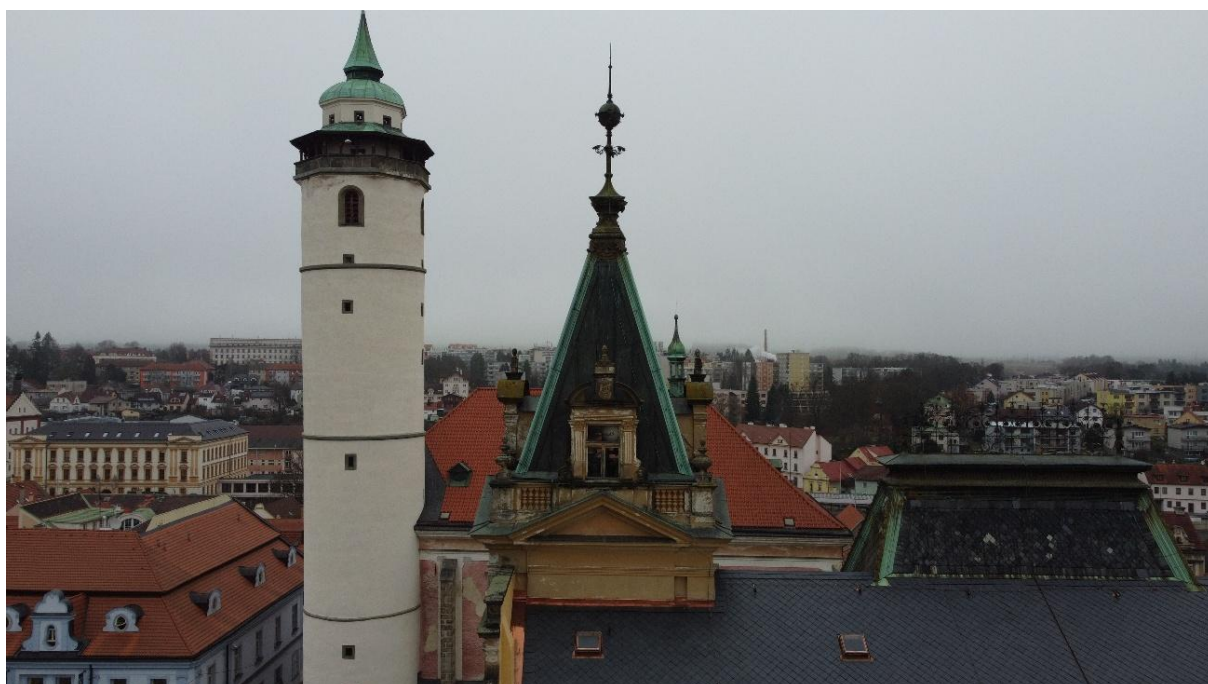
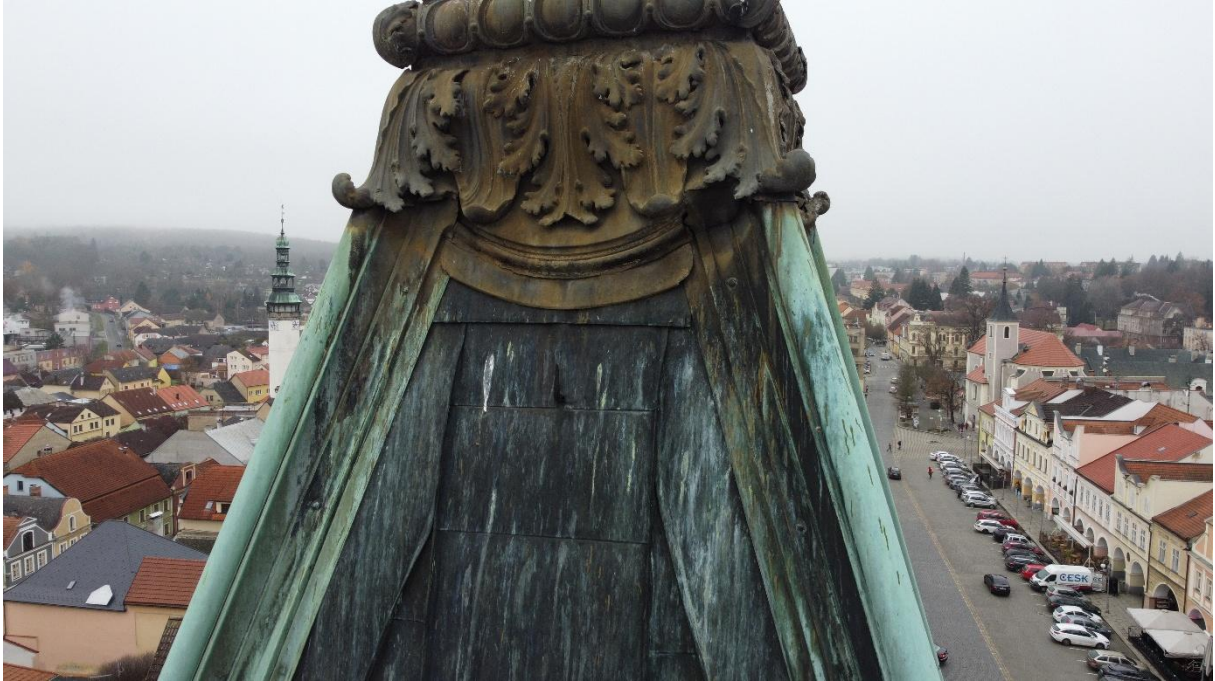
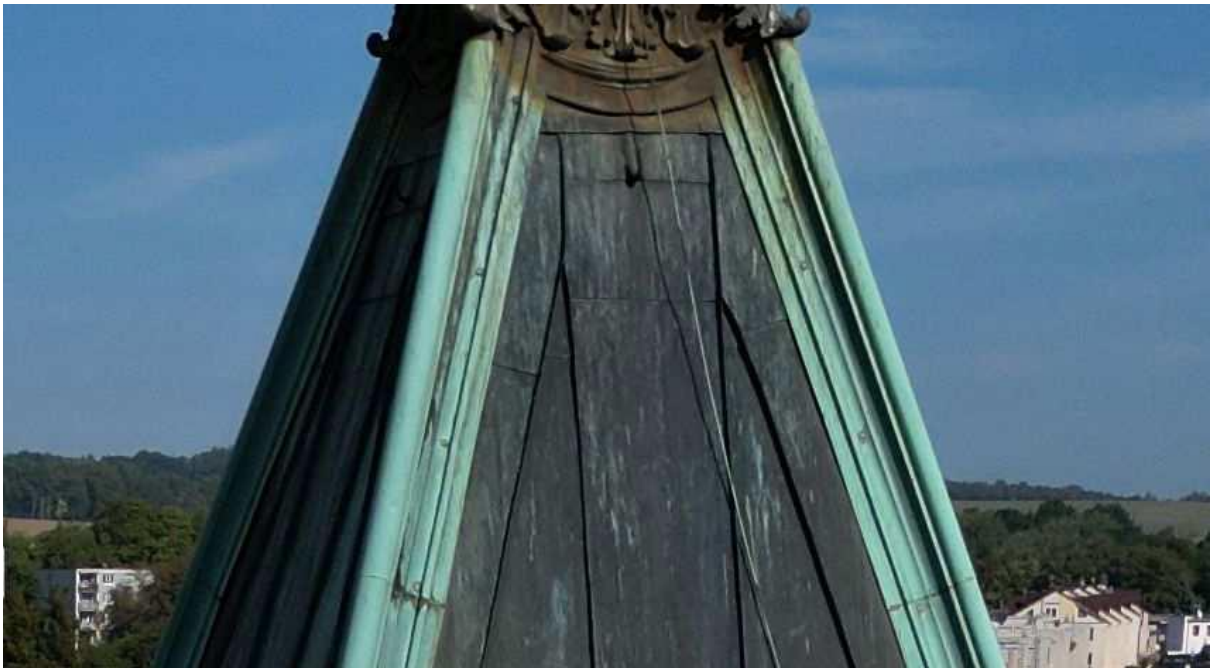
## KL/A3

Nárožní lišty nejeví vážnější poškození vyjma popraskaného letování napojení v délkách a překrytí letování hřebů. Povrch je v přirozené zelené patině. Lišty jsou kompletní.

- Demontáž nároží
- Rozšířený rest. průzkum, na základě prohlídky bude rozhodnuto o dalším postupu. Po demontáži prvku bude upřesněn i nový způsob uchycení. Nutná návaznost na oplechování střechy KL/A2 a Z/A1.,
- Měděné prvky budou šetrně očištěny a zbaveny usazených depositů a nežádoucích barev a zbarvení od zinku. Postup bude proveden tak, aby byla, pokud možno zachována patina měděných prvků.
- Zhotovení kopií chybějících částí shodnou technologií jako originály.
- Opravení prasklin a doplnění chybějících částí bude provedeno cínovo – olověnou pájkou.
- Způsob restaurování bude průběžně konzultován se zástupci NPÚ a projektantem.
- Zpětná montáž na místo
- Restaurátorská zpráva

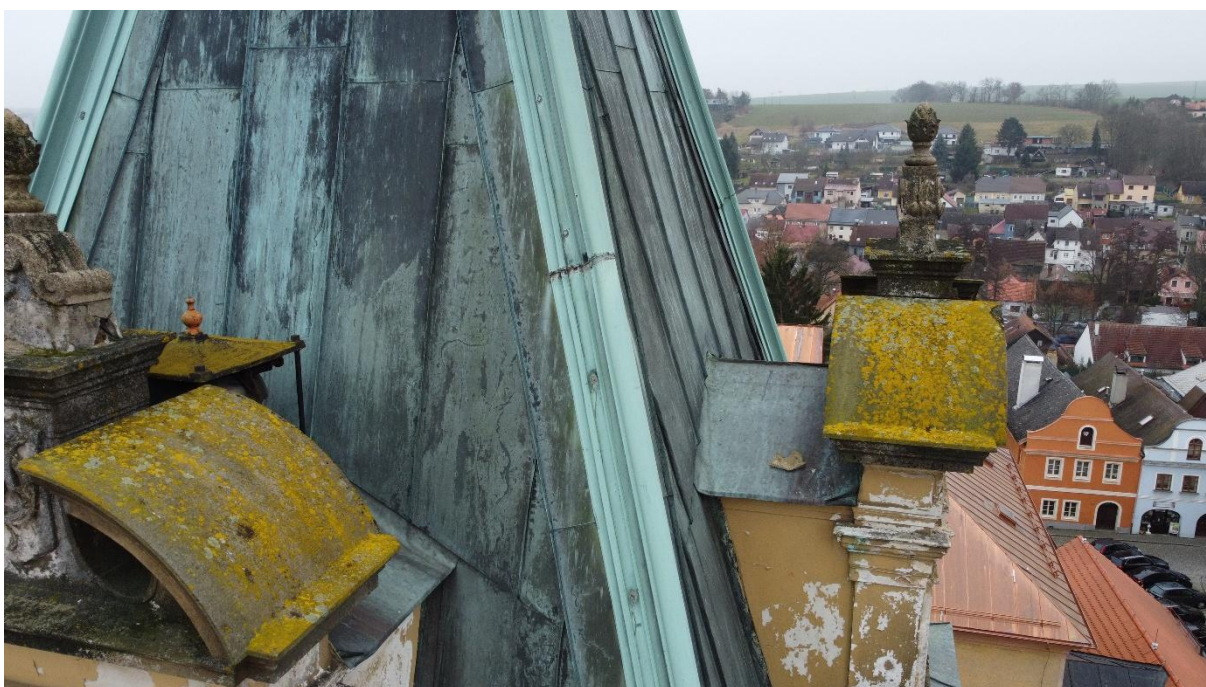
Měděné oplechování nároží, napojení

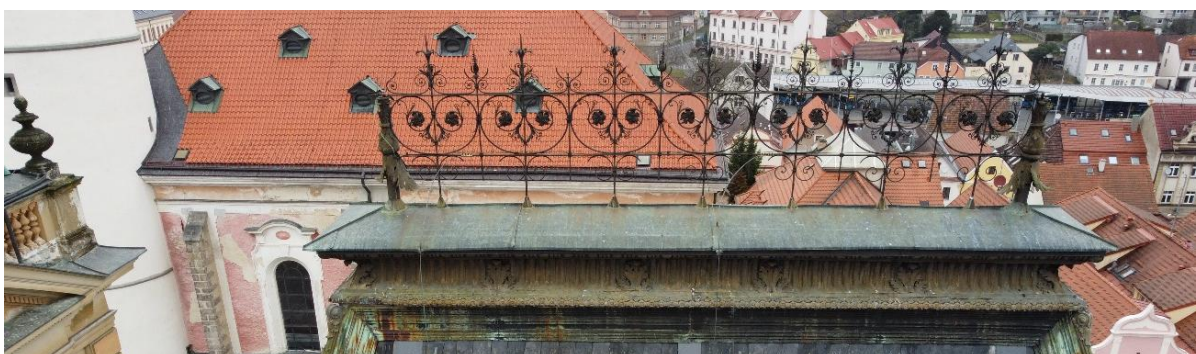
## KL / B1

Stav hrotnic je havarijný, bylo nutné je sejmut z střechy. Středová montáž zkorodovaná, chybí část rotačních dílů a zdobných tepaných prvků. Značná deformace jednotlivých dílů. Povrch zoxidovaný do zelené patiny, nátěry degradované. Spodní část hrotnic je ještě na kovovém zábradlí.

- Demontáž hrotnice
- Rozšířený rest. průzkum, na základě prohlídky bude rozhodnuto o dalším postupu. Po demontáži prvku bude upřesněn i nový způsob uchycení. Nutná návaznost na oplechování střechy KL/B2 a KO/B1 a B2, a na zábradlí.
- Měděné prvky budou šetrně rozebrány, očištěny a zbaveny usazených depositů a nežádoucích barev a zbarvení
- vyrovnaní deformací, doplnění chybějících a degradovaných dílů, vyžihání z zkřehlých dílů, podletování prasklin s podložením.
- Zhotovení kopií chybějících částí shodnou technologií jako originály.
- Opravení prasklin a doplnění chybějících částí bude provedeno cínovo-olověnou pájkou.
- -Povrchová úprava mědi bude provedena patinací, zinkové díly budou opatřeny barvou. Hrot bude zlacen plátkovým zlatem na podkladový mixtion
- Způsob restaurování bude průběžně konzultován se zástupci NPÚ a projektantem.
- Zpětná montáž na místo
- Restaurátorská zpráva

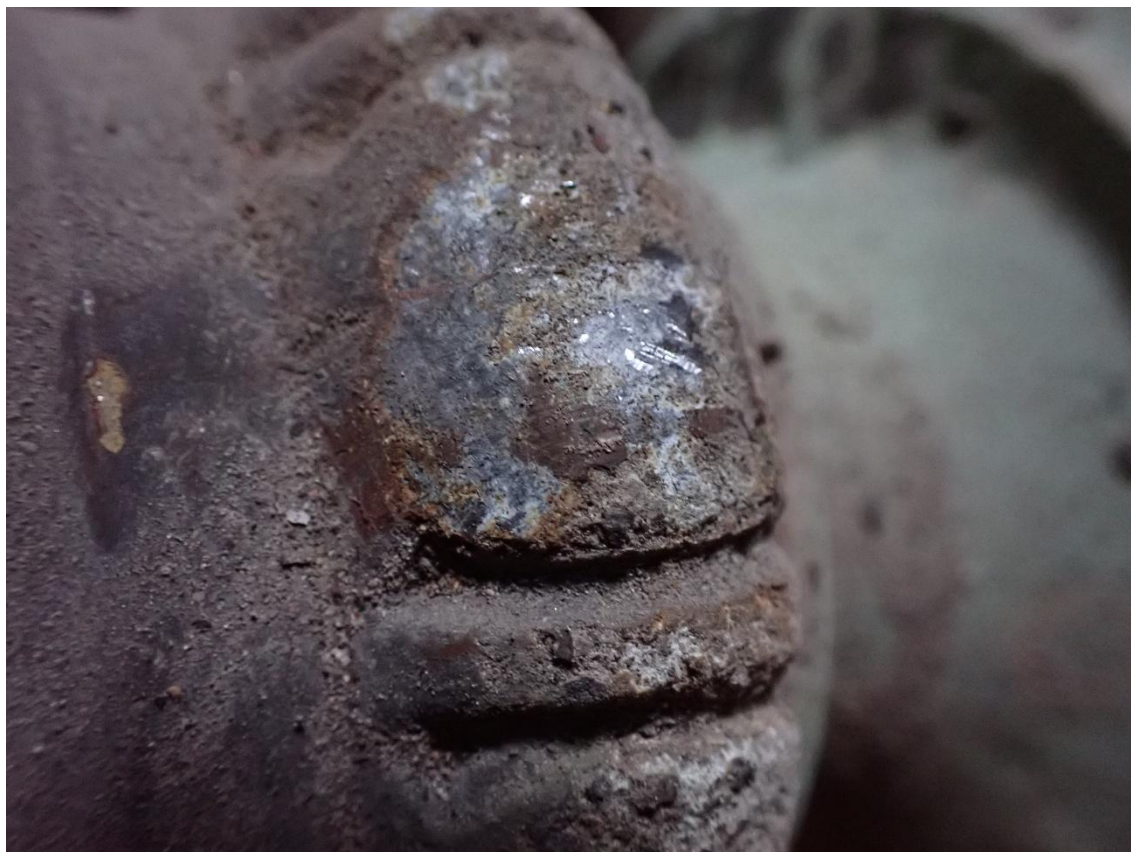
zinkový odlitek na hrotnici opatřený barvo

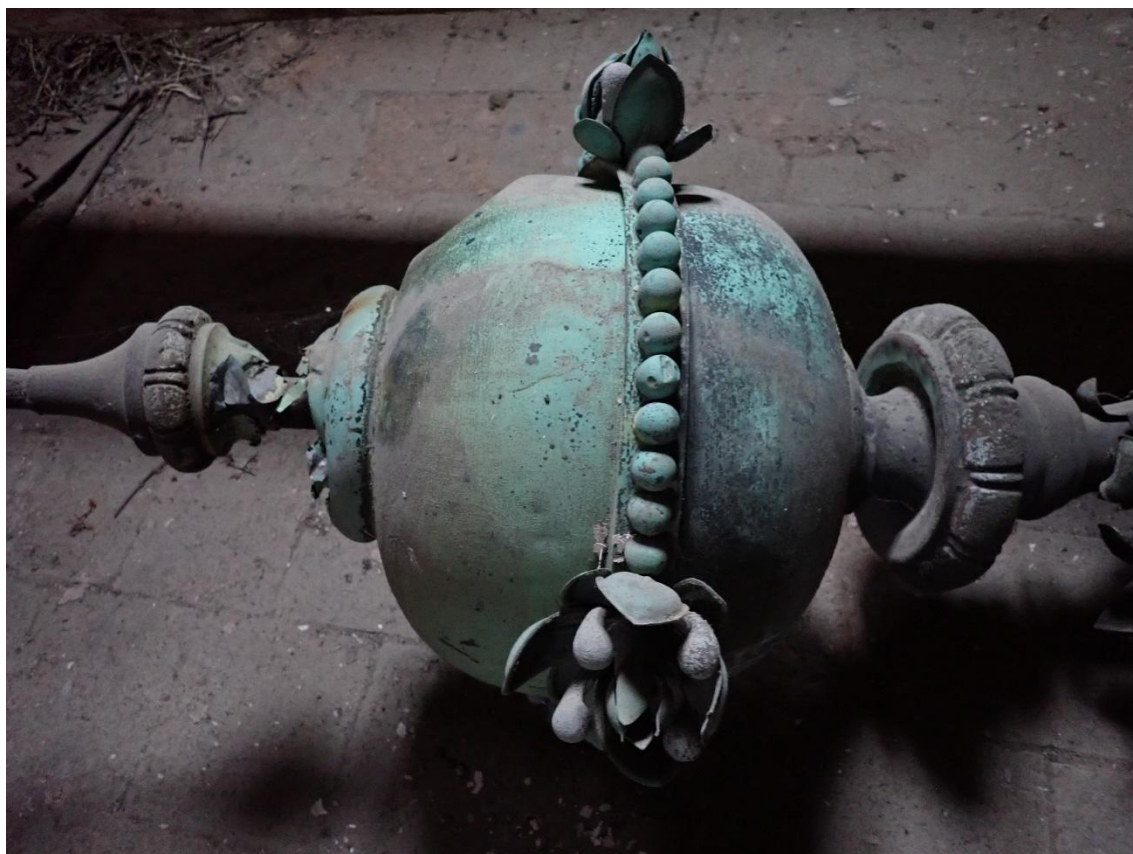
Stav – deformace tepaných rostlinných prvku

Zdobení měděné makovice, deformace.

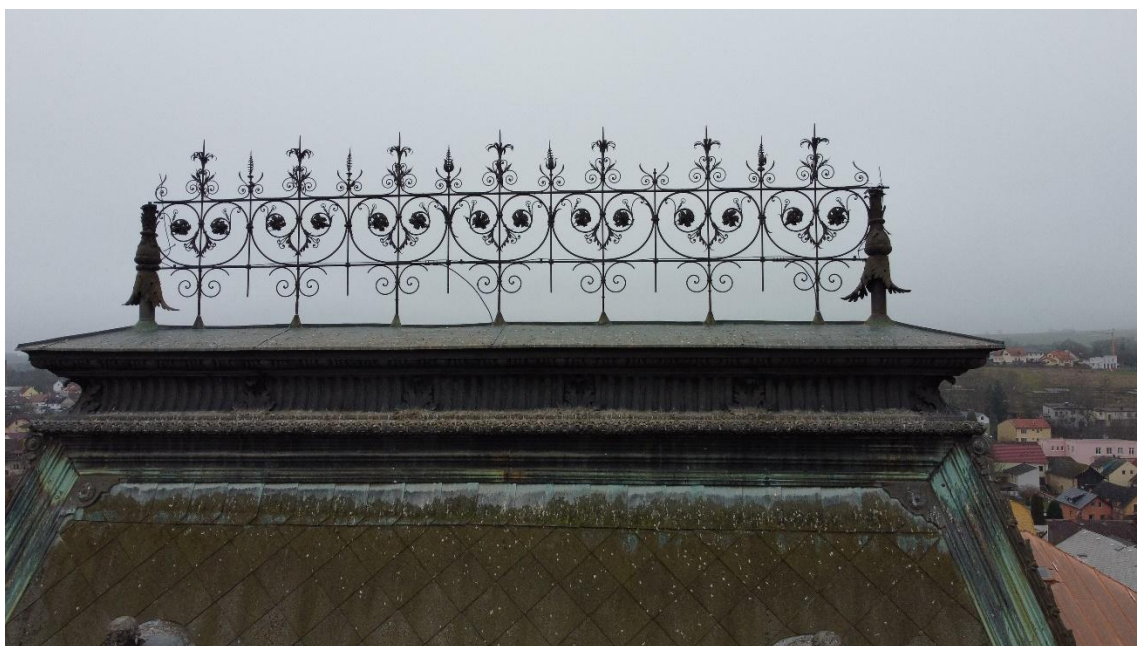
Hřeben střechy

Sestava jeví známky degradace, zejména použitých zinkových prvků. Některé zinkové části zcela chybí. Cca 5%. Povrch mědi je zbarven černou a zelenou patinou. Místy je zanesena korozními produkty železa, zinku a barvy. Povrch působí rušivě. Zinkové prvky byli pravděpodobně opatřeny barvou. Kombinace mědi a zinku není zcela běžná, spíše výjimečná, protože na styku se tvoří makročlánek a méně ušlechtilý kov(zinek) rychle koroduje. I odplavování korozních produktů mědi na zinek vede ke korozi.

- Demontáž celku
- Rozšířený rest. průzkum, stratigrafie, na základě prohlídky bude rozhodnuto o dalším postupu. Po demontáži prvku bude upřesněn způsob uchycení. Nutná návaznost na oplechování střechy KL/B2.
- Demontáž zinkových lišt a ozdob
- Měděné prvky budou šetrně očištěny a zbaveny usazených depositů a nežádoucích barev. Postup bude proveden tak, aby byla, pokud možno zachována patina měděných prvků.
- Zinkové díly budou mechanicko-chemickou cestou zbaveny všech barev.
- Zhotovení kopii chybějících prvků shodnou technologií jako originály.
- Opravení prasklin a doplnění chybějících částí bude provedeno cínovo-olověnou pájkou.
- Zinkové díly budou opatřeny vhodným ochranným nátěrem pro zabránění oxidace a i vzniku makročláčku.
- Způsob restaurování, výběr barev, bude průběžně konzultován se zástupci NPÚ a projektantem.
- Zpětná montáž na místo
- Restaurátorská zpráva

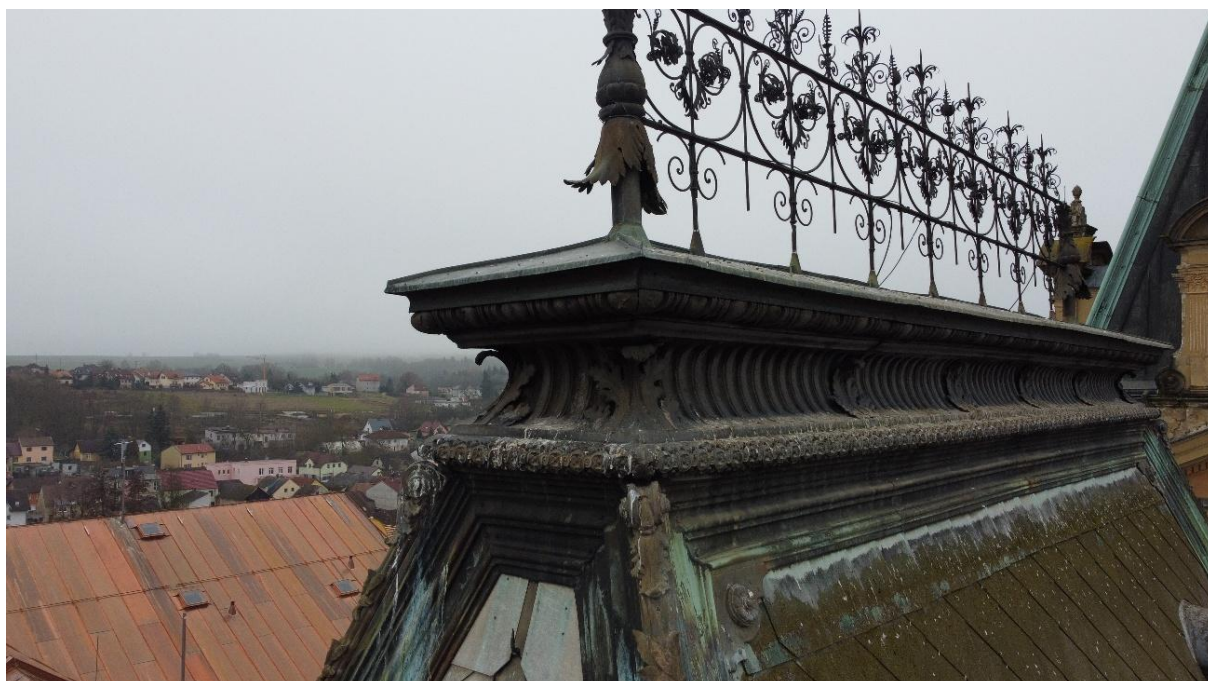
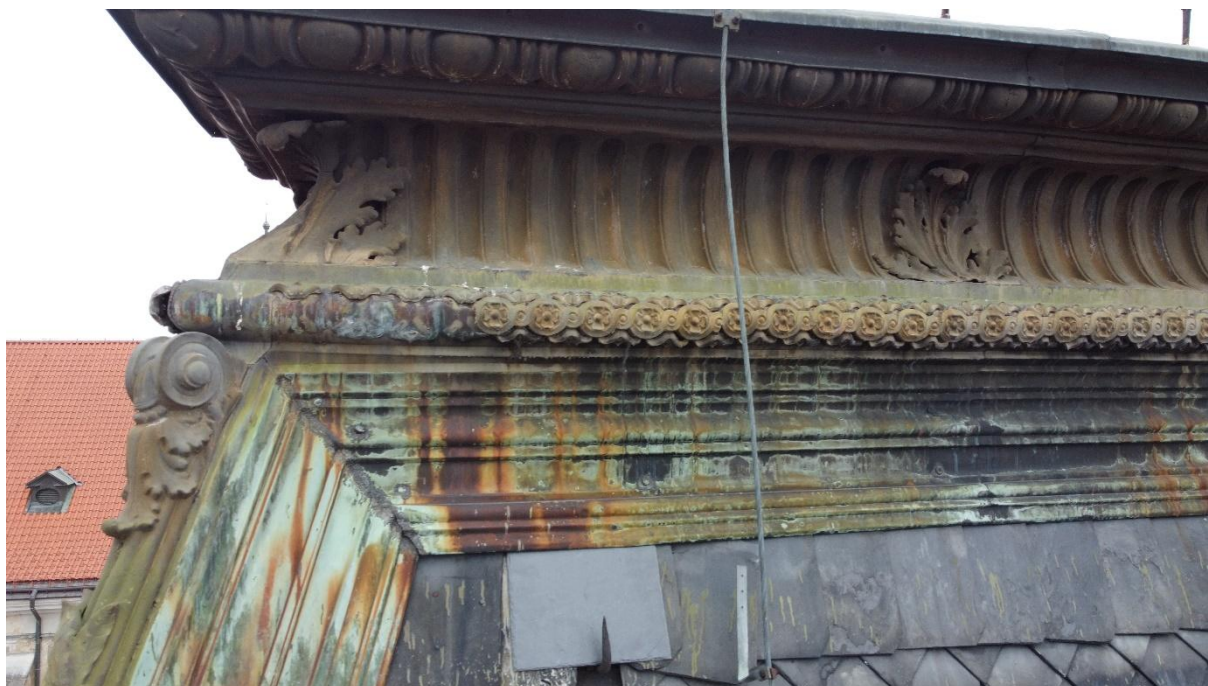
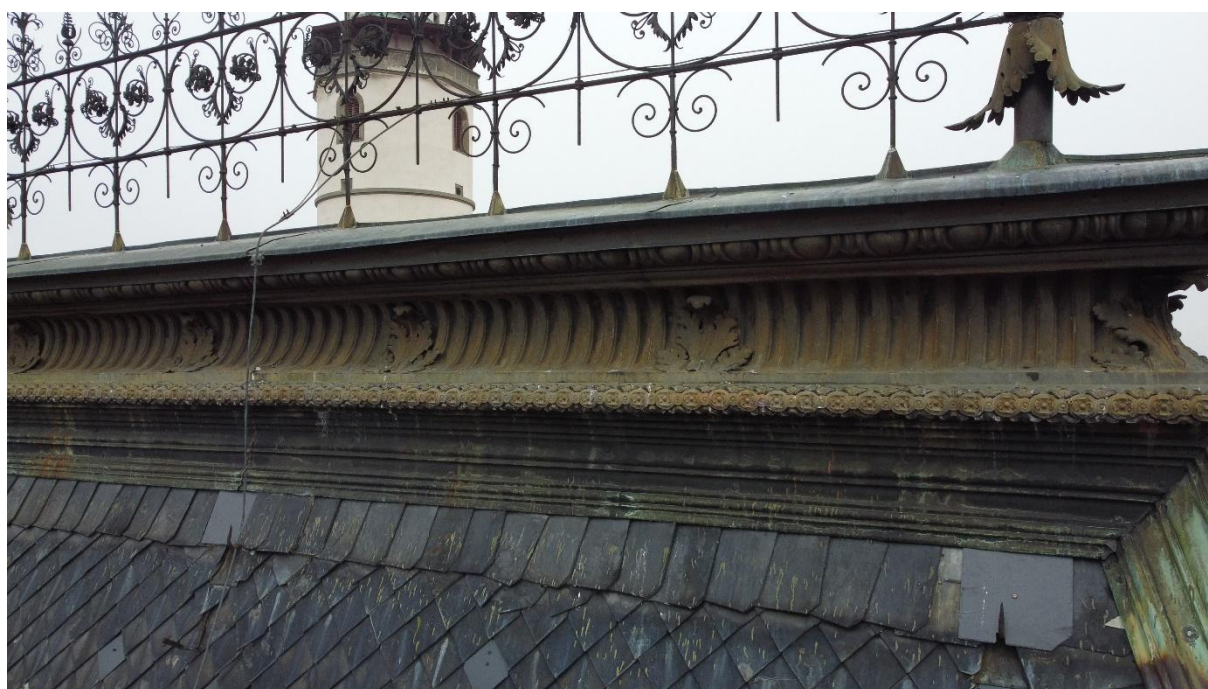
## KL / B 6

Sestava jeví známky degradace, zejména použitých zinkových prvků. Některé zinkové části zcela chybí. Cca 5 %. Povrch mědi je zbarven černou a zelenou patinou. Místy je zanesena korozními produkty železa, zinku a barvy. Povrch působí rušivě. Zinkové prvky byli pravděpodobně opatřeny barvou. Kombinace mědi a zinku není zcela běžná, spíše výjimečná, protože na styku se tvoří makročlánek a méně ušlechtilý kov(zinek) rychle koroduje. I odplavování korozních produktů mědi na zinek vede ke korozi.

Demontovat v celé ploše, očistit, doplnit. Zinkové prvky opatřit vhodným nátěrovým systémem, Osadit zpět na místo.

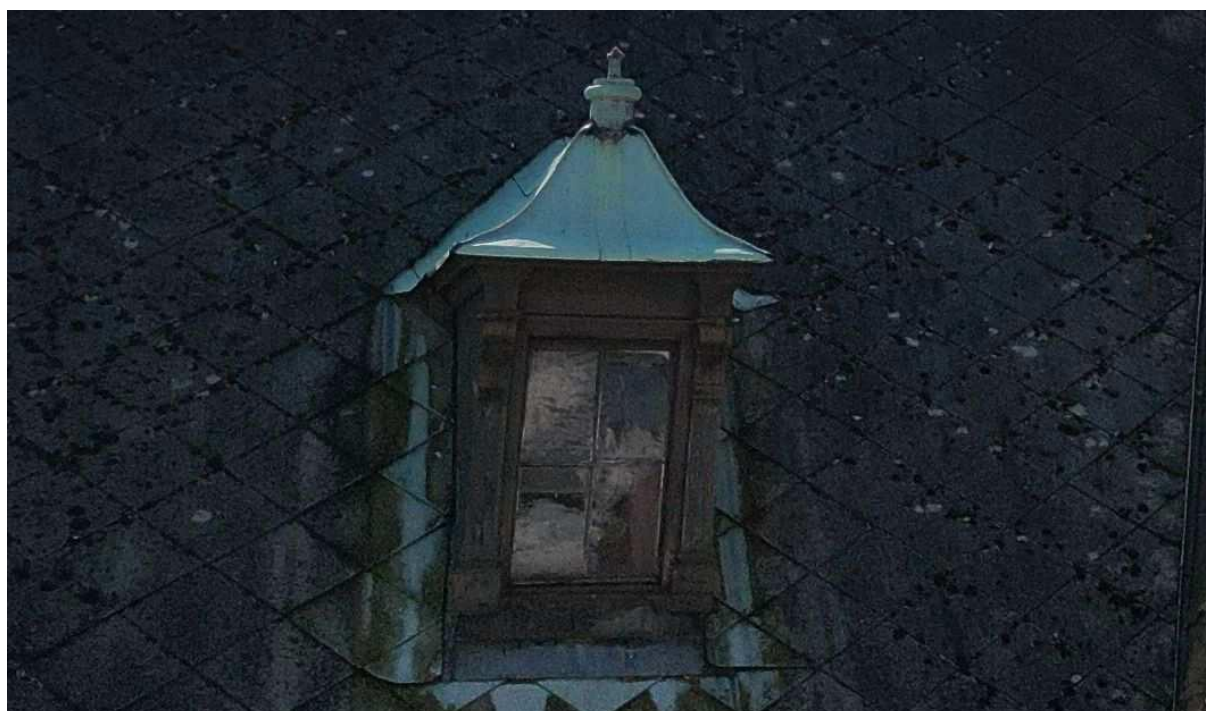
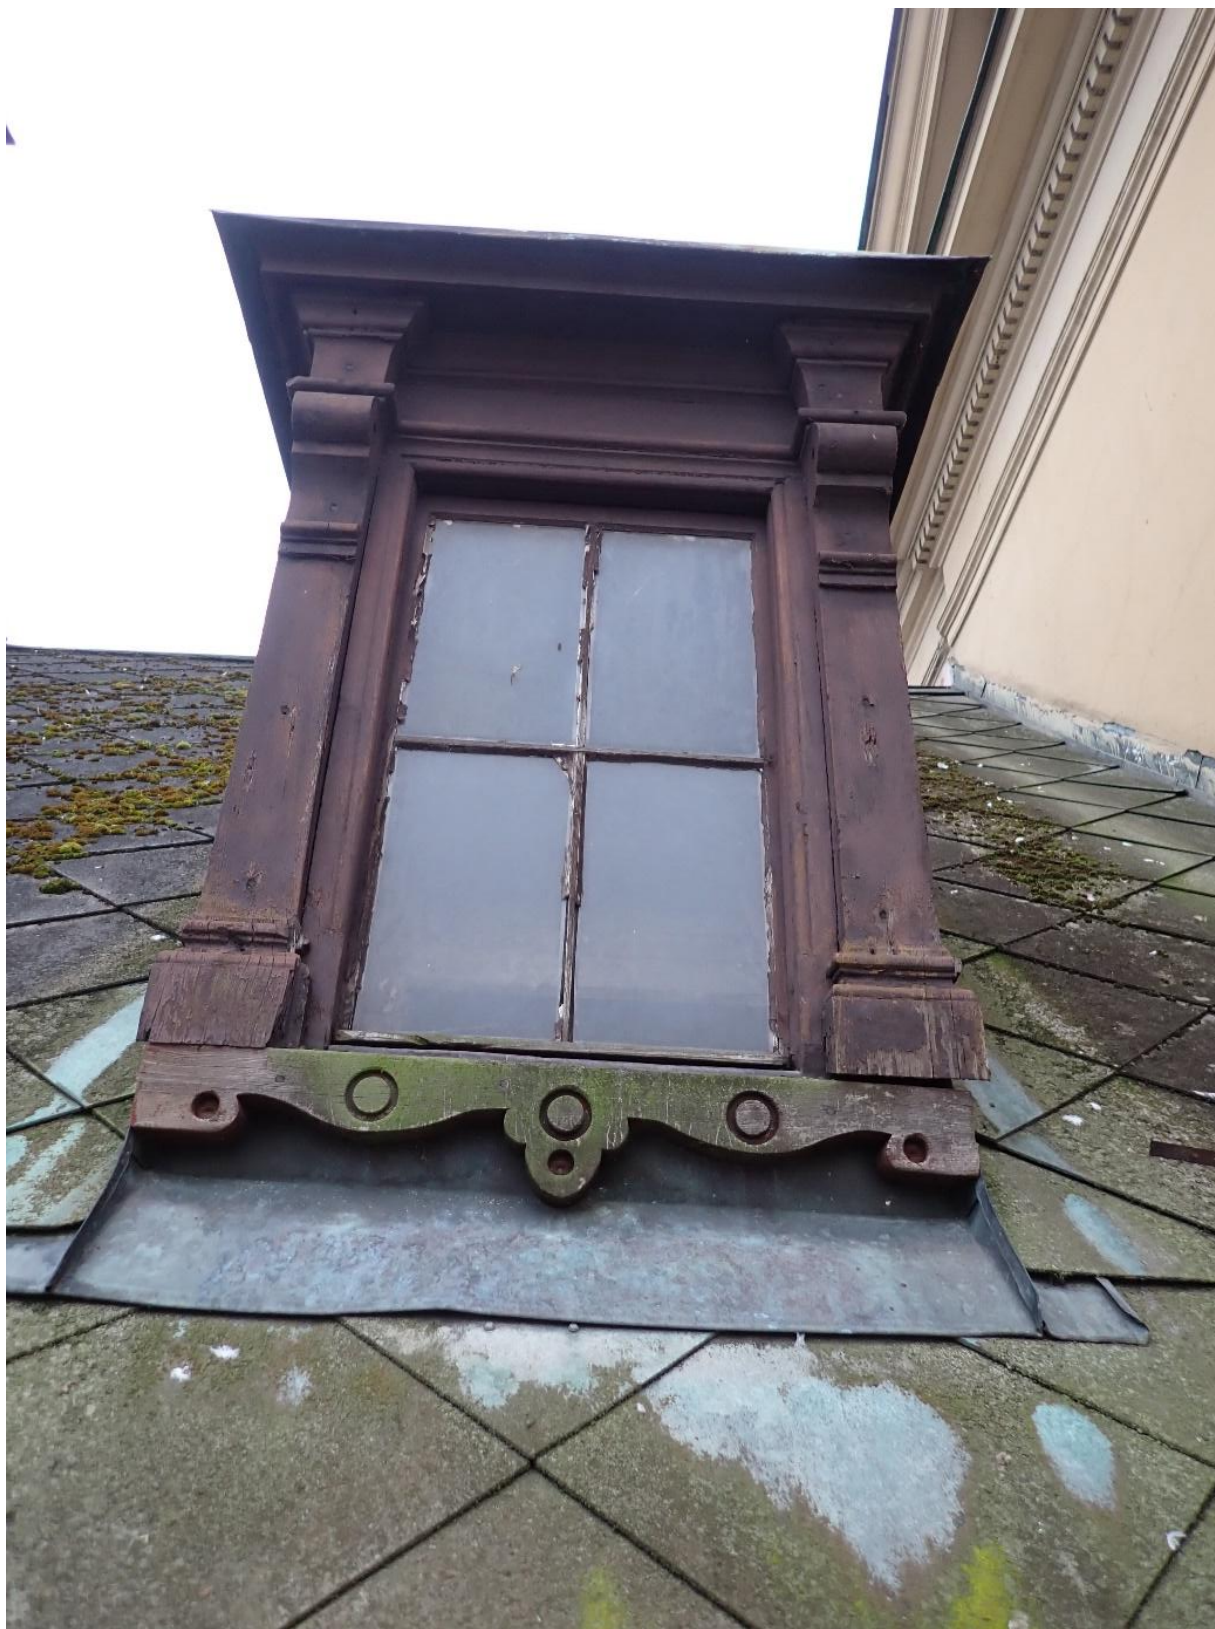
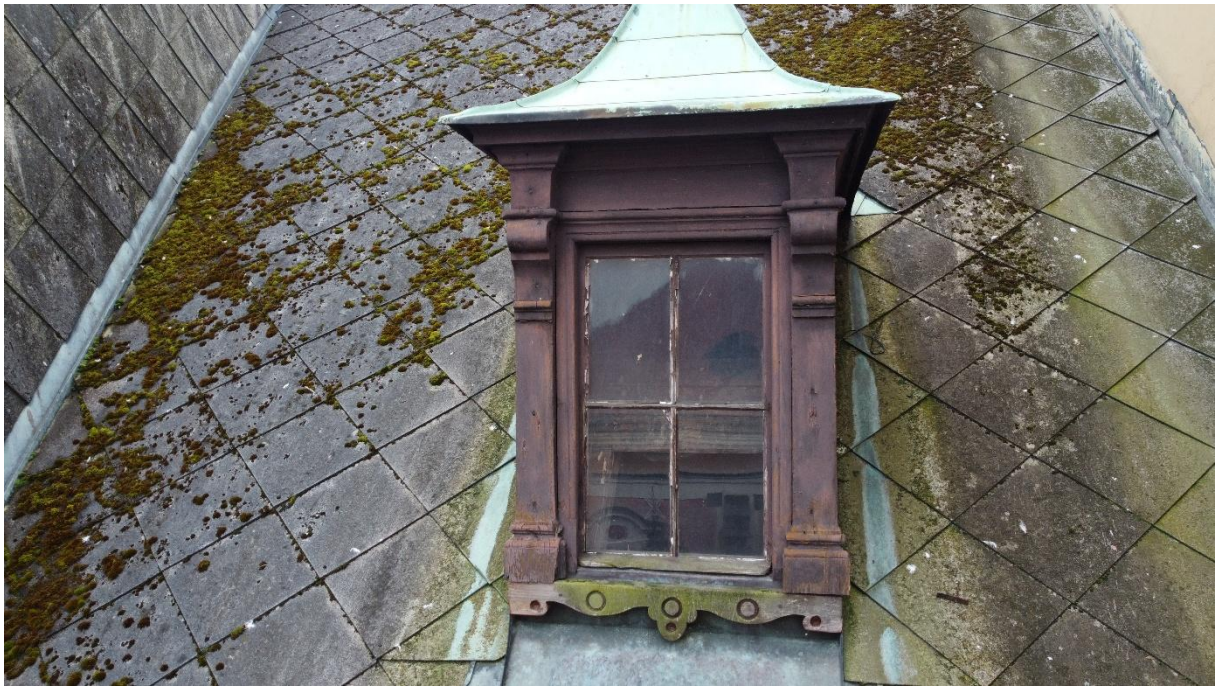
## KL / B 15

Krytina na pohled nejeví známky velkého poškození, budou pravděpodobně popraskané letované spoje.

Rozšířený rest. průzkum, na základě prohlídky bude rozhodnuto o dalším postupu.

- Demontáž
- Měděné prvky budou šetrně očištěny a zbaveny usazených depositů a nežádoucích barev. Postup bude proveden tak, aby byla, pokud možno zachována patina měděných prvků. Přeletování prasklin cínovo-olověnou pájkou.
- Způsob restaurování, bude průběžně konzultován se zástupci NPÚ a projektantem.
- Montáž
- Restaurátorská zpráva
