Restaurátorský průzkum a záměr  
- pasířské a klempířské prvky střechy -

OBJEKT RADNICE – STAVEBNÍ ÚPRAVA KROVŮ A STŘECH

Domažlice

Pasířství Houska & Douda

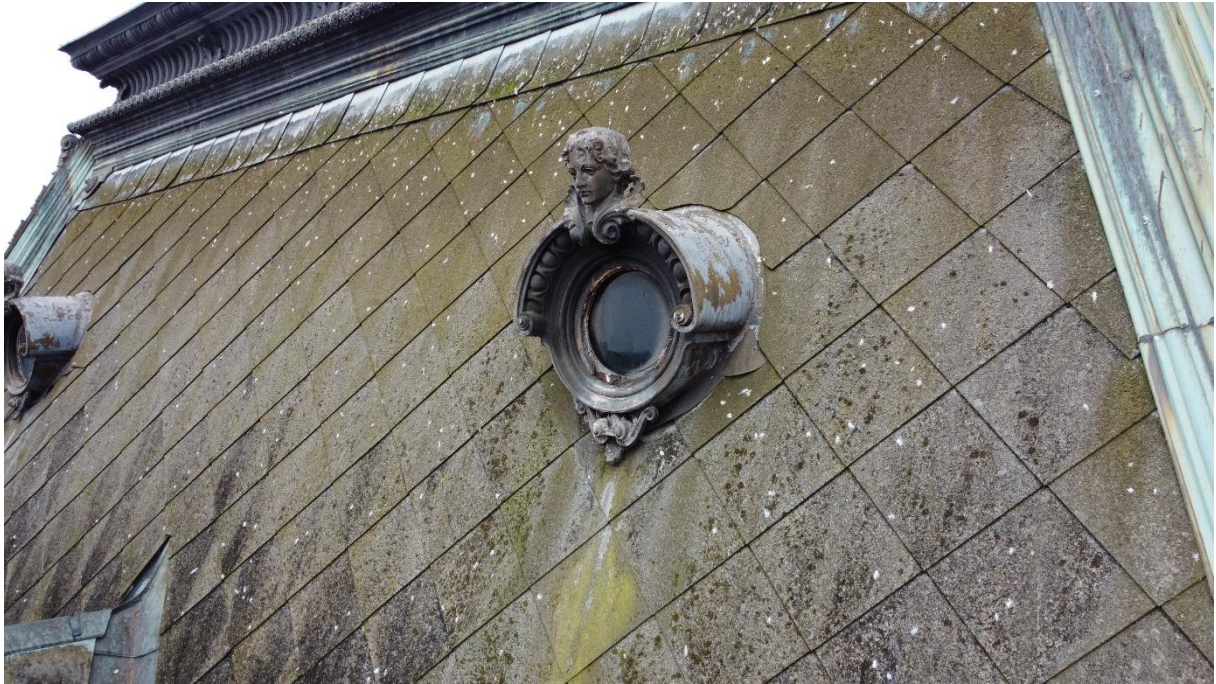
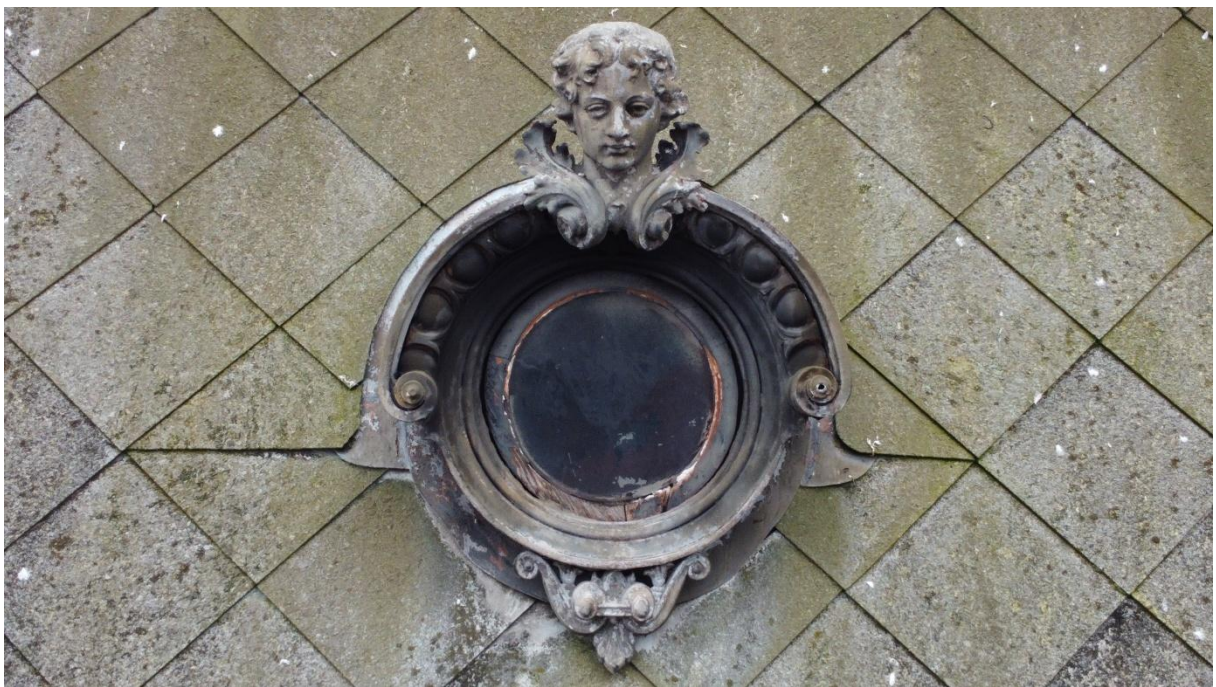
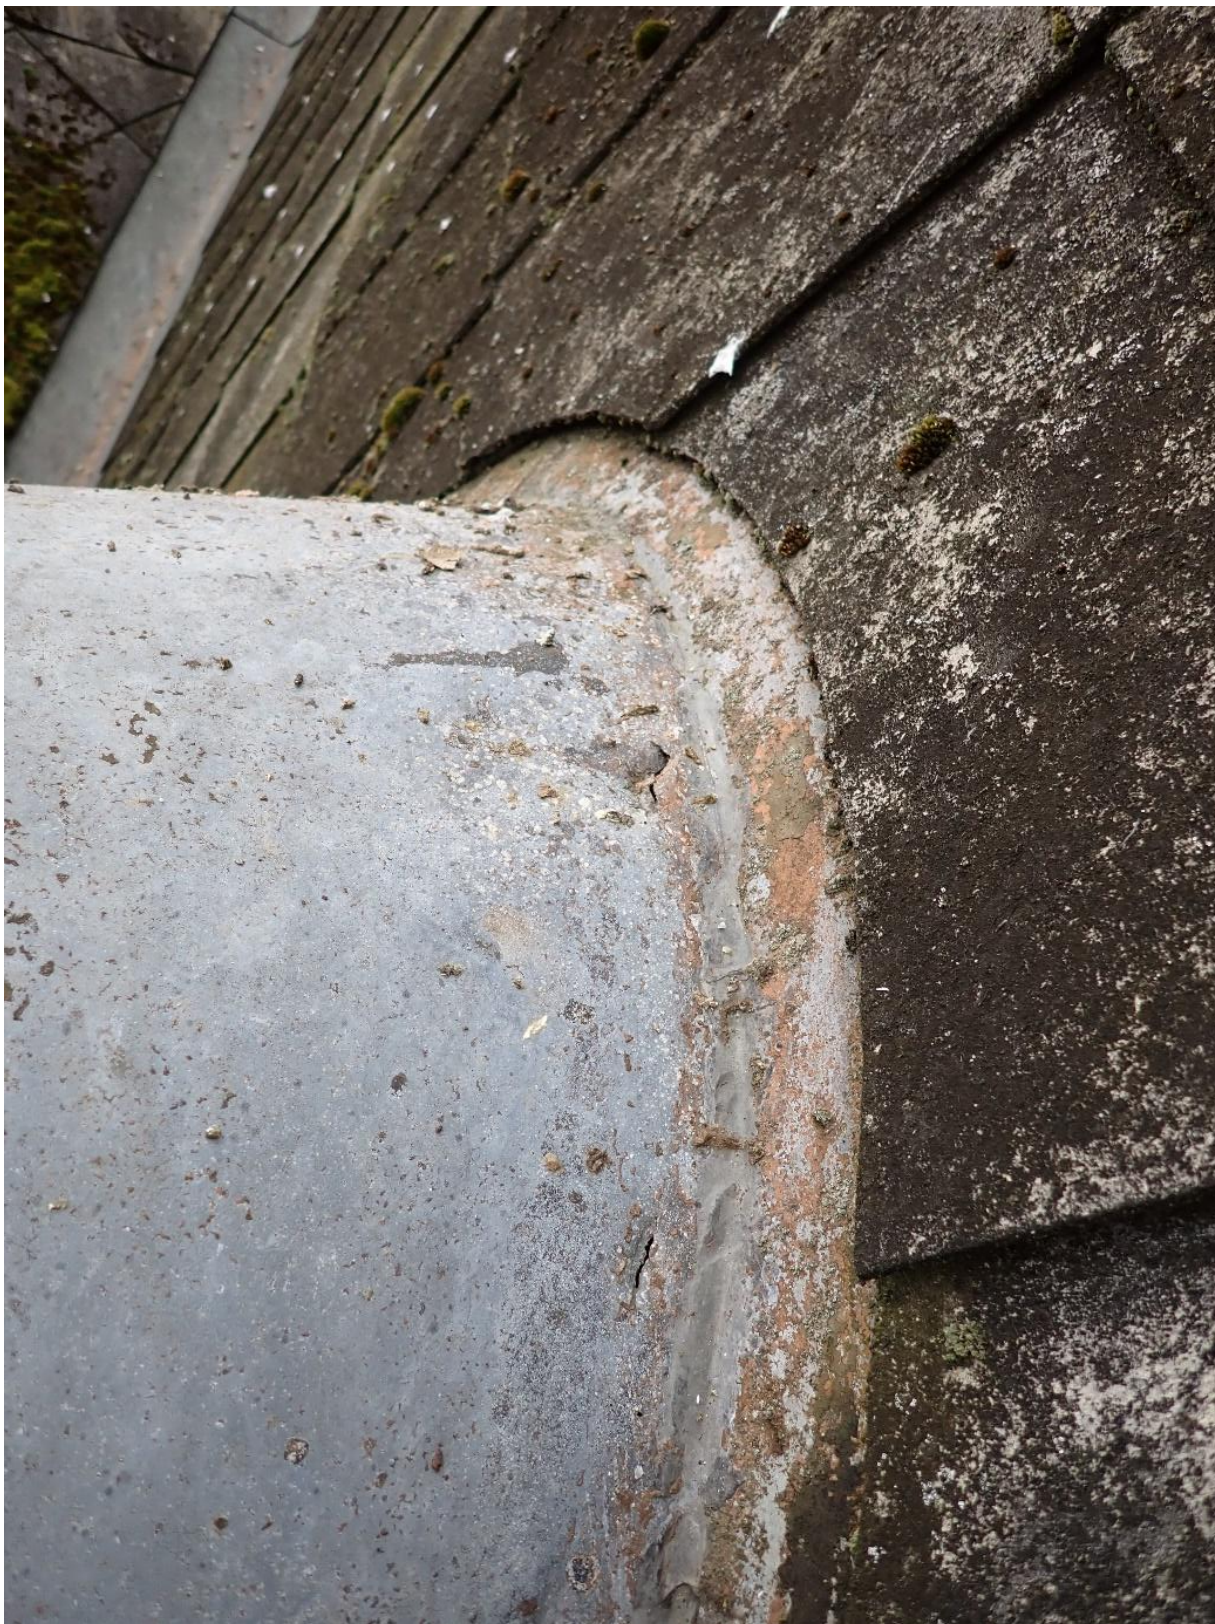
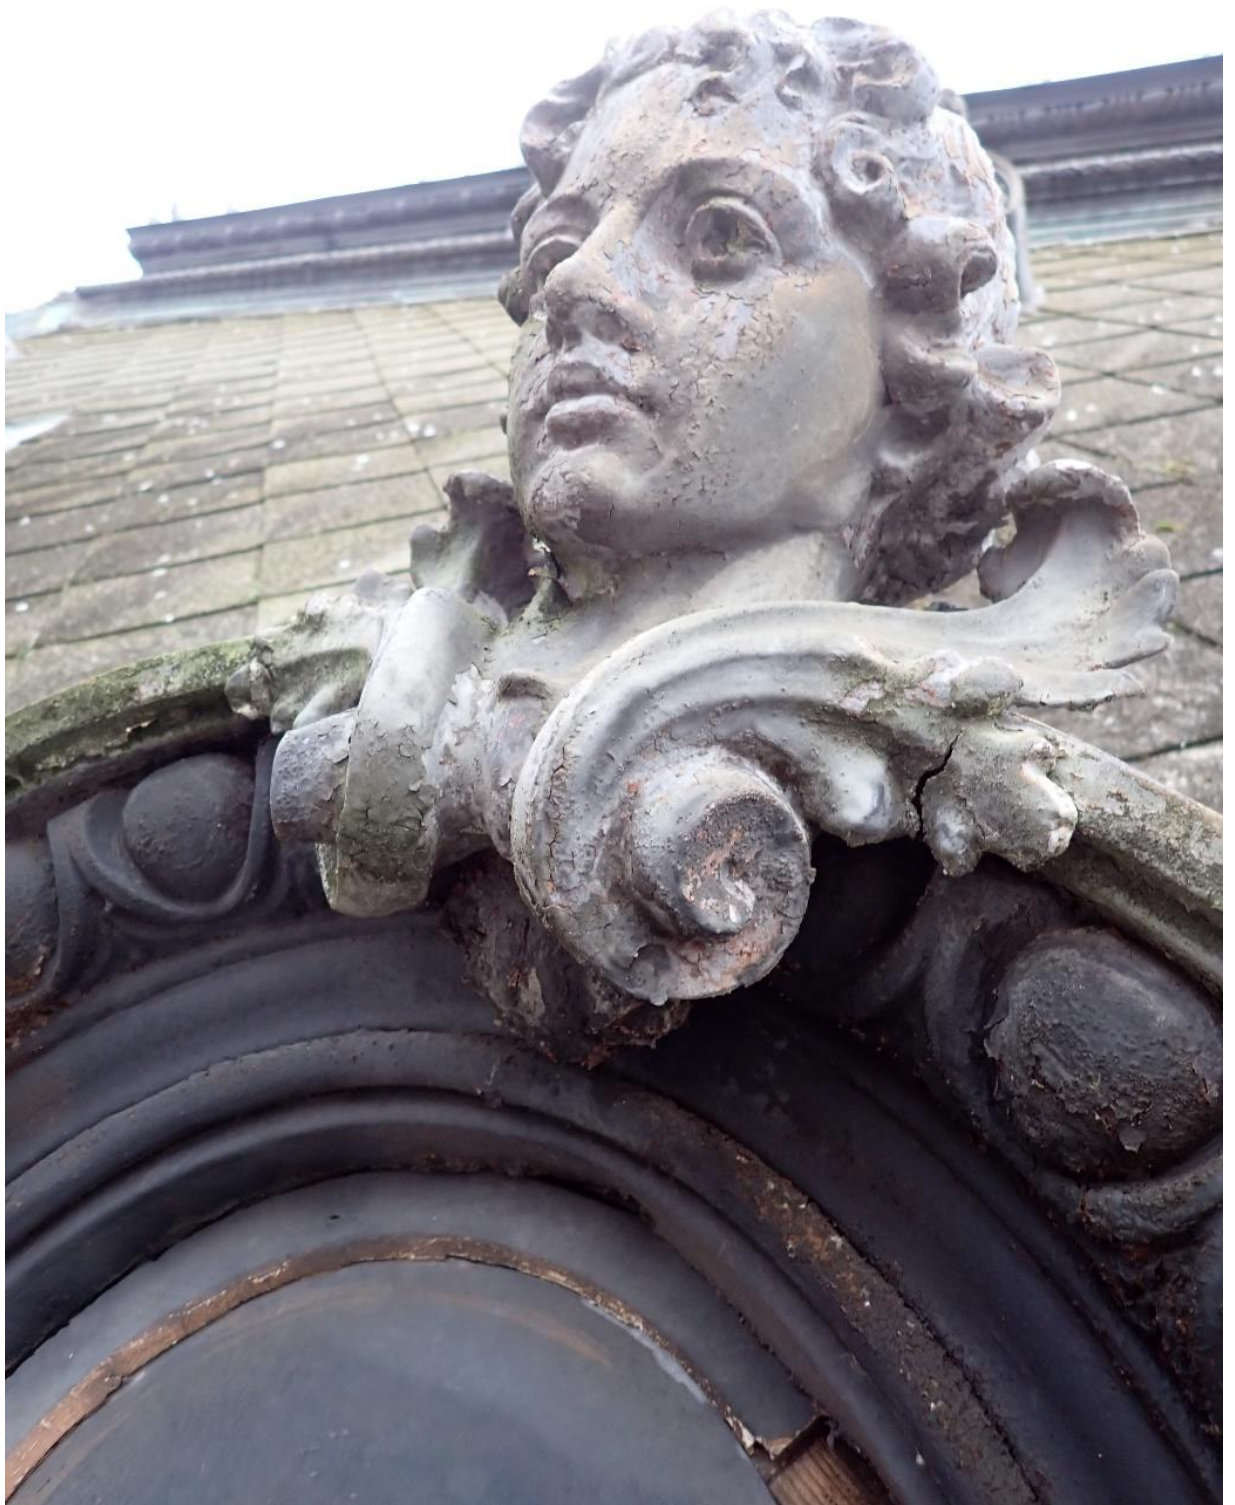
## KL / B 17

Materiál okna jeví známky degradace a vzhledem k době expozice bude zkrhlý a náchylný na praskání. Ve střeše jsou četné vypraskané díry. Povrchová úprava již dlouho neplní ochranou funkci.

- Demontáž
- Provedení rozšířeného restaurátorského průzkumu a na základě něho bude rozhodnuto o dalším postu.
- Zaměření
- Zaformování plastické výzdoby, - provedení kopie odlitkem, lisováním, galvanoplastikou materiál měď
- Výroba kopií okna pasířskou technologií v mědi či zinku v kombinaci se zinkem, dostatečně izolované proti vzniku makrochlánku.
- Montáž na místo
- Restaurátorská zpráva
