Rekonstrukce objektu MKS Domažlice - změna dispozic a stavební úpravy v objektu a úprava řešení VZT a MaR, úpravy projektu slaboproudu v MKS. úprava řešení PBŘ v MKS, úprava narženého řešení hygienického zařízení a dílčí úpravy silnoproudu v MKS

| DRUH DOKUMENTACE | DPS |

| ZAKÁZKA | Rekonstrukce objektu MKS v Domažlicích stavební úpravy |

ŘEZ A - A'

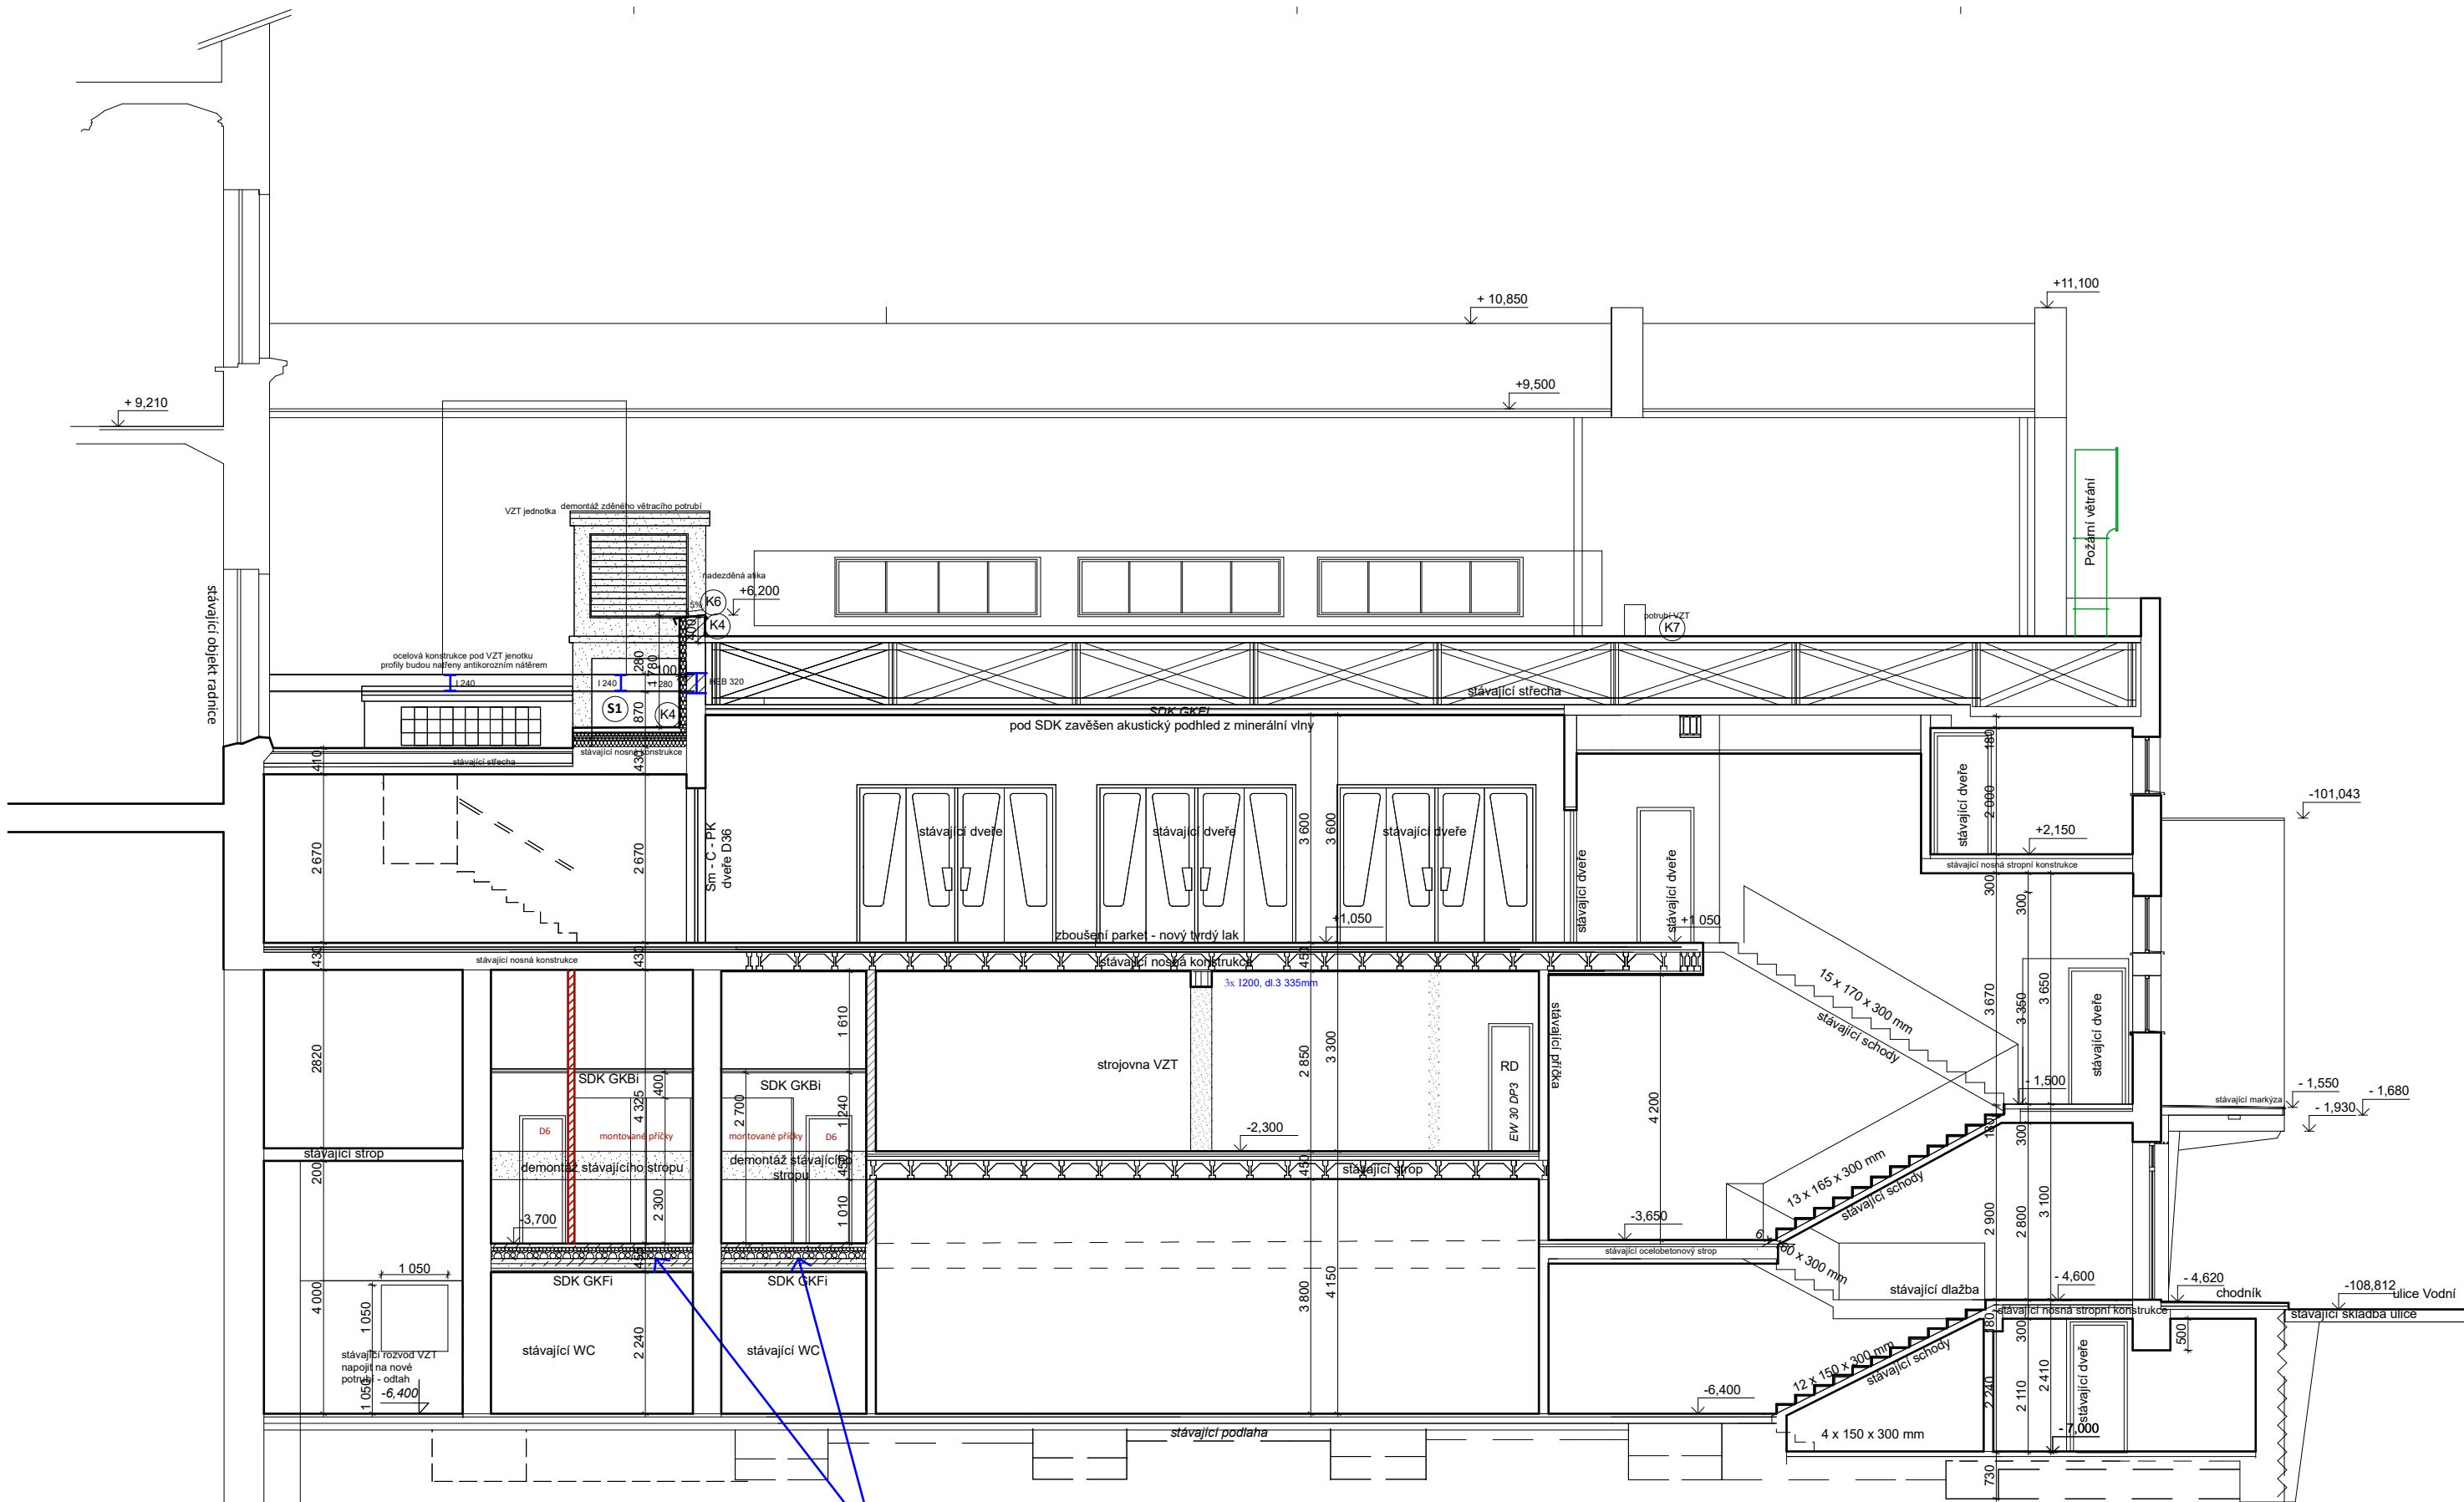
S1
plechová střecha s povrchovou úpravou
bednění min. 25 mm
kontralatě 60/40 mm
pojistna hydroizolace - difúzně otevřená
tepelná izolace 140 mm
tepelná izolace ve spádu cca 80 mm
separace PE folie
stávající nosná konstrukce

nová podlaha WC - skladba
- ker. dlažba
- lepidlo
- betonová mazanina s kari sítí oka 100 x 100 x 8 mm
- separační PE folie
- zvuková izolace min. rohože
- separace PE folie
- liapor a cementové mléko
- betonová deska mezi nosníky vyztužená pruty R10 do každé vlny
krytí min 20 mm
- ocelové nosníky
- SDK podhled GKFi 2 x 12,5 mm
