PROJEKTOVÁ DOKUMENTACE BOURACÍCH PRACÍ

D.1.1.a. TECHNICKÁ ZPRÁVA

NÁZEV AKCE	ODSTRANĚNÍ OBJEKTU BÝVALÉ TECHNICKÉ STANICE
MÍSTO STAVBY	DOMAŽLICE, PROKOPA VELIKÉHO PARC. Č. ST. 2562
KRAJ	PLZEŇSKÝ
DATUM ZPRACOVÁNÍ	05/2018

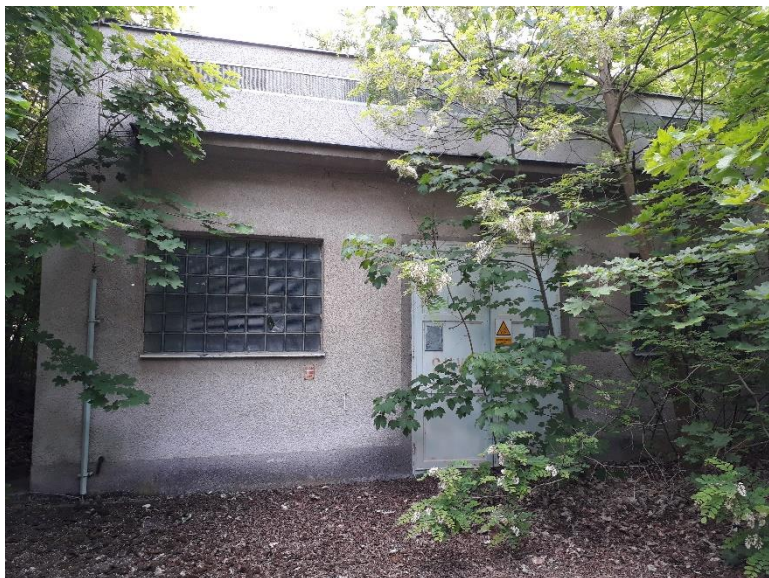
Čelní pohled na objekt

Jedná se o objekt bývalé technické stanice. Objekt má obdélníkový půdorys s pultovou střechou. Vnitřní prostory jsou bez dalšího členění. Svislé konstrukce jsou ze zdiva celkové tloušťky 350 mm. Stření konstrukci tvoří trojice ocelových traverz, na které jsou uloženy dřevěné panely s vloženou izolací. Střešní krytinu tvoří vlnité azbestocementové desky. Pultová střecha má ze tří stran atiku. Vchod do objektu je plechovými dvoukřídlími dveřmi. Prostory jsou dále prosvětleny čtyřmi okny se sklobetonovou výplní.
