SCHÉMA ODSTRANĚNÍ NK LÁVKY 1:100

Zodp. projektant: Ing. Milan Sedlák <i>Sedlák</i>		Kontroloval: Ing. David Mičák <i>Mrk</i>	Zhotovitel dokumentace: MIDAKON Na Návsi 18/4, Brno, 620 00 IČO: 089 27 677, DIČ: CZ089 27 677 email:midakon@midakon.cz	
Vypracoval: Ing. Milan Sedlák <i>Sedlák</i>				
Investor: město Domažlice				
Místo: Havlovice	Stupeň: DBP	Datum: 08/2024	Počet A4: 6 A4	Paré:
Akce: Odstranění nosné konstrukce lávky DO-L22			Měřítko: 1:100	
Objekt: SO 201 - Odstranění NK lávky DO-L22			Číslo zakázky: 2420	
Název: SCHÉMA ODSTRANĚNÍ NK LÁVKY			Č. výkresu: D.1.2.7

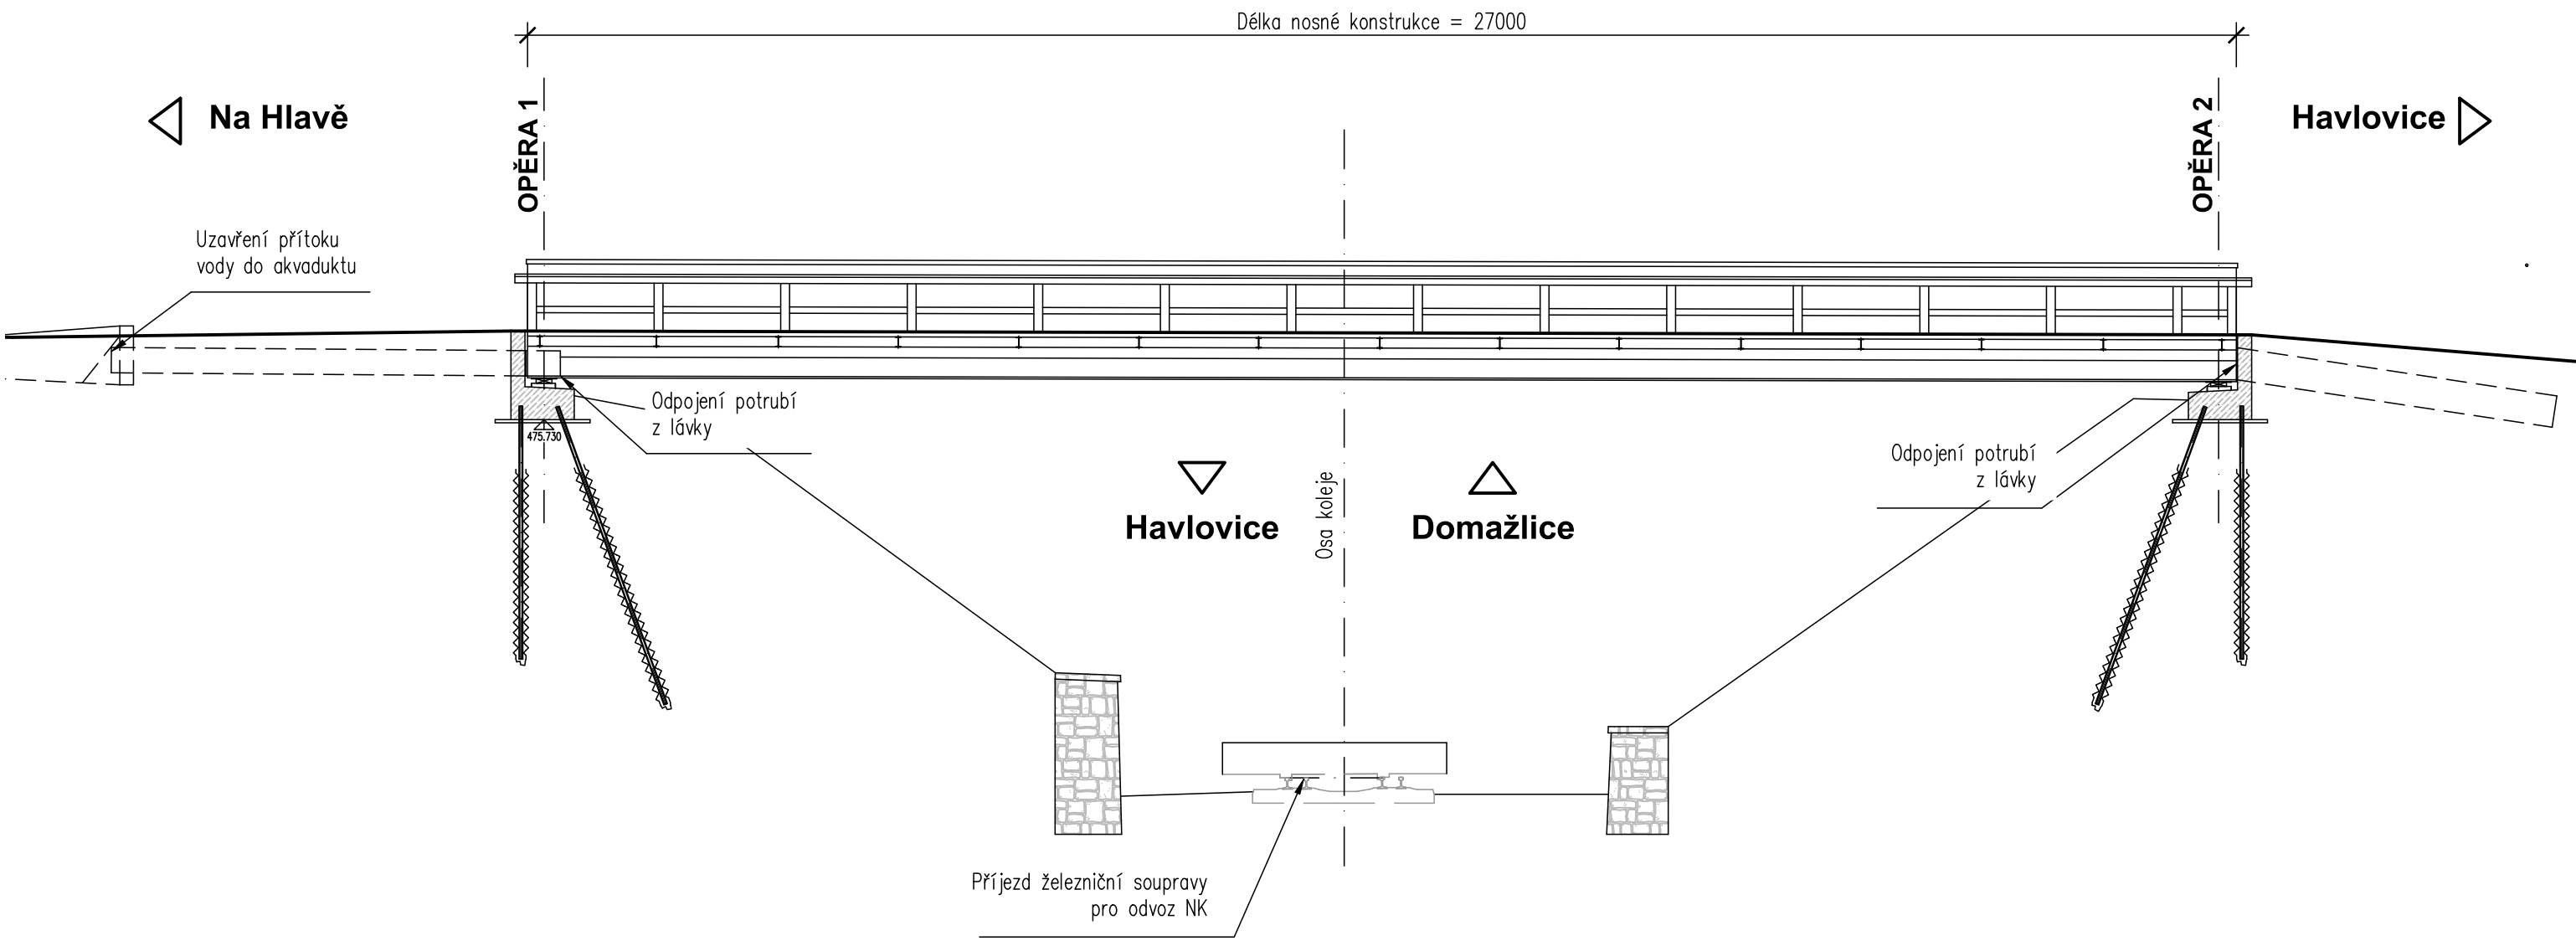
Etapa 1 - přípravné práce

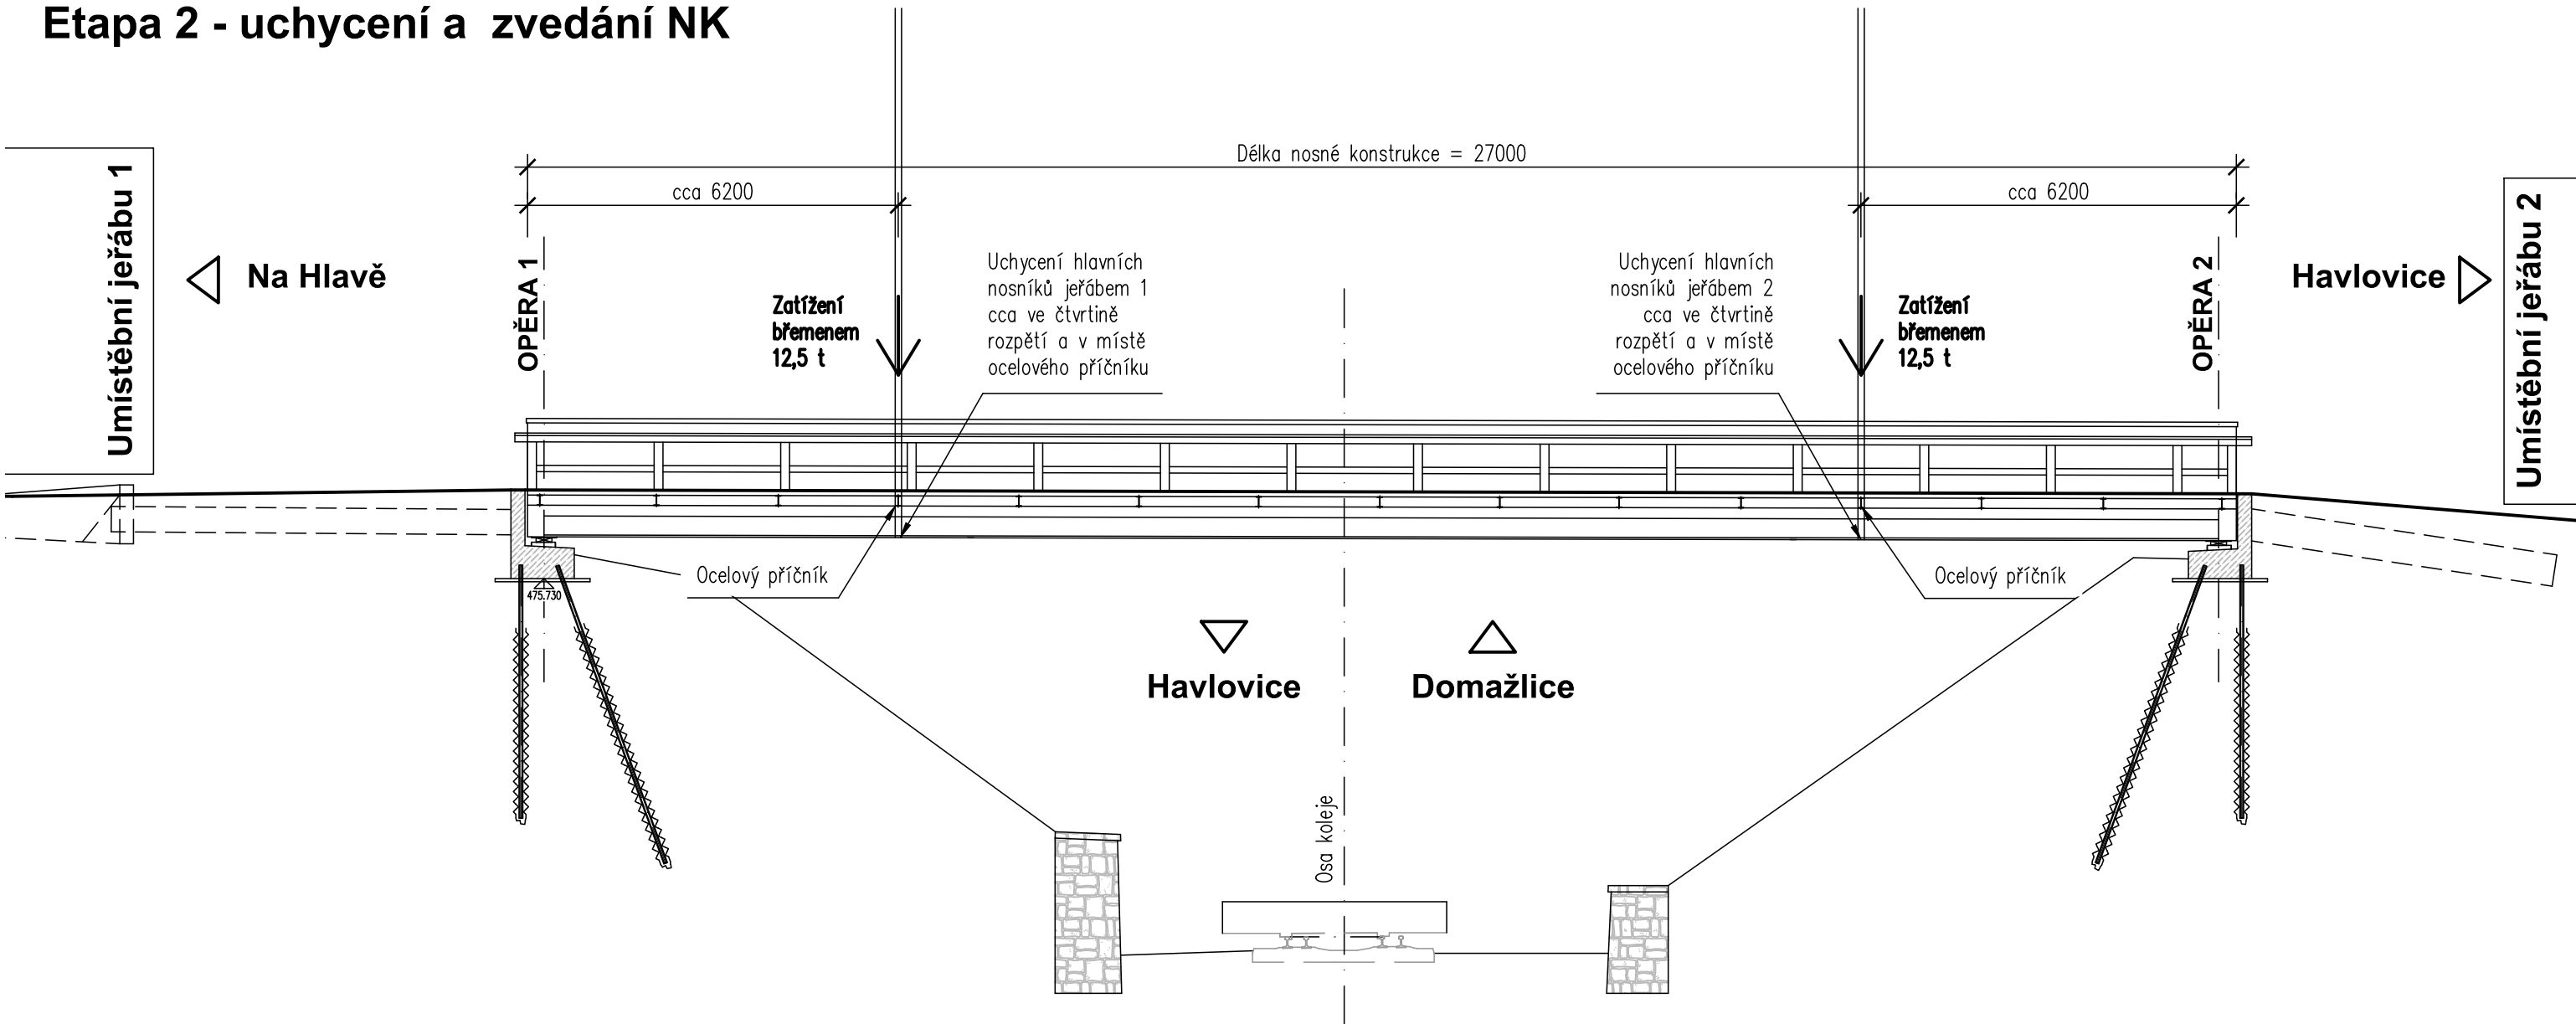
Etapa 2 - uchycení a zvedání NK

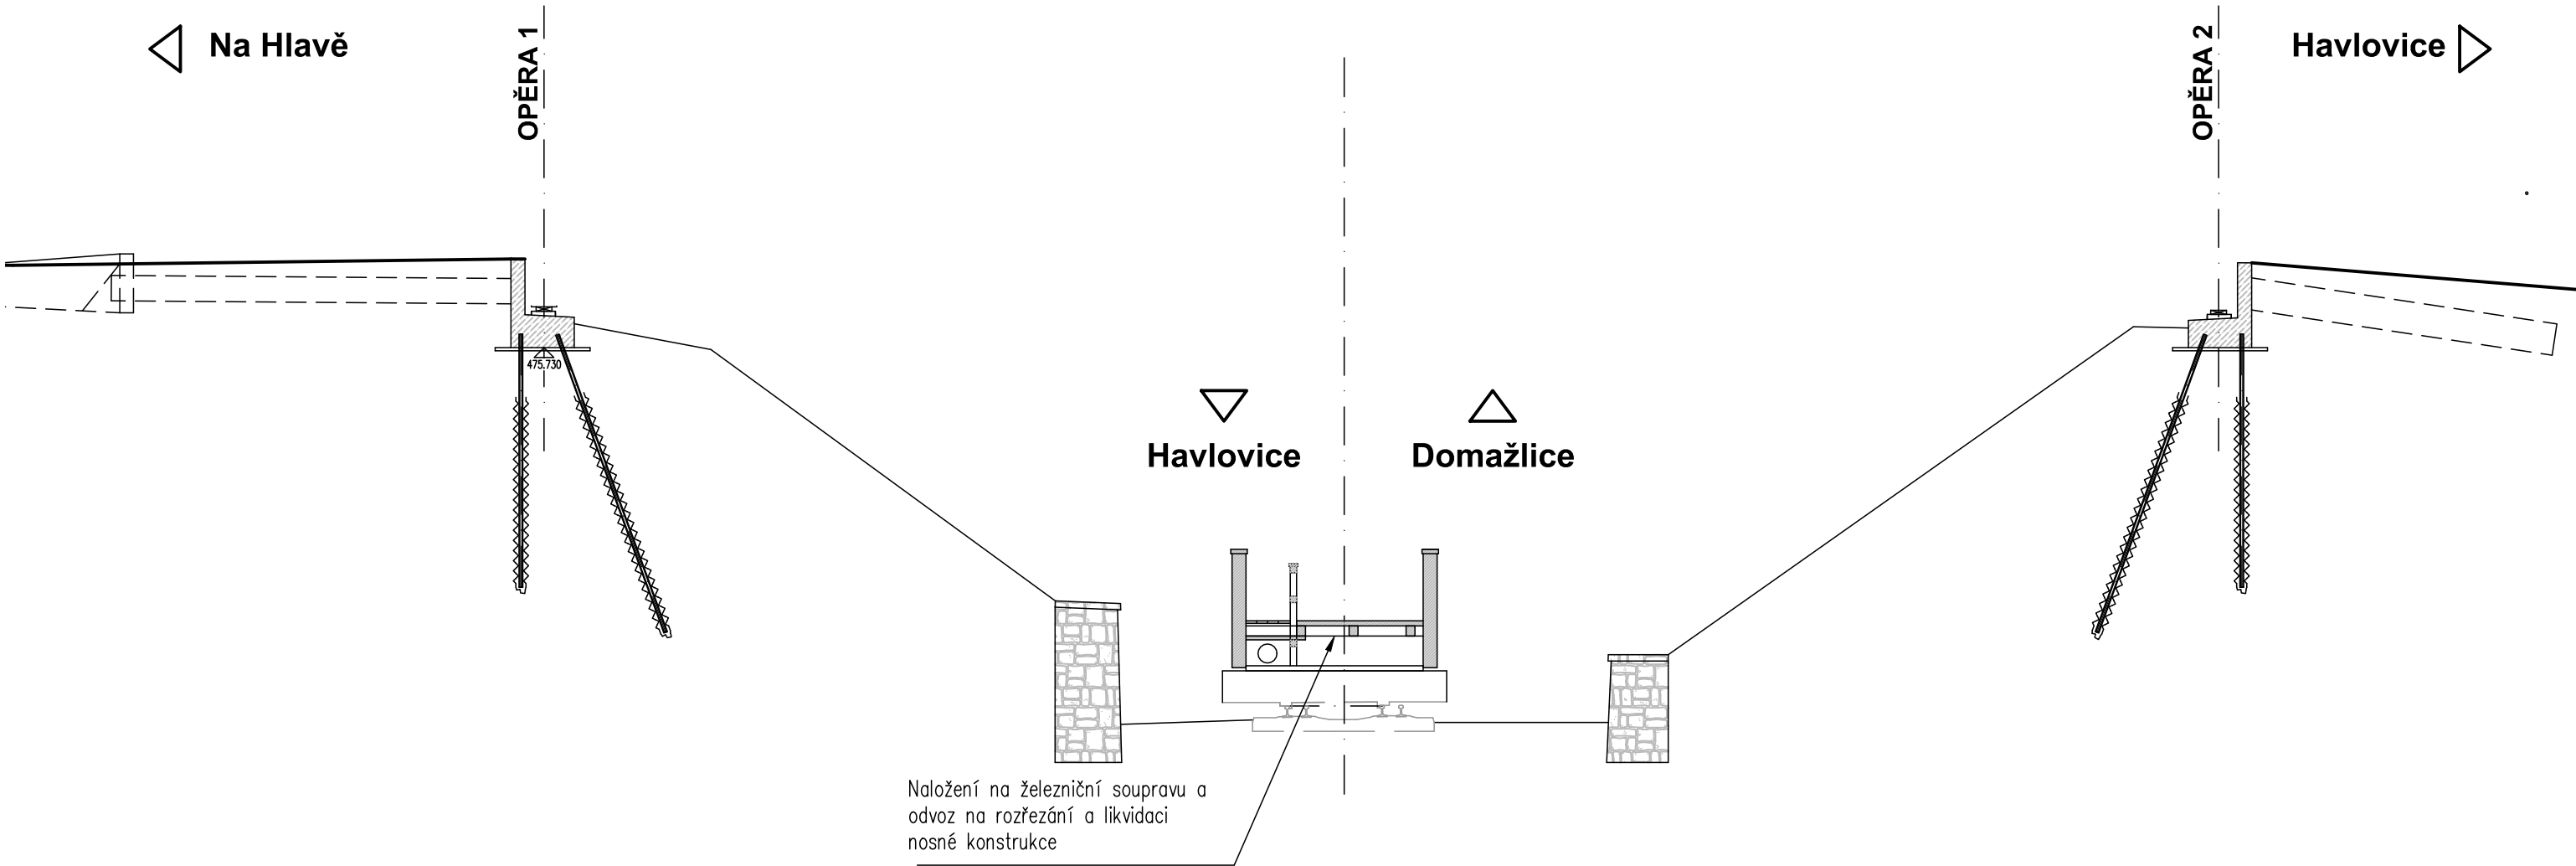
Etapa 3 - naložení a odvoz NK
