ZOBRAZENÍ : POHLED ZE VNITŘ
BUDOVA : SEVER
FASÁDA : SEVER
PODLAŽÍ : 2.NP
POZICE : 209.1 - 2 KS
POPIS : DVOJITÉ
: OTVÍRÁNÍ_INT=DOVNITŘ/ EXT=VEN

RAZÍTKO:		ZPRACOVATEL DOKUMENTACE: <div>MPtechnik</div> Francouzská č.p. 149, 345 62 Holýšov IČ 05360889, ID n8aZjvy www.mptechnik.cz					
ZODP. PROJEKTANT:		Martin Polák, ČKAIT 0202087 Francouzská 149, 345 62 Holýšov					
KONTROLOVAL:		Martin Polák, ČKAIT 0202087 Francouzská 149, 345 62 Holýšov					
VYPRACOVAL:		Ing. Pavel Krutina Francouzská 149, 345 62 Holýšov					
KATASTRÁLNÍ ÚZEMÍ:		Domažlice [630853]					
POZEMEK PARC. Č.		st. 187/1					
STAVEBNÍK:		Město Domažlice náměstí Míru 1, 344 01 Domažlice					
NÁZEV DOKUMENTACE: Náhrada oken nám. Míru 40, Domažlice - st. 187/1							
NÁZEV VÝKRESU:		OKNO_POZICE 209.1					
FORMÁT:	A3	DATUM:	03.2024	STUPEŇ:	PSP	Č. PARÉ:	
MĚŘÍTKO: 1:500, 1:550, 1:20, 1:2		Č. VÝKRESU: =D.1.1.29

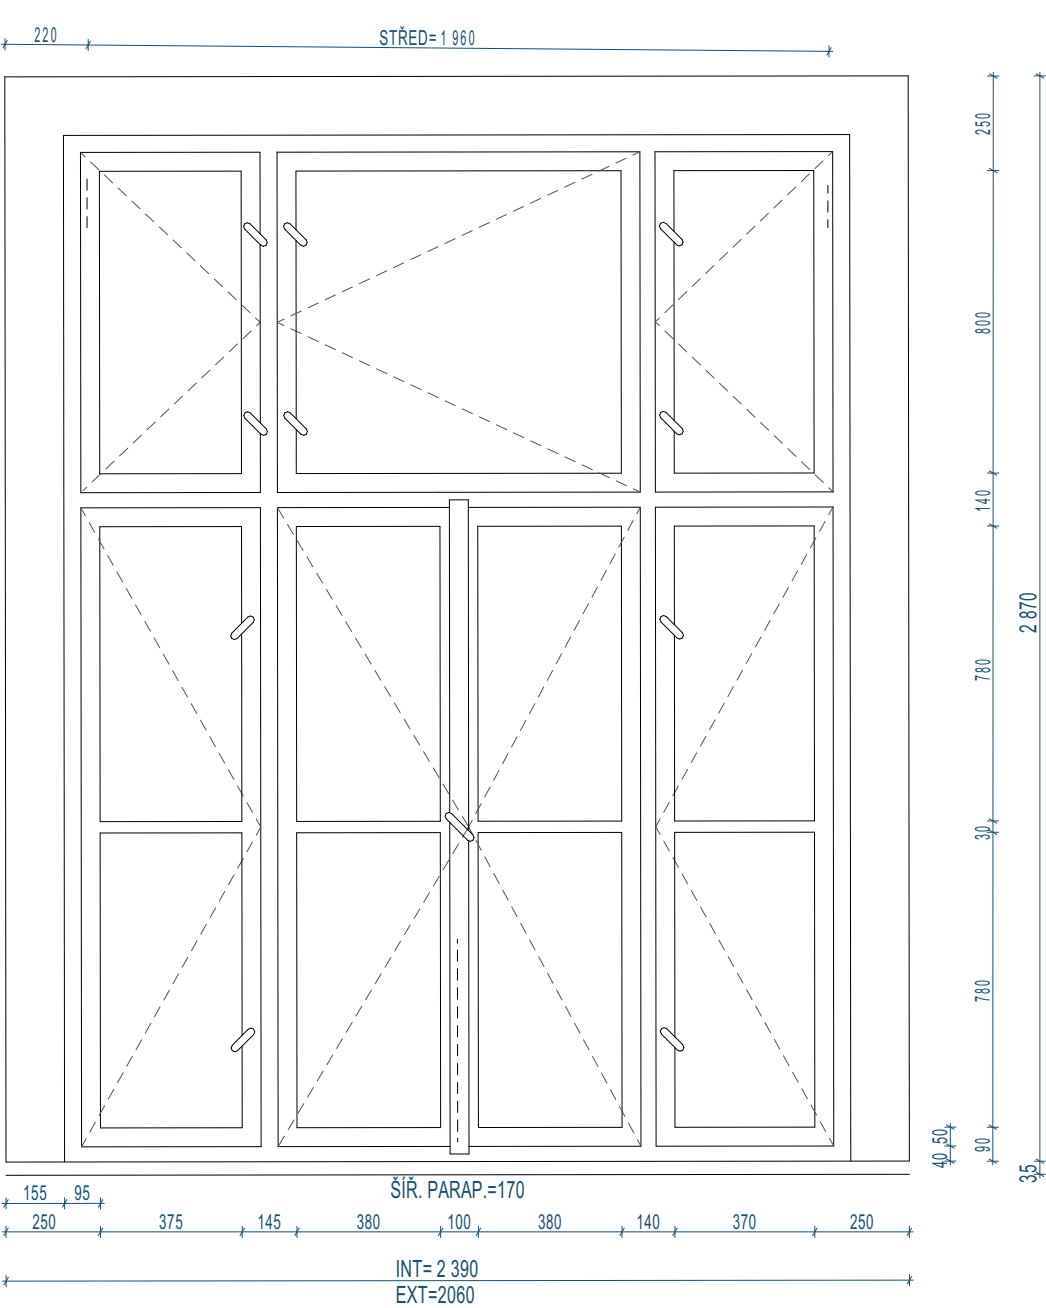
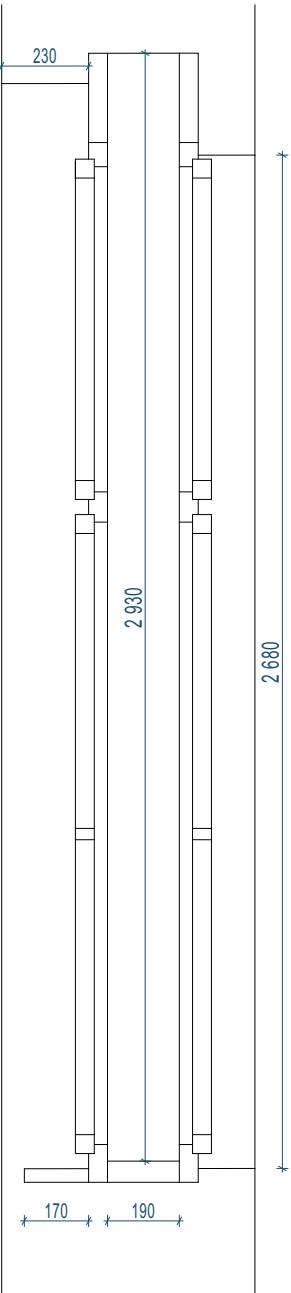
jednoduché eurookno IV78+trojsklo ve stávajícím členění plochy okna
+ bezproblémový provoz i údržba
+ standardizované řešení - cena velkoformátových pozic
+ pohledové šířky nejbližší původnímu řešení vč. šikmých pohledů
+ profily umožňují drobnou profilaci hran apod. při zachování stability celé výplně
+ stejné řešení pro celý objekt

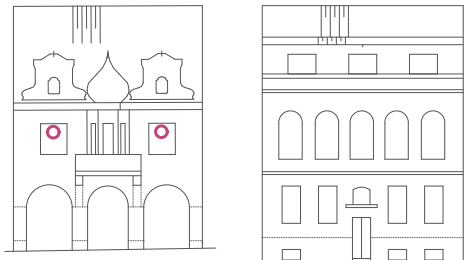
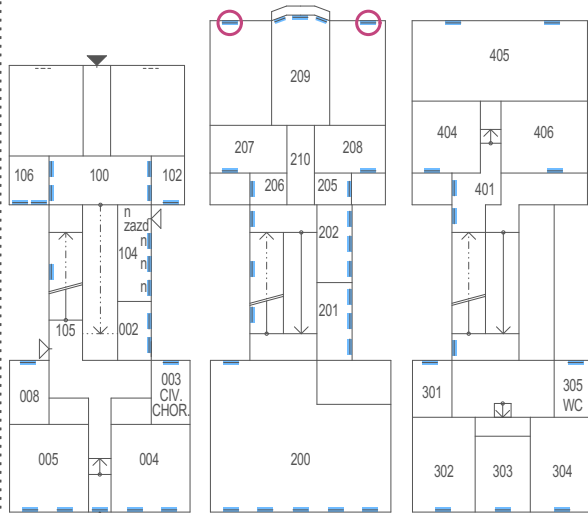
FAS. PŘEDNÍ /SEVER/

FAS. ZADNÍ /JIH/

1. NP

2. NP

3. NP
