ZOBRAZENÍ : POHLED ZE VNITŘ
BUDOVA : SEVER
FASÁDA : SEVER
PODLAŽÍ : 2.NP
POZICE : 209.2 - 1 KS (SESTAVA DVEŘE-OKNO-DVEŘE)
POPIS : DVOJITÉ
: OTVÍRÁNÍ_INT=DOVNITŘ/ EXT=DOVNITŘ

RAZÍTKO:	ZPRACOVATEL DOKUMENTACE: MPtechnik Francouzská č.p. 149, 345 62 Holýšov IČ 05360889, ID n8aZjvy www.mptechnik.cz
ZODP. PROJEKTANT:	Martin Polák, ČKAIT 0202087 Francouzská 149, 345 62 Holýšov
KONTROLOVAL:	Martin Polák, ČKAIT 0202087 Francouzská 149, 345 62 Holýšov
VYPRACOVAL:	Ing. Pavel Krutina Francouzská 149, 345 62 Holýšov
KATASTRÁLNÍ ÚZEMÍ:	Domažlice (630853)
POZEMEK PARC. Č.	st. 187/1
STAVEBNÍK:	Město Domažlice náměstí Míru 1, 344 01 Domažlice
NÁZEV DOKUMENTACE:	Náhrada oken nám. Míru 40, Domažlice - st. 187/1
NÁZEV VÝKRESU:	OKNO_POZICE 209.2
FORMÁT:	A3
DATUM:	03.2024
STUPEN:	PSP
Č. PARÉ:	
MĚŘÍTKO:	1:500, 1:550, 1:20
Č. VÝKRESU:	=D.1.1.30

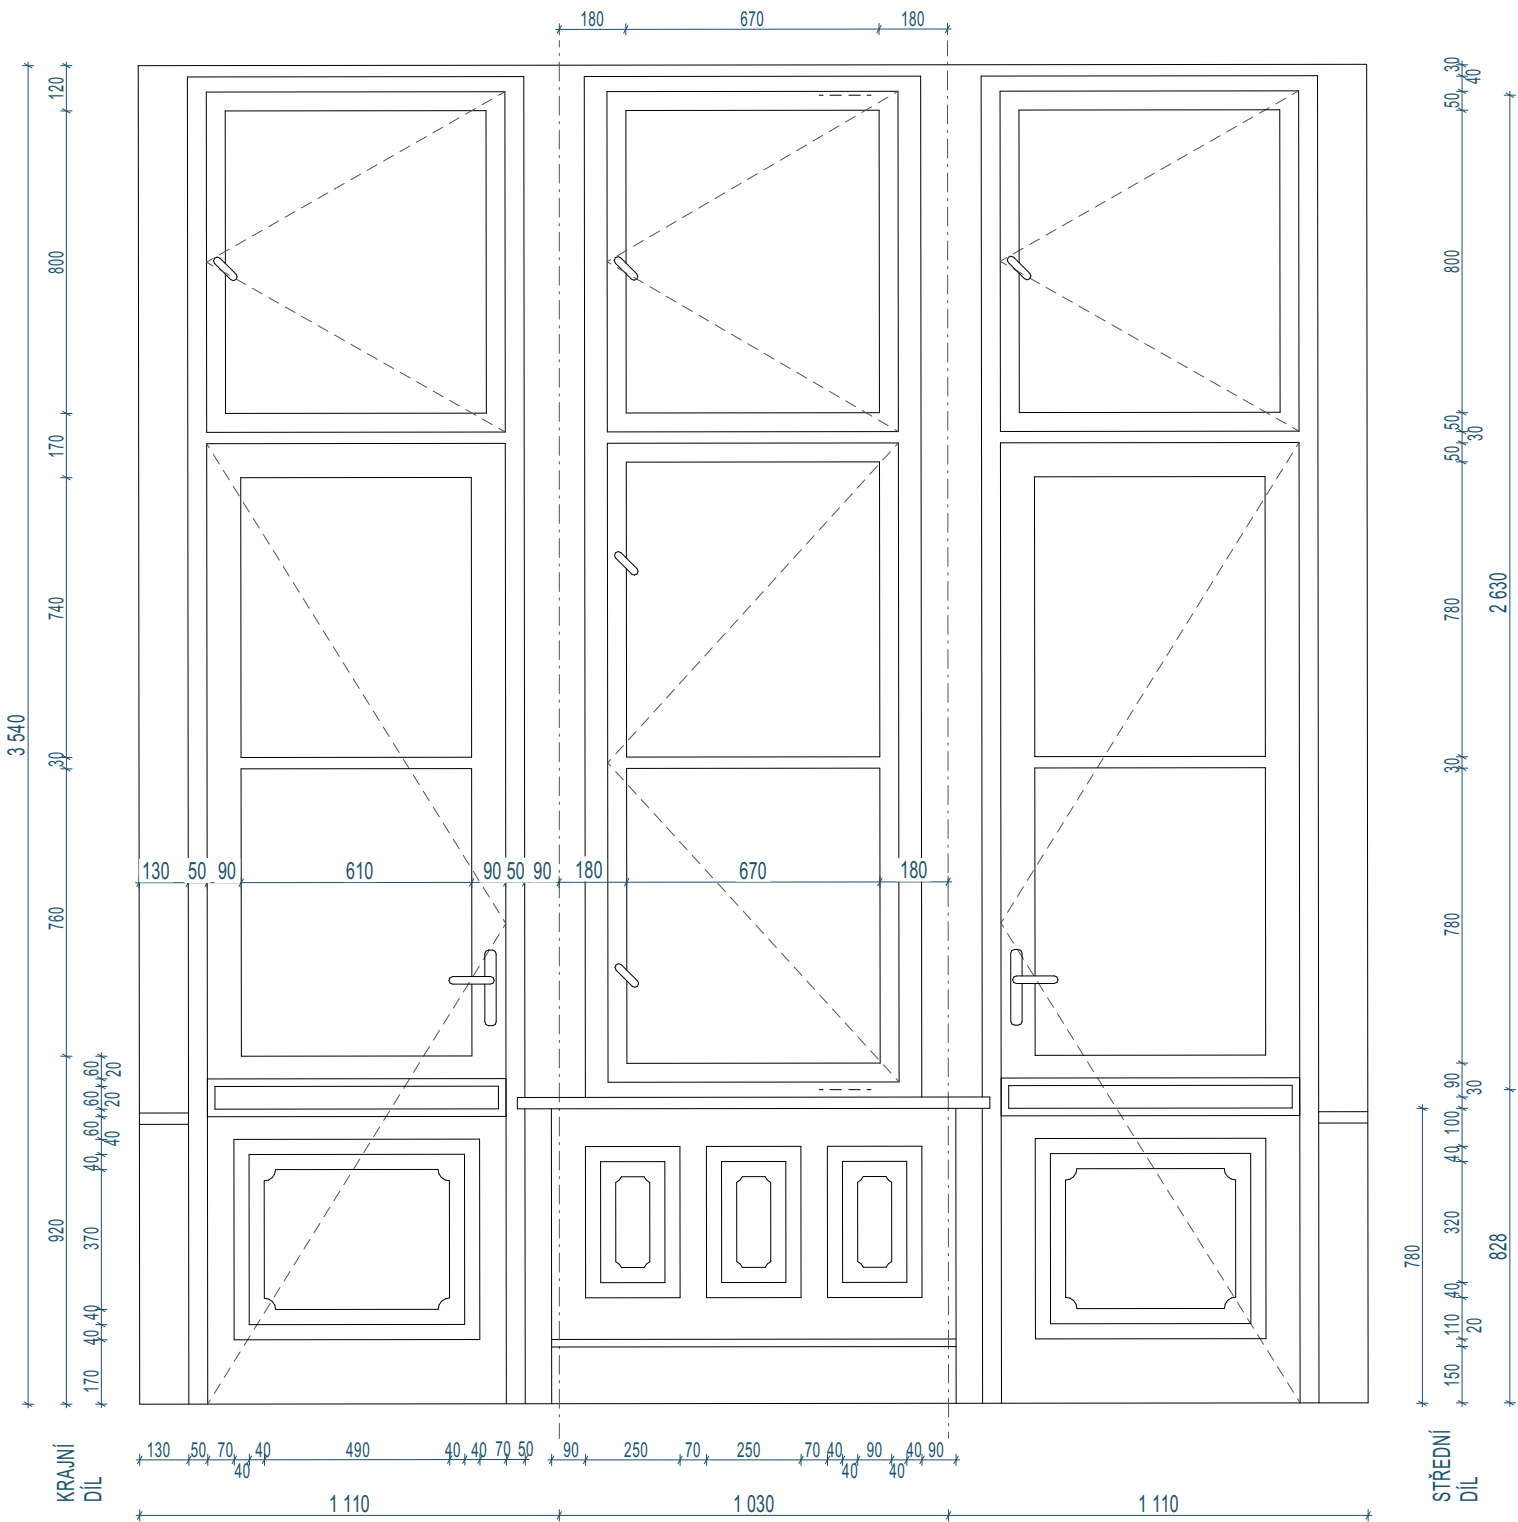
PLÁN

STAV (rozvinutý pohled v osách zalomeného objemu viz foto)

- jednoduché eurookno IV78+trojsklo ve stávajícím členění plochy okna
- + bezproblémový provoz i údržba
- + standardizované řešení - cena velkoformátových pozic
- + pohledové šířky nejbližší původnímu řešení vč. šikmých pohledů
- + profily umožňují drobnou profilaci hran apod. při zachování stability celé výplně
- + stejné řešení pro celý objekt
- + možnost vložení tepelné izolace do dolních plných kazet
