| NÁZEV DOKUMENTACE: Náhrada oken nám. Míru 40, Domažlice - st. 187/1 | | | |
| NÁZEV VÝKRESU: | | OKNO_POZICE 202.3 | |
| 1:500, 1:550, 1:20 | | D.1.1.24 | |

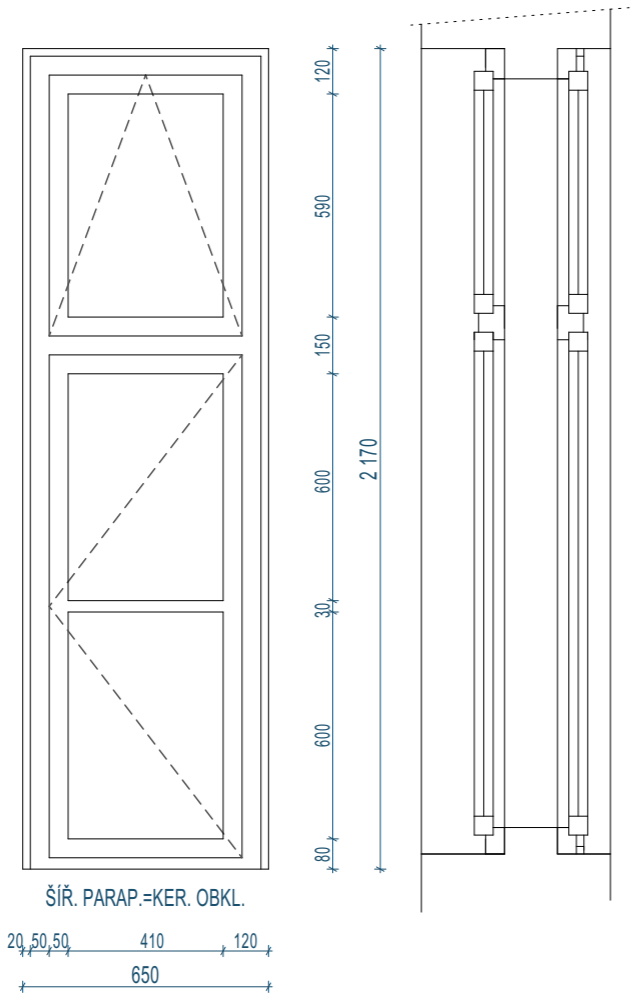
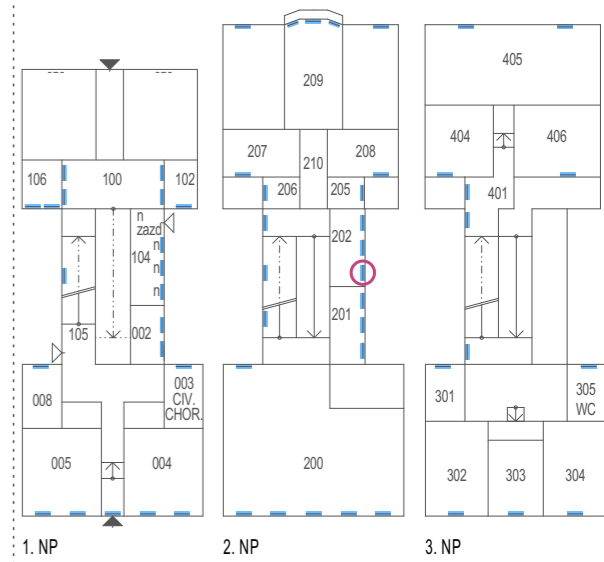
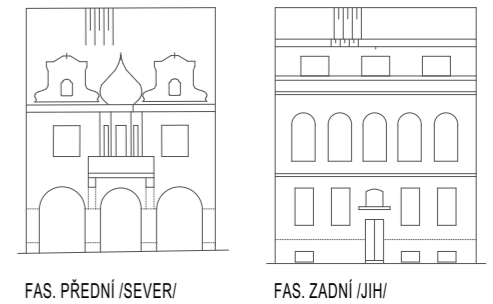
ZOBRAZENÍ : POHLED ZE VNITŘ
BUDOVA : STŘED
FASÁDA : VÝCHOD
PODLAŽÍ : 2.NP
POZICE : 202.3 - 1 KS
POPIS : DVOJITÉ (VYZDÍVANÝ-OMÍTANÝ STŘED)
: OTVÍRÁNÍ _INT=DOVNITŘ, EXT=VEN
